# BESIKTNINGS PROTOKOLL

## Försäkringsbesiktning för Anticimex Säljarförsäkrat

Träslövsläge 12:30

Segelvägen 13 B  
432 75 Träslövsläge

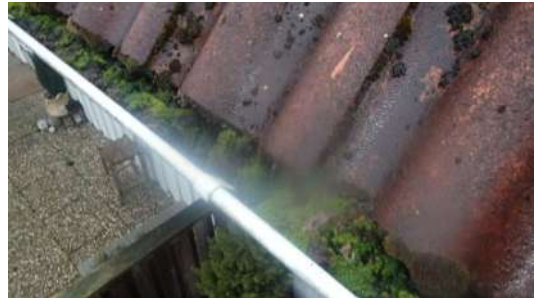
Hängrännekrokar har rostangrepp. Skräp finns i hängränorna.

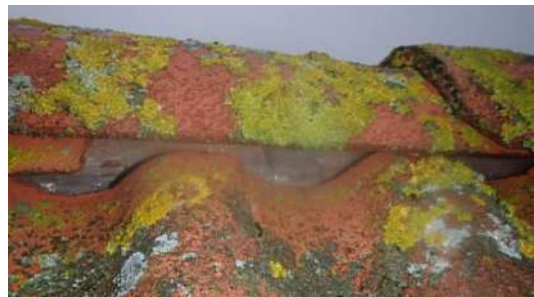
Mossa finns på taket. Nocktätning finns inte.

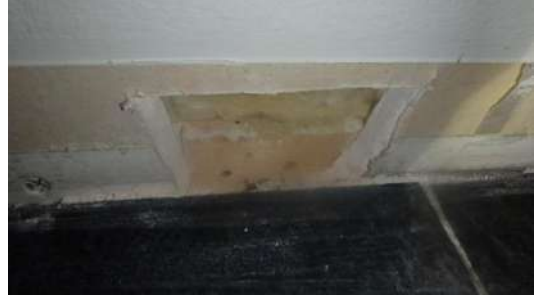
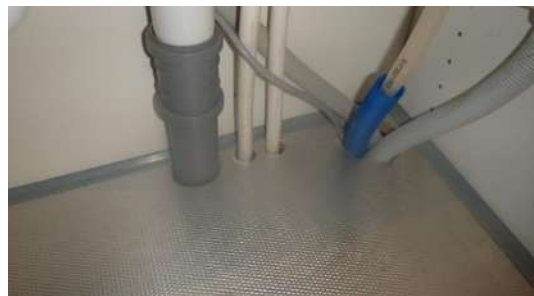
Fuktskydd i diskbänksskåp är otätt vid rör genomföringar.

När det inte finns ett tätt fuktskydd i diskbänksskåpet så finns det risk att vatten, på grund av läckage från rörledningar, inte upptäcks. Det kan då tränga in i omkringliggande konstruktioner och orsaka fuktskador.

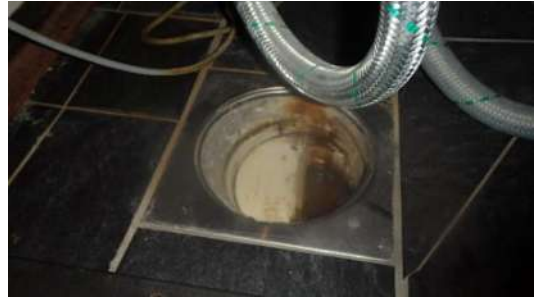
I köket finns frånluftsvärmepumpen installerad och under denna finns en äldre golvbrunn. Klämringen i golvbrunnen är monterad uppochner.

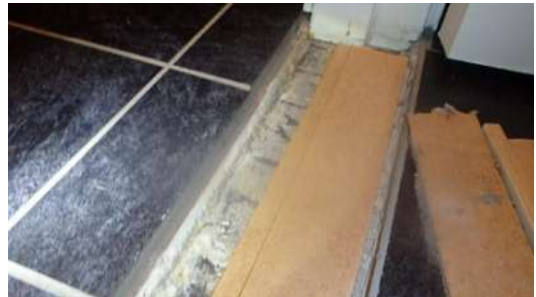
Inbyggd spolcistern till wc saknar skvallerrör. Tröskeln till angränsande utrymme demonterades och det noterades där att det inte finns något oppvik av tätskiktet.

Bristerna kan leda till fuktskador i omkringliggande konstruktioner.

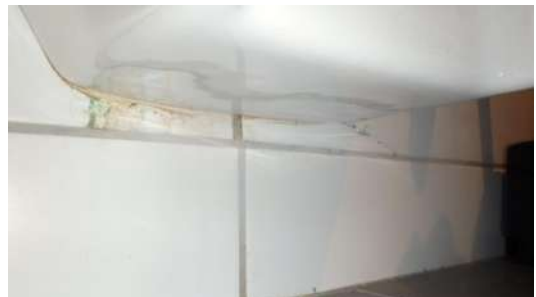
Under den vägghängda wc-stolen har en kakelplatta spruckit samt att kakelfogen lokalt släppt.

Det rekommenderas att kontakt tas med en behörig fackman för kontroll av orsak och omfattning samt för bedömning av lämpliga åtgärder.
