BESIKTNINGS PROTOKOLL

Försäkringsbesiktning för Anticimex Säljarförsäkrat

Citronen 13

Furbergsgatan 7
432 36 Varberg

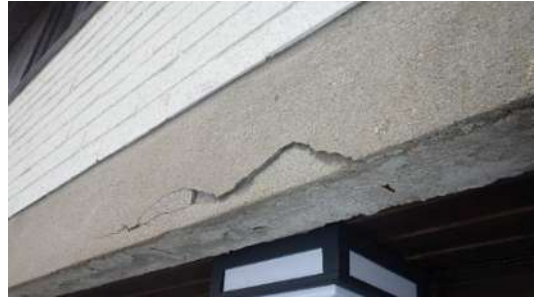
Lokala sprickor noterades.
Ovan garageporten finns
sprickor/putssläpp. Se bilden.

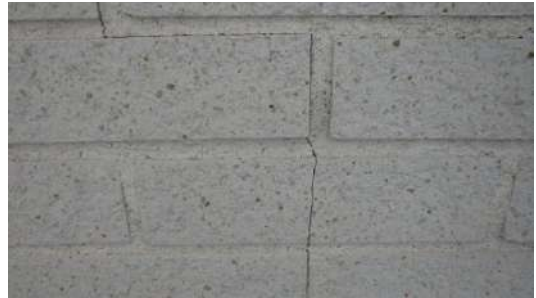
Mindre sprickor noterades i stenfasad.

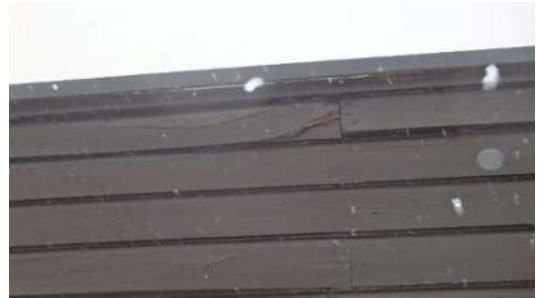
Rostangrepp noterades på taksargsplåten. Torrspäckor samt någon lokal skada finns på taksargens panel.

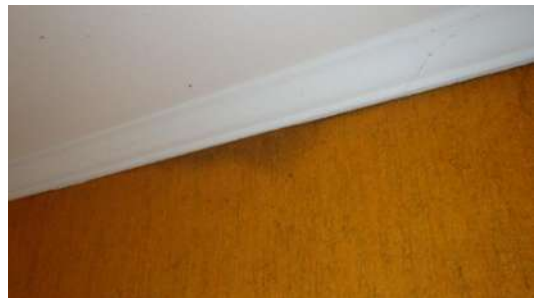
Missfärgningar noterades på väggar och i tak-/väggvinklar i flera rum.
Fuktindikering utfördes på flera av missfärgningarna utan anmärkning.

För att konstatera orsaken till och omfattningen rekommenderas att en fördjupad undersökning utförs.

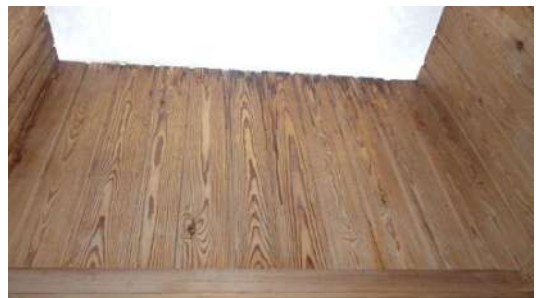
De missfärgningar som noterats på takkupolernas fönstersmygar beror på läckage från de gamla takkupolerna. Dessa byttes för några år sedan av fackman.

Missfärgningar finns på takkupolernas smygar.
