# BESIKTNINGS PROTOKOLL

## Försäkringsbesiktning för Anticimex Säljarförsäkrat

Ligustern 4

Ligustergatan 13  
432 32 Varberg

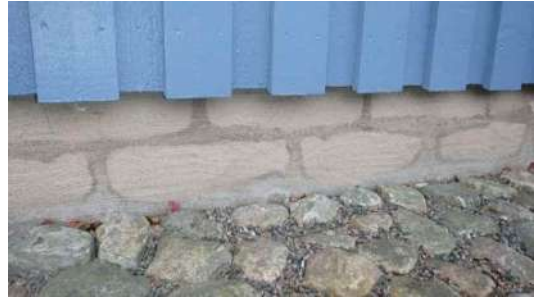
Lokala sprickor finns.  
Fuktutfällningar finns åt nordost. Se bilden.

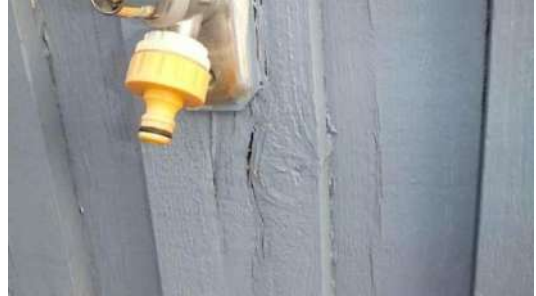
Lokala rötskador finns åt sydväst.

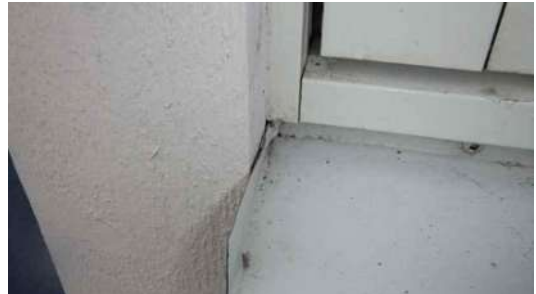
Vissa fönsterbleck är bristfälligt tätade vid infästningar.

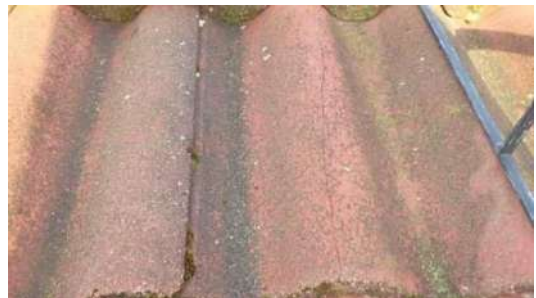
Taket har endast inspekterats från stege vid takfoten samt från takstegen av säkerhetsskäl.  
Lokal färgsläpp finns från plåtdetaljer.  
Nocktätning finns inte på taket.  
Någon enstaka takpanna vid takstegen är sprucken.

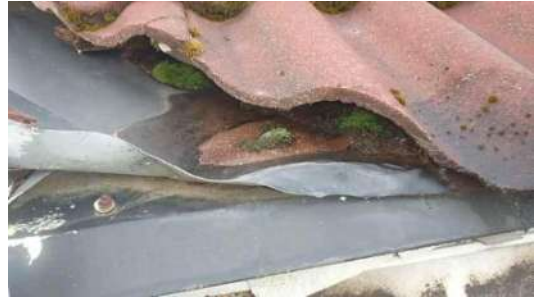
Bakfall finns i nederkant av rännviden åt nordost.

Detta kan leda till fuktskador i bakomliggande konstruktioner.

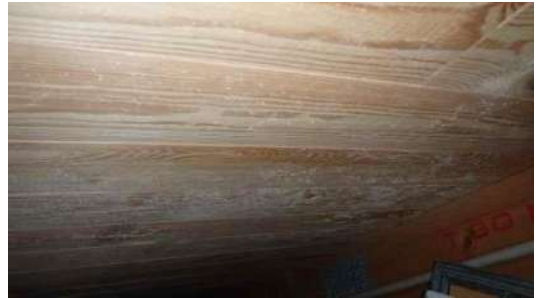
På vinden noterades mikrobiell påväxt på yttertaketets insida som tyder på att fuktig luft från bostaden har nått upp via vindsbjälklaget till vinden vilket bör kollas om det beror på gamla skador eller om det är pågående.

Mikrobiell påväxt finns på underlagstaket.

För att kontrollera om den mikrobiella påväxten som finns på yttertaketets insida är pågående eller om det är gamla skador rekommenderas att en fördjupad undersökning utförs.

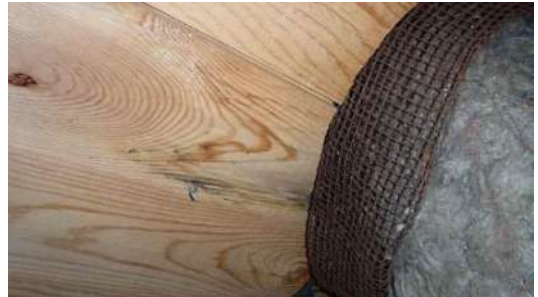
Lokalt finns en missfärgning på yttertaketets insida runt en genomföring som tyder på läckage.

En missfärgning konstaterades i taket runt en ventilationsgenomföring åt sydost. Fuktkvoten mättes på missfärgningen till 20 %.

Det rekommenderas att kontakt tas med en behörig fackman för kontroll av orsak och omfattning samt för bedömning av lämpliga åtgärder.

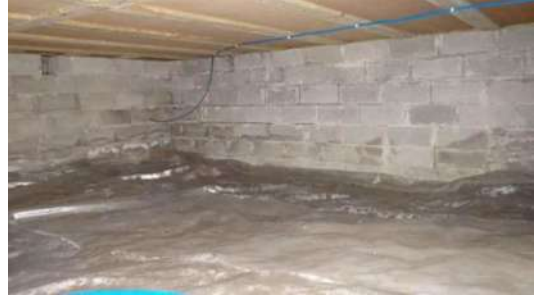
Grunden nås via en utvändigt lucka. Marken består av singel med underliggande plastfolie. I tillbyggnaden finns plast ovan makadam. Grundmurarna består av betonghålsten och har fuktutfällningar.

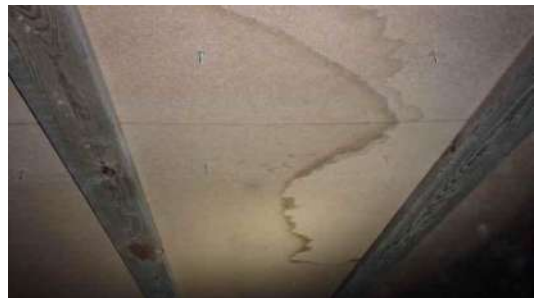
I grunden noterades även missfärgningar på blindbotten som eventuellt kan vara sedan en gammal fuktskada men bör kontrolleras.

2009 renoverades tvättstugan på grund av vattenskada. Skadan reglerades av försäkringsbolag. De missfärgningar som finns på blindbotten under dusch/wc och tvättstuga kan vara sedan fuktskadan men är oklart.

Missfärgningar noterades på blindbotten under dusch/wc och tvättstuga samt lokalt runt köksavloppet. Se under rubriken "Insamling av upplysningar och handlingar".

För att konstatera orsaken till de missfärgningar som finns på blindbotten rekommenderas att en fördjupad undersökning utförs.

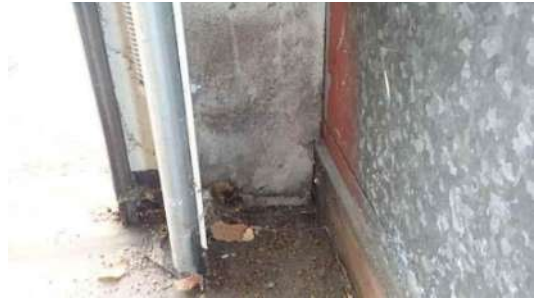
Missfärgningar noterades i nederkant av gipsväggen invid garageporten. Förhöjda fuktindikationer noterades lokalt.

Det rekommenderas att kontakt tas med en behörig fackman för kontroll av orsak och omfattning samt för bedömning av lämpliga åtgärder.

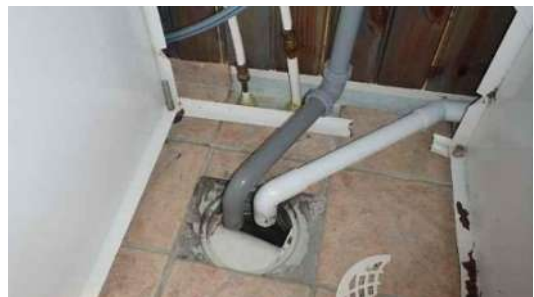
Utrymmet renoverades 2009. Klinkergolvet ligger på en plastmatta. Inget klinker finns under värmepumpen. Golvet har bristfälligt fall. Golvbrunnen är inte utbytt vid renoveringen. Rör genomföringar finns nära golv/väggvinkel.

Det finns risk att tätskiktet inte har kunnat anslutas på ett rätt sätt, vilket kan leda till fuktskador.

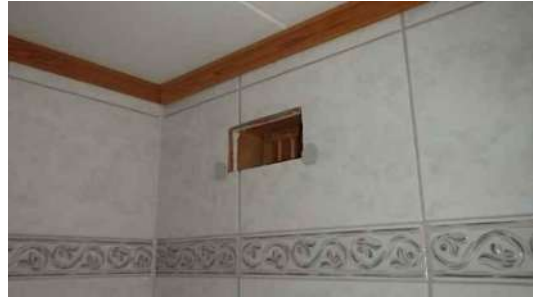
Ventilationsgaller saknas på duschväggen mot bastun.

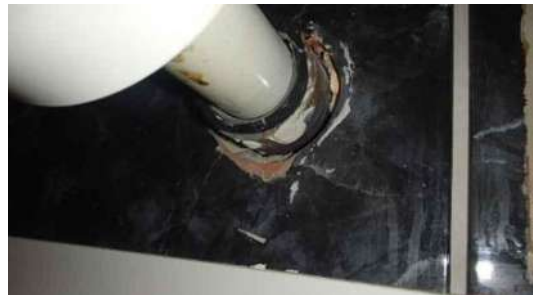
En rör genomföring i väggen under handfatet är otät.

Den otäta rör genomföringen i väggbeklädnaden medför att vatten kan tränga ner i bakomliggande konstruktioner med fuktskador som följd. Detta kan i sin tur leda till mikrobiella skador.
