BESIKTNINGS PROTOKOLL

Försäkringsbesiktning för Anticimex Säljarförsäkrat

Stenvägen 6
432 53 Varberg

VFF-6318-24127426

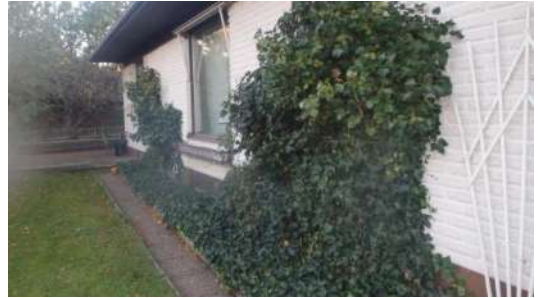
Växter finns i anslutning till grundmuren och bitvis täcks fasaden av växter.

Med rabatter och växter nära grundmuren riskerar man att få fukt kvarstående i väggarna med risk för invändiga fuktskador samtidigt som rötter kan skada grundmuren och sätta dräneringsledningen ur funktion.

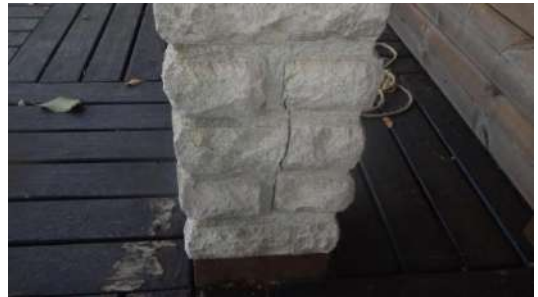
En spricka finns i stenfasaden vid altanen samt i altanstolparnas stenfasad.

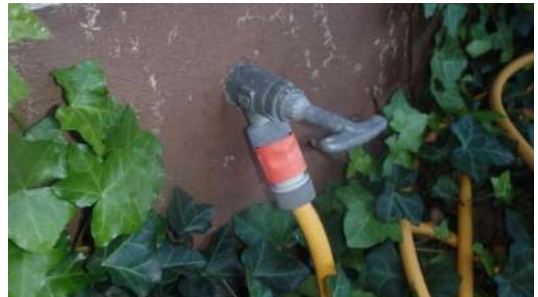
Vattenutkastaren är inte frostsäker självtömmande.

När vattenutkastaren inte är frostsäker ökar risken för att den ska frysa sönder och orsaka vattenskada.

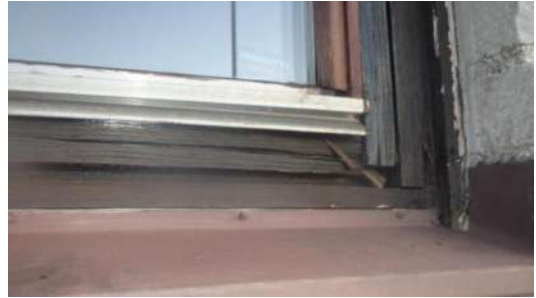
Vissa fönster är i behov av målning/underhåll.
Ett källarfönster åt söder samt entréplanets båda fönster åt söder längst ut på flyglarna är rötskadade.

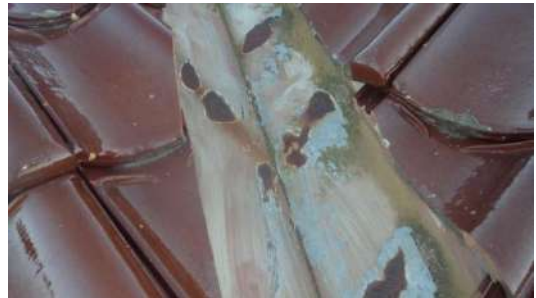
Yttertaket är äldre.
Ingen nocktätning finns på taket.
Rostangrepp finns på rännalsplåten åt sydost.

Takpannor och underlagspapp har enligt vår bedömning en begränsad livslängd. Eftersom husets taktäckning är äldre har det ett minskat motstånd mot vatteninträngning. Detta i sin tur kan leda till fuktskador på träläkt och vidare ner i takkonstruktionen.

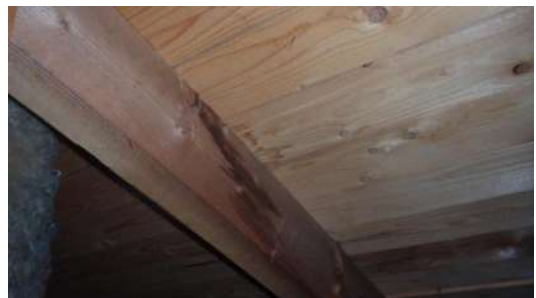
Missfärgningar finns på yttertakets insida strax intill en ventilationsgenomföring vid luckan samt vid skorstenens genomföring. Inga förhöjda fuktvärden uppmättes på missfärgningarna.

Fuktfläckar kan bero på olika saker, och kan vara ett tecken på ett tidigare eller pågående läckage. För att kontrollera orsaken till och omfattningen av fuktskadorna samt eventuella följdskador rekommenderas att en fördjupad undersökning utförs.

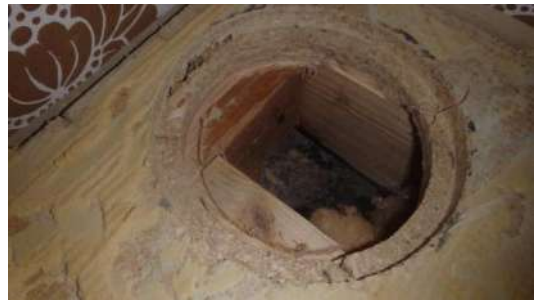
Delar av källaren har uppreglade golv och utreglade väggar.
Vid luktkontroll längs golv-/väggvinklar noterades en mikrobiell lukt mot yttervägg i hobbyrummet.
Kontroll av konstruktion.
Ett 130 mm hål togs upp i det uppreglade golvet mot ytterväggshörnet åt sydost i hobbyrummet.
Golvet är uppbyggt enligt följande underifrån:
Gjuten betongplatta, mineralull/reglar, spånskiva och heltäckningsmatta.
En mikrobiell lukt upplevdes från provhålet.
Fuktkvoten mättes i golvreglarna till mellan 25->28 %.

Det rekommenderas att allt organiskt material mot källarens betonggolvet och -väggar rivs ut, frilagda ytor rengörs och återställs med fukt- och luktsäkra material/konstruktioner.

Samtidigt rekommenderas att en kontroll av källarens utvändiga fuktskydd utförs avseende funktion.

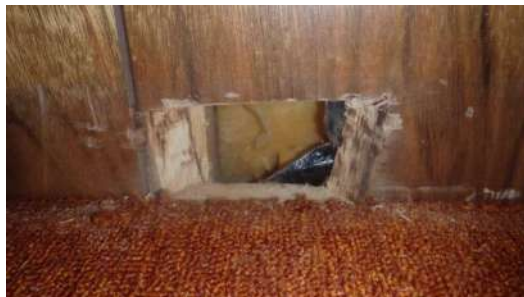
Ett 5x7 cm hål togs upp i nederkant av den utreglade ytterväggen åt väster i gillestugan.

Väggkonstruktionen är uppbyggd enligt följande: grundmur av leca, mineralull/reglar, råspont, papp och träbaserad panelskiva.

Fuktkvoten mättes i en väggregel till 23 %.

Det finns risk för mikrobiell tillväxt om den relativa fuktigheten (RF) i luften är över 75 %, vilket i gran- och furuvirke motsvarar en fuktkvot (FK) på ca 17 %.

För att rötsvampar skall kunna etablera sig och växa krävs att fuktkvoten under en längre period överstiger 28 %.

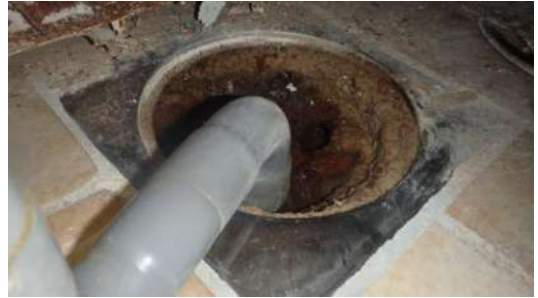
En avloppslukt känns i utrymmet och som orsakats av att det saknas rensplugg i golvbrunnen.

Montera rensplugg för att förhindra avloppslukt i bostaden.

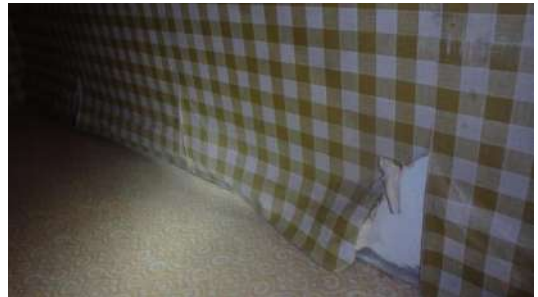
Väggarna är klädda med tapeter som släppt i nederkant.

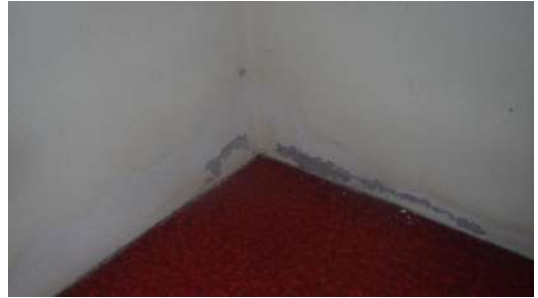
Lokala färg-/putssläpp finns i nederkant av ytterväggshörnet åt nordväst.

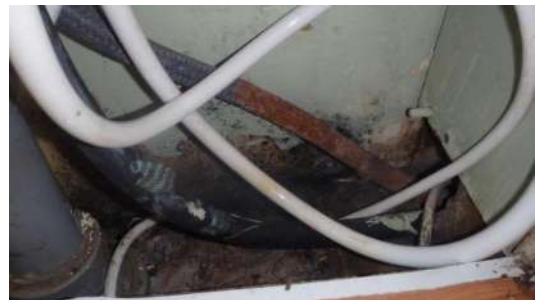
Fuktskydd i diskbänkskåp finns inte. Mikrobiell påväxt och mikrobiell lukt noterades i skåpet.

För att konstatera orsaken till och omfattningen av detta rekommenderas att en fördjupad undersökning utförs.
