# BESIKTNINGS PROTOKOLL

## Försäkringsbesiktning för Anticimex Säljarförsäkrat

Falkenberg Boberg 8:33

VFF-6318-22950156

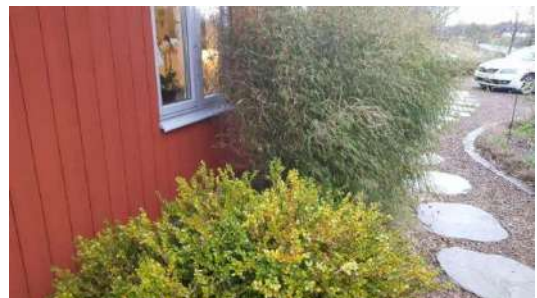
Växtlighet finns utmed huset.

Marken lutar mot huset från nordväst.

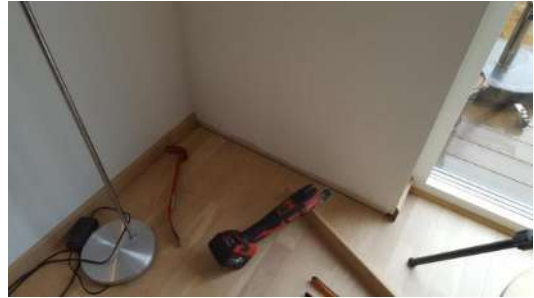
Golvlisten demonterades i vardagsrummet intill hörnet mot söder och ett hål gjordes i väggen.

Syllen är av obehandlat virke och hål borrades ut/ner igenom trämateriallet bakom gipsskivan.

Fuktkvoten uppmättes i syllen till 9 - 10 %.

Det finns risk för mikrobiell tillväxt om den relativa fuktigheten (RF) i luften är över 75%, vilket i gran- och furuvirke motsvarar en fuktkvot (FK) på ca 17%.

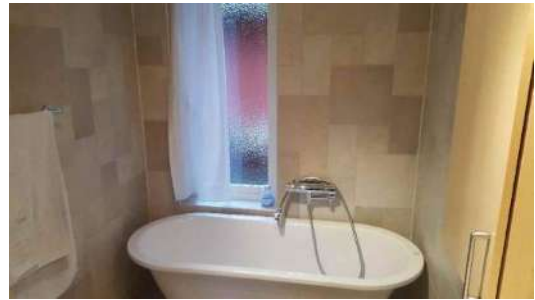
Fönstret är olämpligt placerat (skyddas till större delen av ett draperi).
