# BESIKTNINGS PROTOKOLL

## Försäkringsbesiktning för Anticimex Säljarförsäkrat

Tegelbacken 5

Tegelbruksvägen 9  
311 45 Falkenberg

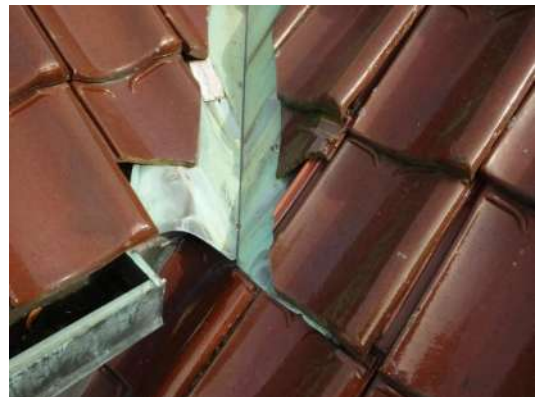
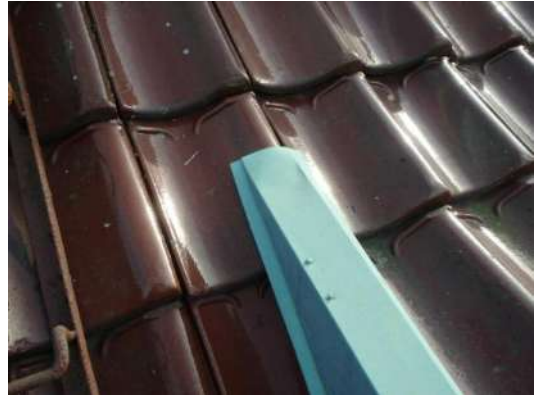
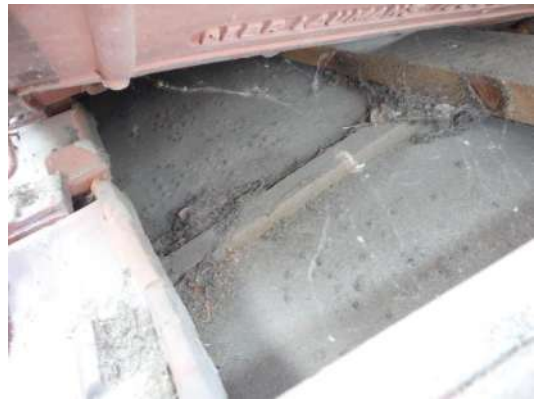
##### Tak

Yttertaket är av äldre datum enstaka pannor är kantstöta/spruckna. Otätheter noteras vid ränn dalen ochnocken på takkupan åt nordväst och plåtbeslagen vid vindskivorna på takkupan åt sydväst är bristfälligt monterade. Bubblor/blåsor noteras vid stickprovskontroll av underlagspappen. Expansionskärlets rör är rostskadat.

Då en del brister finns i yttertaket samt att missfärgningar lokalt finns på yttertakens insida på vinden rekommenderas att kontakt tas med en behörig fackman för kontroll och eventuella åtgärder.

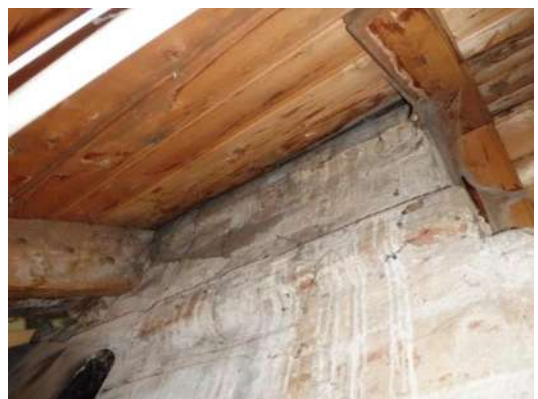
### Vind

Missfärgningar finns lokalt på yttertaket insida vid murstocken och vid en f.d. takgenomföring.

Inga förhöjda fuktindikeringar kunde påvisas på missfärgningarna.

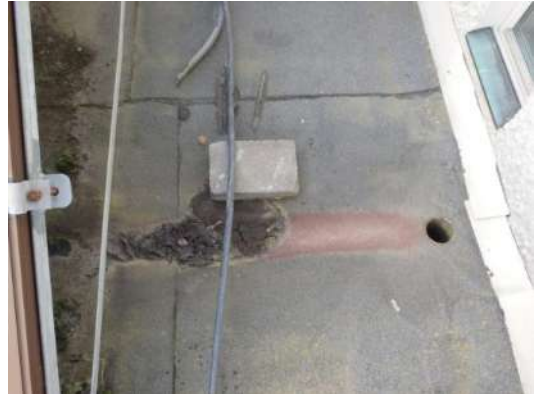
### Förråd Utvändigt

Papptaket är bitvis något vädernött och mossa/lav finns på taket.

Brister/slitage i utvändiga taktäckningen kan leda till att regn- eller smältvatten tränger ner i underliggande takkonstruktion och orsakar fuktrelaterade skador, vilket kan medföra mikrobiella skador.

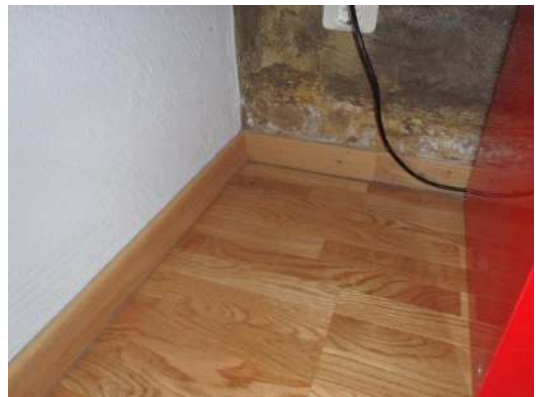
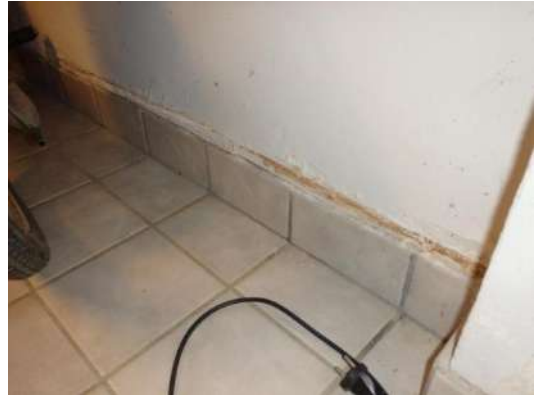
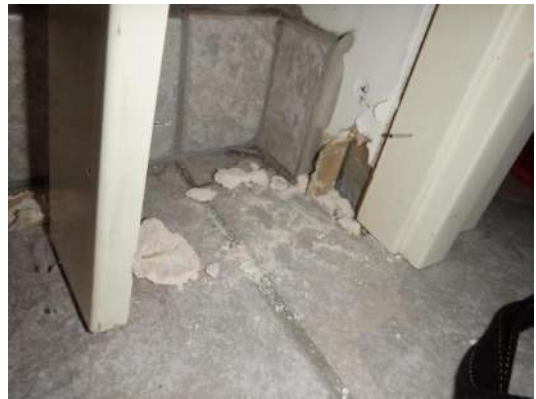
### Källarplan / Allmänt

Färgsläpp förekommer i nederkant av en del väggar

I sovrummet finns ett parkettgolv med golvlister av trä och i förrådet är ytterväggen åt söder beklädd med gipsskivor. En mikrobiell lukt känns längs golvlister i sovrummet och missfärgningar/förhöjda fuktindikeringar kunde påvisas i nederkant av gipsskivorna i förrådet.

Dörrfodret i klädkammaren demonteras och där noteras att innerväggssylen består av plåt vilket innebär att fuktmetning inte går att utföra i syllen.

En äldre källare påverkas alltid av en viss mängd markfukt.

Det rekommenderas därför att alla organiska/ångtåta material som finns monterade direkt mot källarväggarna och betongplattan rivs ut. Bakom-underliggande ytor rengörs noggrant innan man eventuellt återställer med nya fukt- och luktsäkra konstruktioner.

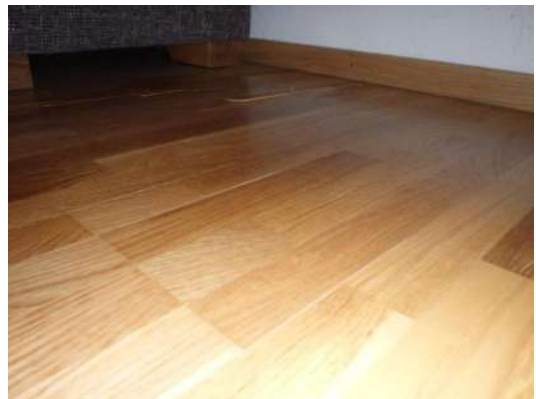
#### Källarplan / Sovrum

De formförändringar som finns i parkettgolvet i källaren beror på att man glömt fönstret öppet

Parkettgolvet under fönstret är bitvis formförändrat.  
Inga förhöjda fuktindikeringar kunde påvisas på golvet.

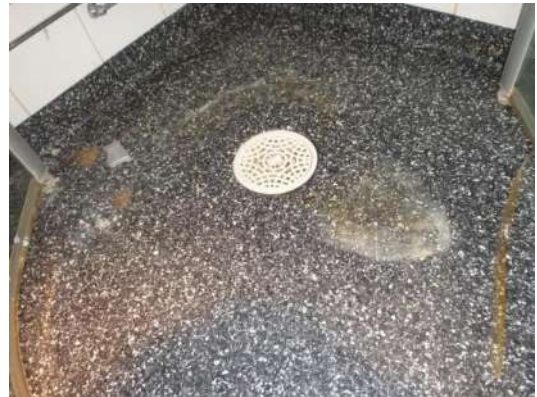
### Källarplan / Dusch/Wc

Golvet har bitvis felaktig lutning från golvbrunnen.

Brister i golvet lutning medför risk för att vatten tränger in i angränsande konstruktioner/rum med fuktrelaterade skador som möjlig följd. Det medför också ökad risk för att vatten blir stående i golvet lågpunkter, vilket kan orsaka missfärgningar i mattan samt att "unken" lukt uppstår.

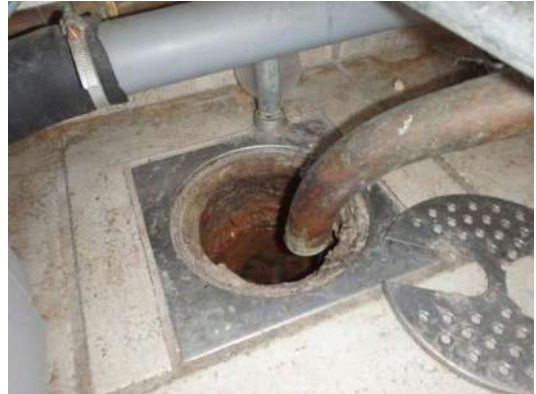
### Entréplan / Tvättstuga / Groventré

Gjutjärnsbrunnen är rostangripen och golvet har bitvis bristfälligt fall mot golvbrunnen.

Det finns risk att golvbrunnen rostar sönder samt att vatten inte leds ner i golvbrunnen. Detta i sin tur kan leda till eventuella fuktskador i omkringliggande konstruktioner som följd.

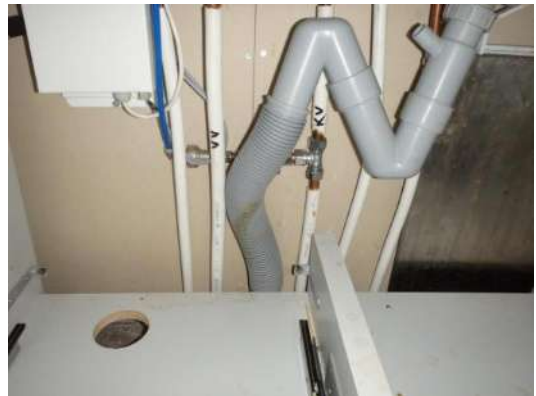
### Entréplan / Kök

Otåta rör genomföringar finns i båda diskbänksskåpen och fuktskydd saknas under kyl/frys.

När otåta rör genomföringar finns i diskbänksskåpet samt att fuktskydd inte finns under kyl/frys är detta en risk ur vattenskadesynpunkt. Risk finns att vatten på grund av läckage från rörledning ej upptäcks och tränger in i bakomvarande/underliggande konstruktioner med fuktrelaterade skador som möjlig följd.

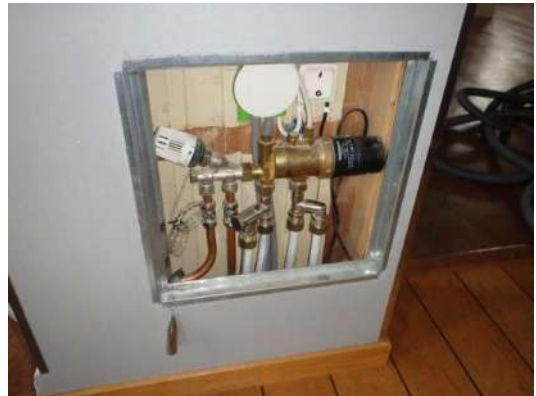
Golvvärmarens slits saknar vattentät botten.

En rörslits bör ha en vattentät botten och vara försedd med skvallerrör. När det saknas så ökar risken för att ett läckage inte upptäcks i tid. Det kan leda till fuktskador i omkringliggande konstruktioner.

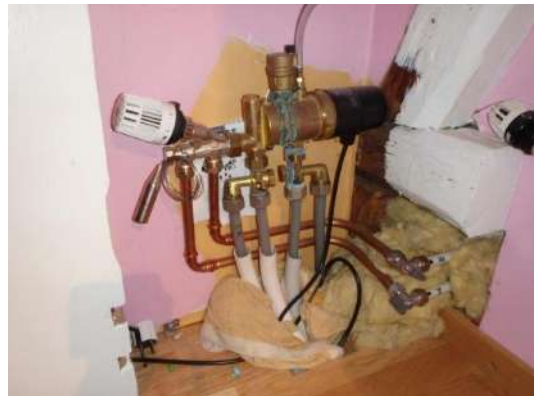
**Övre plan / Sovrum åt nordost**

Golvvärmarens slits saknar vattentät botten.

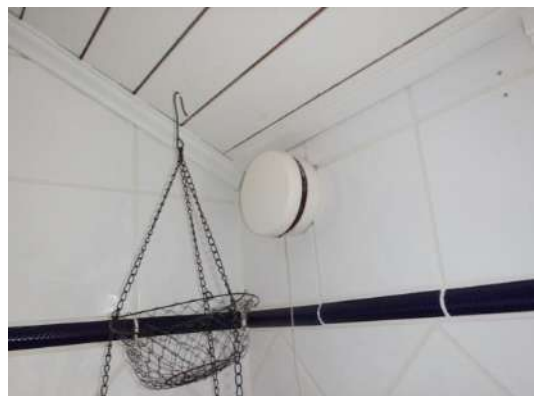
**Övre plan / Badrum/Wc**

En tilluftsventil används som frånluftsdon

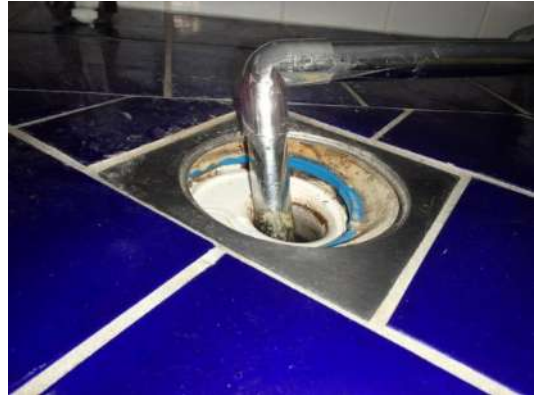
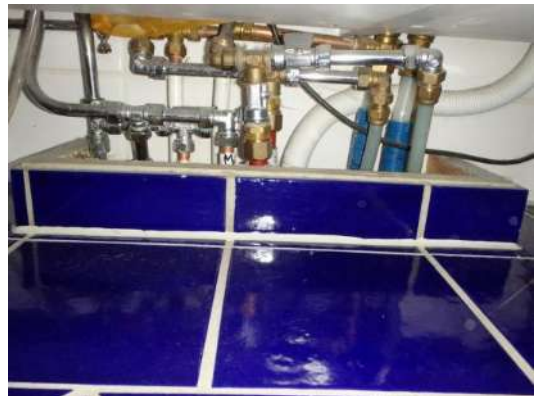
Golvbrunnens klämring är inte nedtryckt mot brunnssätet. Otätheter noteras vid rör genomföringarna i golvet under handfatet.

Bristerna/otätheterna i utrymmet innebär det risk för fukt skador. Vatten kan tränga ner i omkringliggande konstruktioner med fuktrelaterade skador som följd.

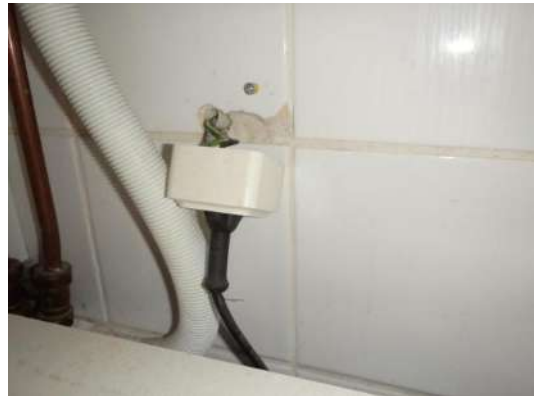
Eluttaget på väggen i badrumsskåpet är löst monterat.

Det rekommenderas att en behörig elektriker kontaktas för besiktning och åtgärd. Observera att ingen besiktning av bostadens elsystem har ingått i uppdraget.
