BESIKTNINGS PROTOKOLL

Försäkringsbesiktning för Anticimex Säljarförsäkrat

Skogstorp 17:3

Vallmovägen 61
311 33 Falkenberg

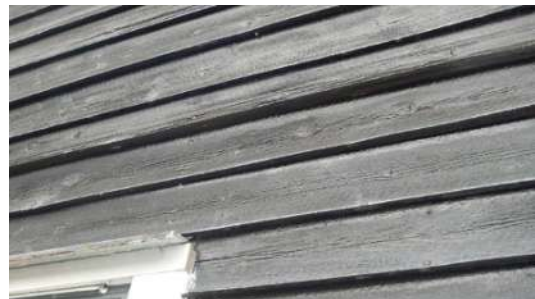
Torrspäckor och formförändringar finns i fasadpanelen åt sydost samt i nederkant åt sydväst.

En lokal rötskada finns i nederkant av knutbrädan åt söder.

Detta medför ökad risk för fuktinträning med möjliga rötskador som följd.

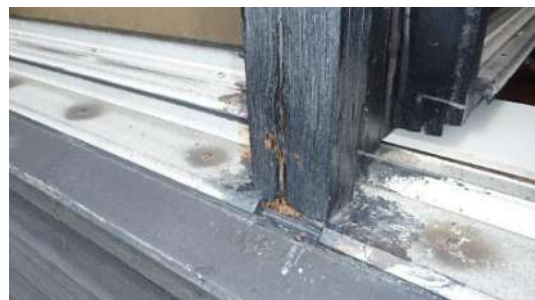
Källarfönster och källardörren är i behov av målning/underhåll.

Rötskador finns i övre planets fönster åt söder.

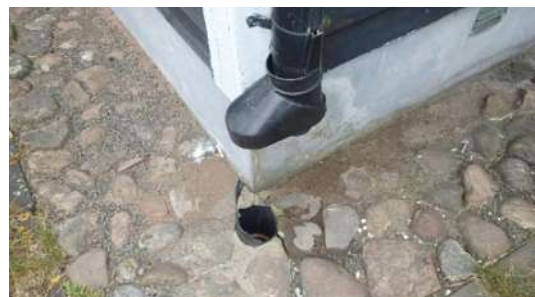
Markröret åt öster är trasigt.

Då markröret är trasigt kan det medföra en ökad fuktbelastning på grundmur/sockel med fuktrelaterade skador som möjlig följd.

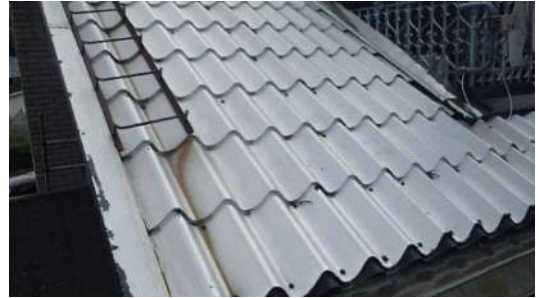
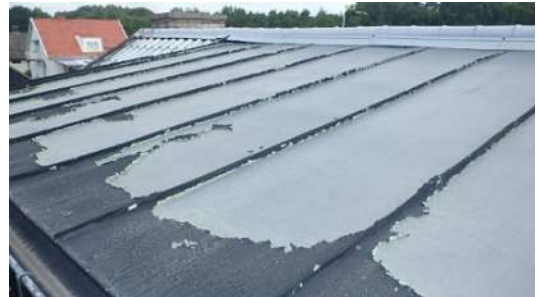
Yttertaket är av okänd ålder.
Färgen har släppt från takplåten.

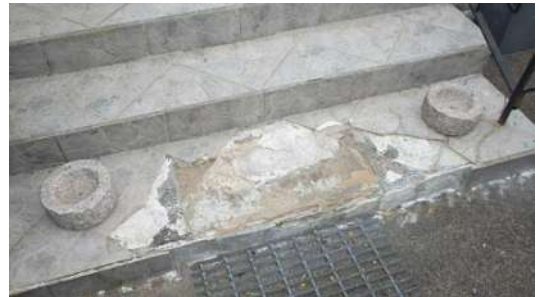
Klinkerplattorna har släppt från entrétrappan.

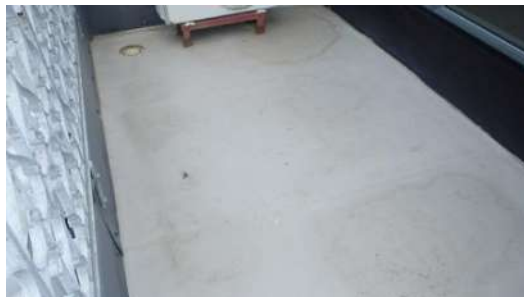
Balkonggolvet har bristfällig lutning mot brunnen, tecken på vattensamling finns på golvet.

Brunnen är kopplat till ett invändigt stuprör.

Eftersom vatten från taket avleds med inbyggd stuprör finns en ökad risk för fuktskador i omkringliggande konstruktioner. Vanliga orsaker till fuktskador är läckage i skarvar på stuprör eller igensatta takbrunnar.

Då missfärgningar finns i underliggande konstruktioner rekommenderas att man kontrollerar eventuella läckage.

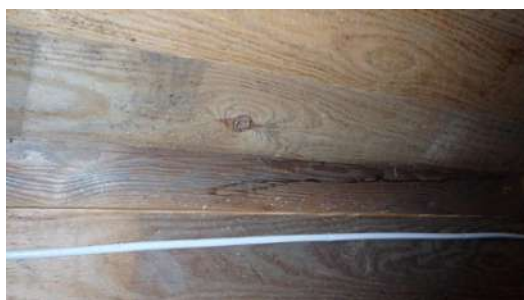
En lokal missfärgning noterades i taket. Inga förhöjda fuktvärden kunde uppmätas på missfärgningen.

Det rekommenderas att kontakt tas med en behörig fackman för kontroll av orsak och omfattning samt för bedömning av eventuella åtgärder.

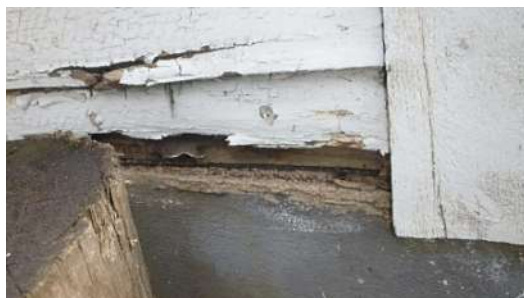
Rötskador finns i nederkant av fasaden åt söder och i bakomliggande syllen.

Det rekommenderas att kontakt tas med en behörig fackman för kontroll av orsak och omfattning samt för bedömning av lämpliga åtgärder.

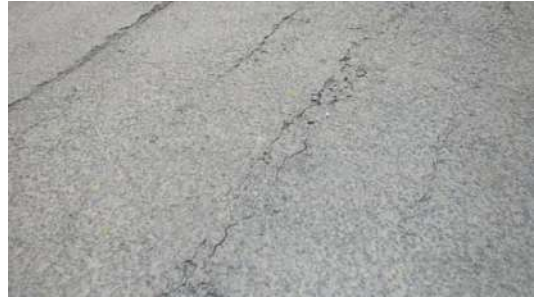
Sprickor noterades på papptaket som är av äldre datum.

För att kontrollera orsaken till och omfattningen av sprickor på papptaket samt eventuella följdskador rekommenderas att en takläggare kontaktas för en fördjupad undersökning.

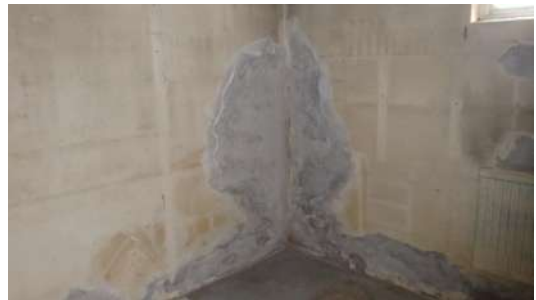
Puts och färg släpper från underlaget på väggar samt förhöjda fuktindikationer noterades.

Puts- och färg som släppt från underlaget invändigt på källarytterväggarna indikerar att källarens utvändiga fuktskydd inte längre fungerar tillfredsställande. För att åtgärda detta måste källarens utvändiga fuktskydd förbättras. Se även bifogat faktablad "Källare".

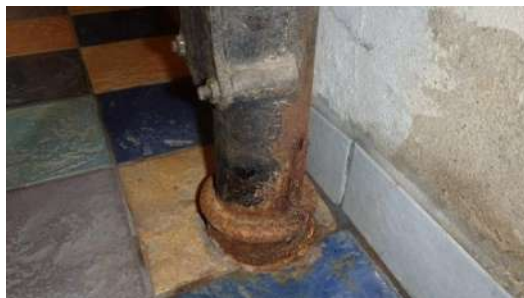
Ett mindre rosthål finns på avloppsstammen.

Det rekommenderas att kontakt tas med en behörig fackman för kontroll av orsak och omfattning samt för bedömning av lämpliga åtgärder.

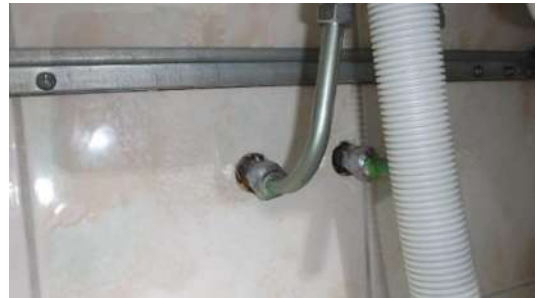
Någon klinkerplatta i golvet har fel lutning.
Rör genomföringar finns i golvet.
Rör genomföringar i väggen bakom badrumsskåpet är otäta. Se bilden.

Bristerna medför risk för att vatten tränger in och orsakar fuktrelaterade skador i bakomliggande/underliggande konstruktioner.

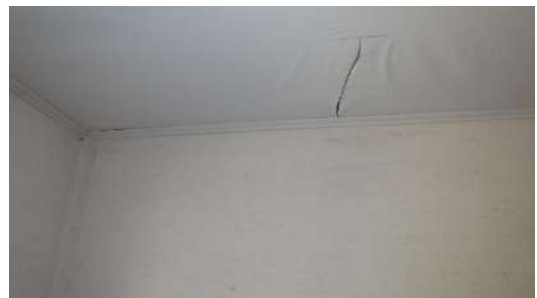
Fuktfläckar finns i taket och på väggen mot nordväst.
Fuktindikering utfördes på missfärgningarna utan anmärkning.

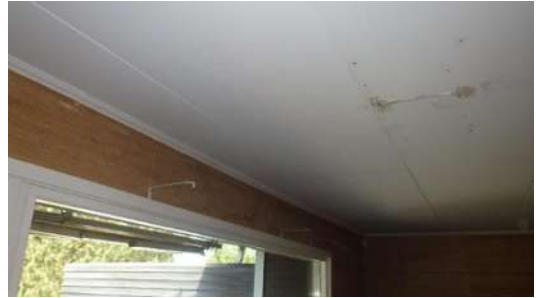
Fuktfläckar finns i taket och på väggen under balkongen.
Fuktindikering utfördes på missfärgningarna utan anmärkning.

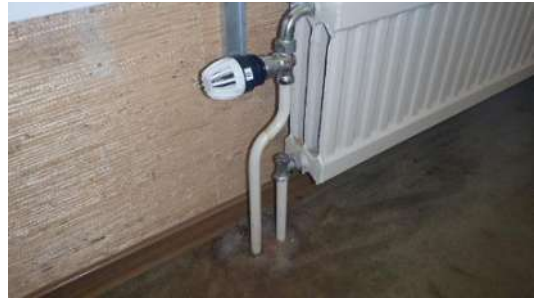
Missfärgningar finns i heltäckningsmattan under radiatorventilen.

Det rekommenderas att kontakt tas med en behörig fackman för kontroll av orsak och omfattning samt för bedömning av lämpliga åtgärder.

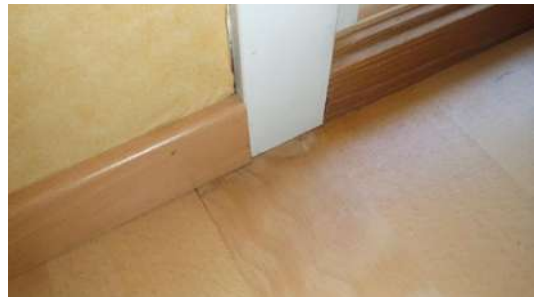
En missfärgning finns i golvet vid altandörrens foder.
Fuktindikering utfördes på missfärgningen utan anmärkning.

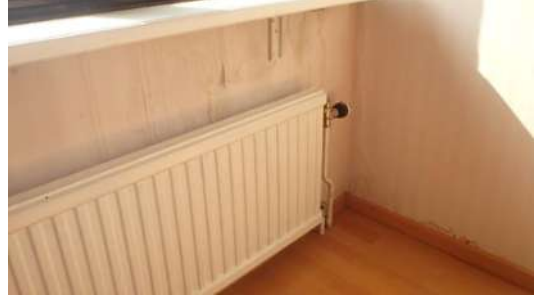
Isolerfönstren är äldre än 20 år och missfärgningar finns mellan isolerglasen.

Missfärgningar noteras på väggar och golv vid fönstret och en bit in i rummet. Fuktindikering utfördes på missfärgningarna utan anmärkning.

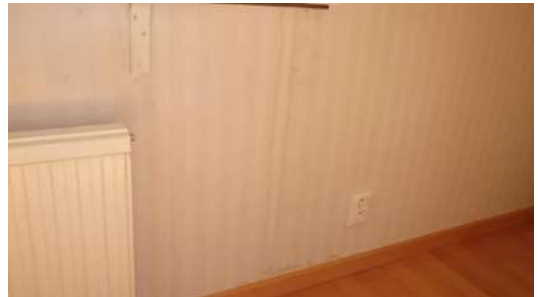
Missfärgningar noteras på väggen under fönstret. Fuktindikering utfördes på missfärgningarna utan anmärkning.

Det rekommenderas att kontakt tas med en behörig fackman för kontroll av orsak och omfattning samt för bedömning av eventuella åtgärder.
