BESIKTNINGS PROTOKOLL

Försäkringsbesiktning för Anticimex Säljarförsäkrat

Tvååker 12:13

Odevägen 10
432 78 Tvååker

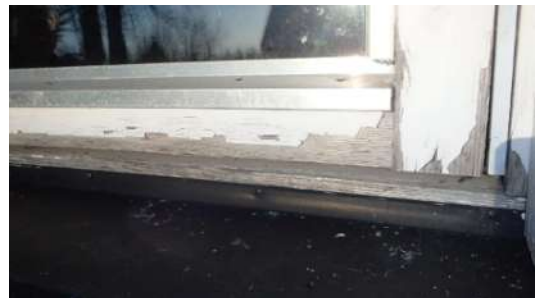
Vissa fönster är i behov av målning/underhåll.
Fönstren åt söder har mindre rötskador.

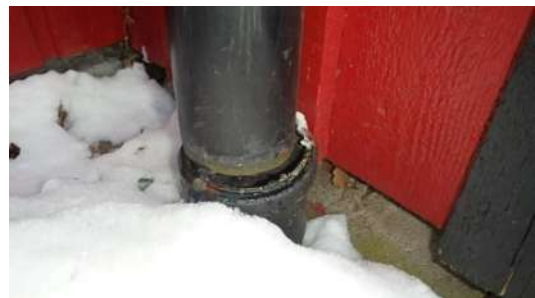
Stuprör åt sydost är bristfälligt anslutet till markledning samt har ingen lövsil.

Stuprör som avslutas intill husliv (ovan mark) kan medföra en ökad fuktbelastning på grundmur/sockel med fuktrelaterade skador som möjlig följd.

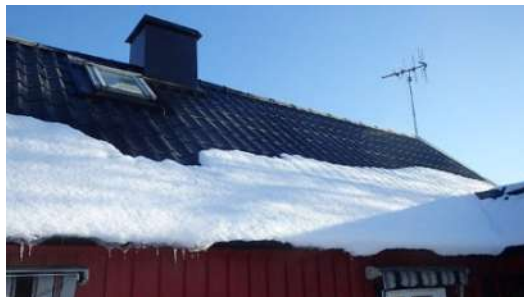
Yttertaket är delvis täckt av snö.

Då yttertakets snötäckt vid besiktningstillfället kunde inte någon fullständig besiktning av taket genomföras. För att kontrollera taktäckningens skick rekommenderar vi därför att en kompletterande besiktning görs när det är fritt från snö.

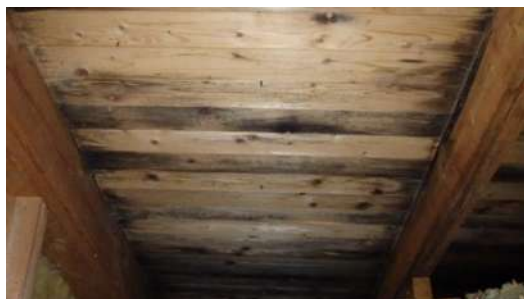
Missfärgningar/mikrobiell påväxt finns på underlagstaket. Fuktkvoten mättes på missfärgningarna till 14 %.

För att utreda orsaken till och omfattningen av den mikrobiella tillväxt/de fuktskador som finns på yttertakets insida rekommenderas att en fördjupad undersökning utförs.

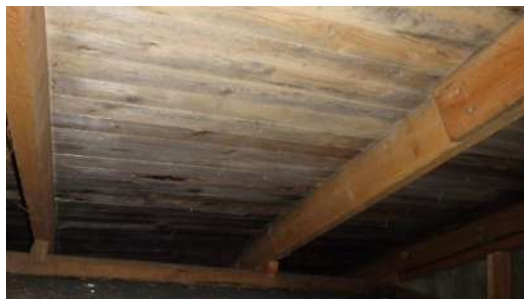
Del åt väster är delvis inrett med innertak. I del åt norr finns missfärgningar/mikrobiell påväxt på underlagstaket. Se bilden.

Vid kontroll av konstruktionen på vinden uppmättes fuktkvoten allmänt på yttertakets insida till mellan 14-16 %.

Det finns risk för mikrobiell tillväxt om den relativa fuktigheten (RF) i luften är över 75 %, vilket i gran- och furuvirke motsvarar en fuktkvot (FK) på ca 17 %.

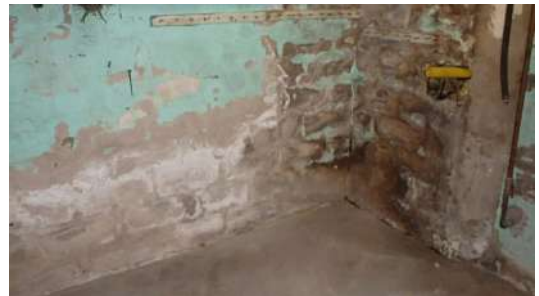
Puts och färg släpper från underlaget på väggar.

Puts- och färg som släppt från underlaget invändigt på källaryttväggarna indikerar att källarens utvändiga fuktskydd inte längre fungerar tillfredsställande. För att åtgärda detta måste källarens utvändiga fuktskydd förbättras. Se även bifogat faktablad "Källare".

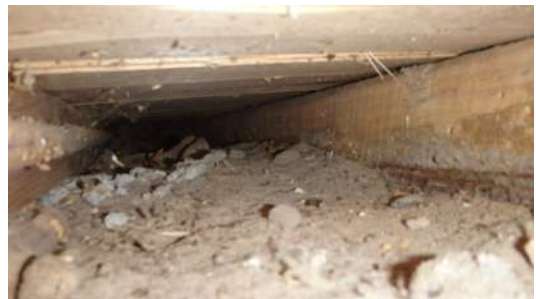
Ett 7x10 cm hål togs upp i golvbjälklaget i sovrum väster en bit in i huset.

Bjälklaget ligger direkt mot/i marken som består av sand. På bjälklagets ovansida finns en råspont med ovanpåliggande masonit, tidningspapper, heltäckningsmatta, spånskiva och plastmatta.

Rötskador noterades i en golvbjälke som ligger mot marken.

Fuktkvoten mättes i golvbjälken till mellan 15-16 %.

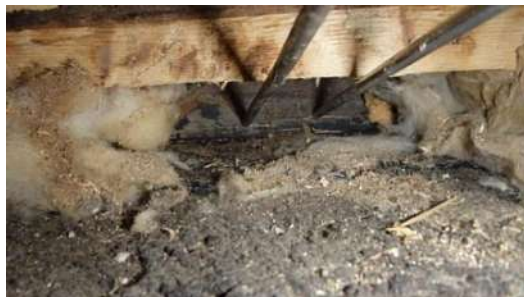
Ett 20x20 cm hål togs upp i det uppreglade golvet under en garderob närmast ytterväggen åt norr i arbetsrummet.

En unken/avvikande lukt upplevdes från provhålet.

På betongplattan ligger en del virkesspill samt spillning från gnagare.

En provbit togs med från golvregeln och en kemisk/avvikande lukt upplevdes från provet.

Fuktkvoten mättes i syllen till 16 % och i en golvregel till 19 %.

Det finns risk för mikrobiell tillväxt om den relativa fuktigheten (RF) i luften är över 75 %, vilket i gran- och furuvirke motsvarar en fuktkvot (FK) på ca 17 %.

För att konstatera orsaken till de fuktrelaterade skador som noterats rekommenderas att en fördjupad undersökning utförs. Observera att rekommendationen gäller hela grunden.

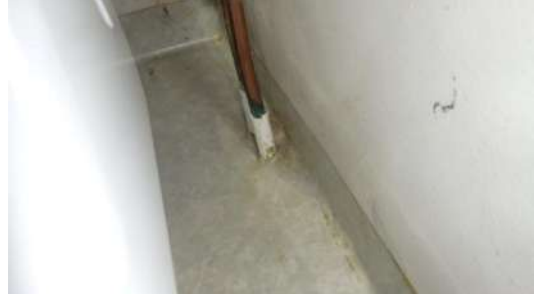
Utrymmet renoverades i början av 2000-talet.
Rör genomföring finns i golvet nära golv-/väggvinkeln.
Golvfallet är bristfälligt/felaktigt.

Bristerna medför en ökad risk för att vatten tränger ner i omkringliggande konstruktioner och orsakar fuktskador.

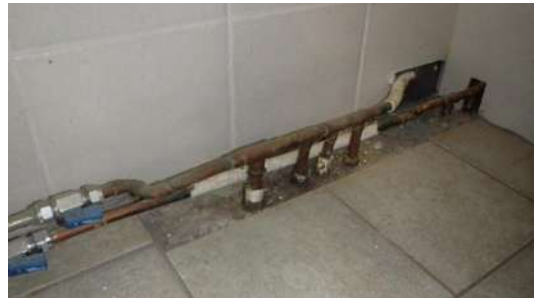
Utrymmet renoverades 2012.
Rör genomföringar finns i golvet.
Golvlutningen utanför duschplatsen är bitvis felaktig.
Vid fuktindikering noterades förhöjda fuktindikationer på golvet vid wc-stolen mot duschplatsen.

För att kontrollera om skada finns samt bestämma orsaken till och omfattningen av det förhöjda fuktindikationerna som indikerades, rekommenderas att en fördjupad undersökning utförs.

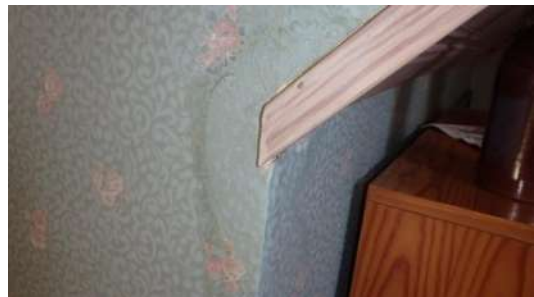
En missfärgning finns på väggen.
Fuktindikering utfördes på missfärgningen utan anmärkning.
