# Besiktningsprotokoll

Försäkringsbesiktning för Anticimex Säljarförsäkrat

| Fastighetsadress:<br>Nordängsvägen 7 | |

| Besiktningsdatum:<br>2025-06-25 | Protokollnummer:<br>69088789 |

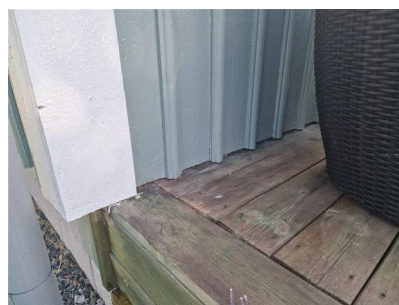
Fasadpanelen är bitvis monterad nära trallen.

Detta medför en ökad risk för fuktrelaterade skador i fasaden.

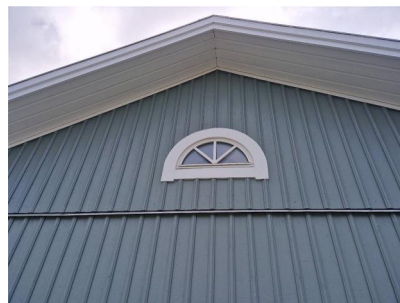
Överbleck saknas ovan fönstret åt väster.

Avsaknad av bleck ovanför fönster medför en ökad risk för att vatten kan rinna in och orsaka fuktrelaterade skador i omkringliggande konstruktioner.

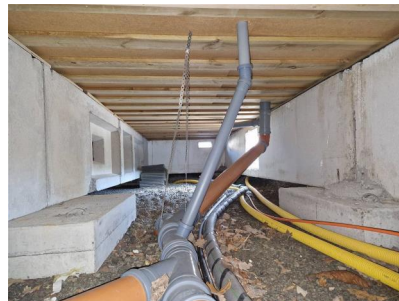
Marken består av makadam, ingen plastfolie finns utlagd på marken. Grundmuren är av betongblock med invändig cellplast och blindbotten täcks med masoniteskivor och tryckimpregnerade läkt. Fuktkvoten mättes stickprovsvis i blindbotten till mellan 16-17 %.

Det finns risk för mikrobiell tillväxt om den relativa fuktigheten (RF) i luften är över 75 %, vilket i gran- och furuvirke motsvarar en fuktkvot (FK) på ca 17 %.

Uteluftsventilerade krypgrunder med bjälklag av organiskt material har ofta fuktskador på grund av naturlig fuktpåverkan. Detta kan resultera i mikrobiella skador (angrepp av mikroorganismer) och, i värsta fall, rötskador. Mikrobiell lukt kan då spridas till boendemiljön.

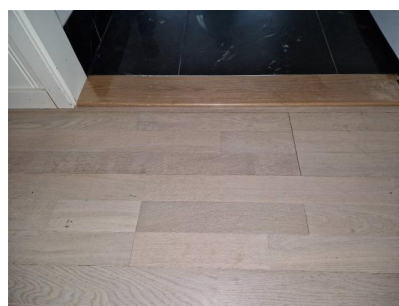
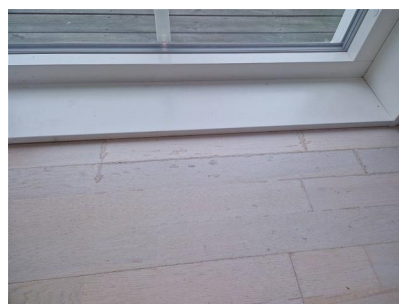
I vardagsrummet finns lokala missfärgningar i golvet vid fönsterpartiet åt väster. Orsaken är att vatten runnit dit när växter vattnats.

Lokalt vid tröskeln mot köket lutar golvet något och glipor förekommer i laminatgolvet.

Lokala missfärgningar finns i golvet åt väster. Fuktindikering utfördes mot missfärgningarna utan anmärkning.
