# Besiktningsprotokoll

Anticimex Överlåtelsebesiktning av småhus - nivå 1

| Fastighetsadress:<br>Tjärby 31 | |

| Besiktningsdatum:<br>2025-07-10 | Protokollnummer:<br>69108536 |

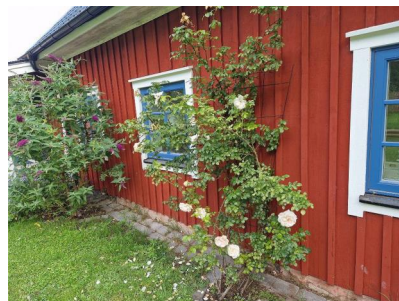
Marken lutar mot huset åt söder och väster.

Detta innebär en ökad fuktbelastning mot grunden vilket i sin tur kan orsaka fuktskador i huset.

Växter finns i anslutning till byggnaden.

När det finns rabatter och växter nära byggnaden finns risk att fukt stannar kvar i väggarna. Detta kan i sin tur orsaka invändiga fuktskador. Växternas rötter kan också skada grundmuren och sätta dräneringsledningen ur funktion.

Området närmast huset rekommenderas att vara fritt från växtlighet.

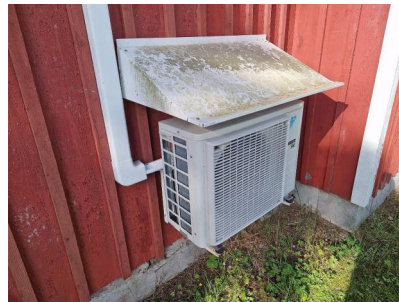
Kondensvatten från luftvärmepumpens utedel leds inte bort från husgrunden.

Detta medför ökad risk för att vatten tränger in i anslutande konstruktioner, vilket i sin tur kan leda till fuktrelaterade skador. Observera att besiktning av byggnadens värmesystem eller värmepumpen inte har ingått i uppdraget.

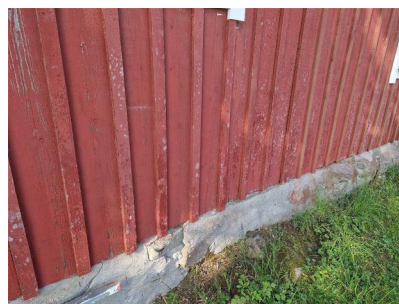
Fasadpanelen är i behov av målning/underhåll. Bitvis är fasadpanelen monterad nära marken samt direkt mot sockeln.

Fasadbeklädnad och träkonstruktioner där målningsbehov finns riskerar att få fukt- och rötskador på grund av sämre vattenavvisande förmåga. För att öka livslängden på fasadbeklädnaden rekommenderas målning och underhåll. I samband med ommålning rekommenderas att de rötskadade panelbrädorna byts ut.

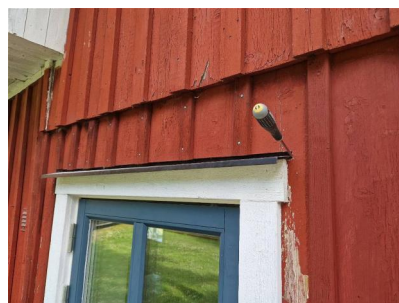
Överblecket ovan altandörren är otätt vid infästningen.

Detta medför ökad risk att vatten kan rinna in och orsaka mikrobiella skador (angrepp av mikroorganismer) i kringliggande vägg och bjälklag.

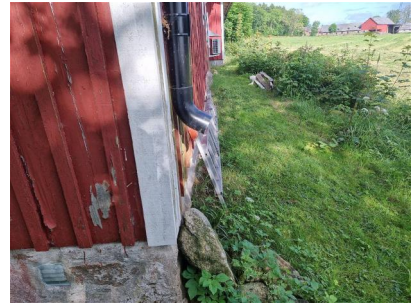
Stuprör är inte anslutet till markledning.

Stuprör som inte är anslutet till markledning kan medföra en ökad fuktbelastning på grundmur/sockel som i sin tur kan leda till fuktrelaterade skador.

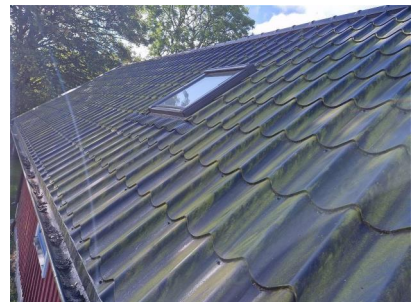
Yttertaket är inspekterat från stega lutande mot takfoten.

Algpåväxt finns på takets norra sida.

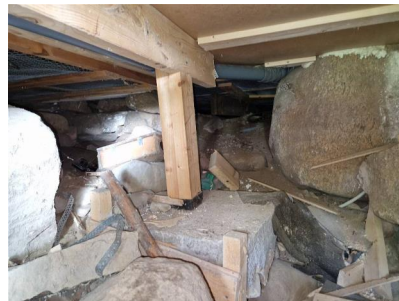
Vid inträde till torpargrunden upplevs en mikrobiell lukt.

Endast en mindre del åt öster är åtkomlig för inspektion då det saknas krypmån i resterande utrymme.

På marken som består av jord och sten finns organiskt material.

Blindbotten täcks med masoniteskivor och metallnät. En bärlina som är av tryckimpregnerat virke ligger delvis i kontakt med marken.

Det rekommenderas att hela grunden görs åtkomlig och att en fördjupad undersökning utförs för att utreda orsaken till och omfattningen av den mikrobiella lukt som upplevs.
