Besiktningssprotokoll

Försäkringsbesiktning för Anticimex Säljarsförsäkrat

Fastighetsbeteckning: Safiren 2	
Fastighetsadress: Diamantgatan 16	
Postnummer: 43237	Ort: Varberg

Besiktningdatum: 2025-11-13	Protokollnummer: 69371307
Temperatur: 12 °C	Väderlek: Regn
Tekniker: Daniel Levin	
E-post: Daniel.Levin@anticimex.se	
Kontor: Halmstad	
Närvarande: Fastighetsägaren

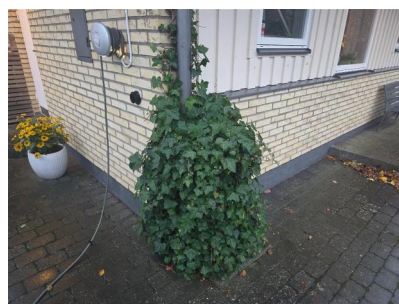
Enstaka växter finns intill huslivet åt nordost.

När det finns rabatter och växter nära byggnaden finns risk att fukt stannar kvar i väggarna. Detta kan i sin tur orsaka invändiga fuktskador. Växternas rötter kan också skada grundmuren och sätta eventuella dräneringsledningar ur funktion.

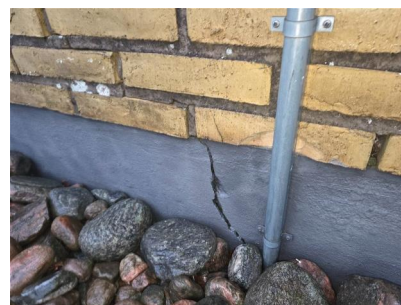
Den spricka som finns i sockeln åt söder har funnits sedan förvärvet och anses vara oförändrad.

Ytliga sprickor noterades i sockeln.
En mer omfattande spricka finns i sockeln åt söder.

Se under punkt 1. Insamling av upplysningar och handlingar.

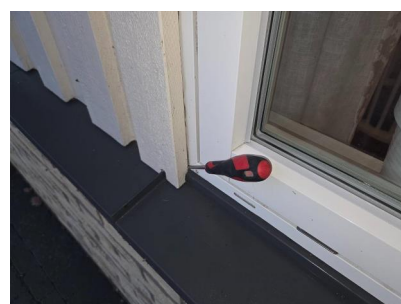
Underbleck till fönstren som är monterade mot midjeplåten är otäta vid gaveluppvikens ändar.
Mindre otätheter förekommer vid fodrens anslutning mot fönsterkarmar.

Bristerna medför att vatten kan tränga ner i bakomliggande konstruktioner med fuktrelaterade skador som möjlig följd.

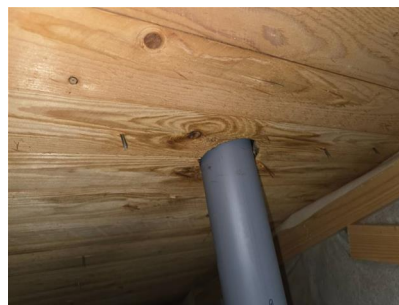
Mindre missfärgningar finns lokalt på underlagstaket intill avloppsluftarens genomföring. Vid fuktindikering noterades inga förhöjda fuktindikationer. Missfärgningarna bedöms uppstått innan taket lades om. Fuktkvoten mättes på yttertaketets insida till 11 %.

Det finns risk för mikrobiell tillväxt om den relativa fuktigheten (RF) i luften är över 75 %, vilket i gran- och furuvirke motsvarar en fuktkvot (FK) på ca 17 %.

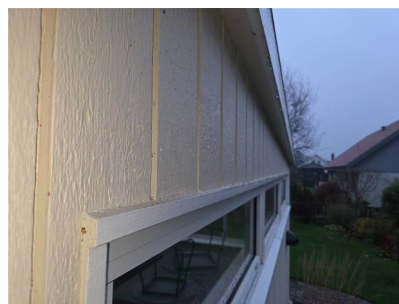
Överbleck finns inte till fönstren samt skjutdörren. Infästningen av fönstrens underbleck är tätade med fogmassa.

Bristerna kan leda till fuktrelaterade skador i bakomliggande konstruktioner.

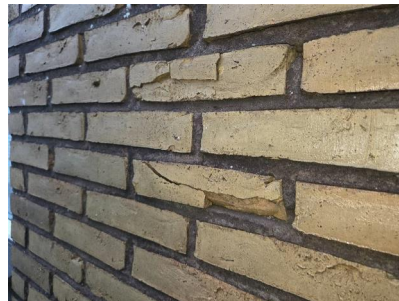
Enstaka frostsprängningar och sprickor finns i tegelfasaden åt söder.

Det rekommenderas att kontakt tas med fackman för kontroll av omfattning av de skador/brister som noterats samt för bedömning av lämpliga åtgärder.

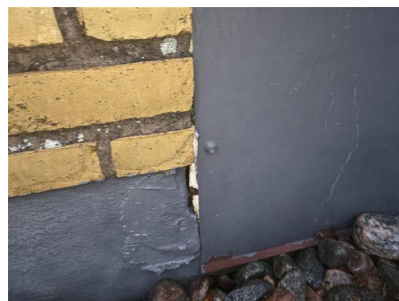
Plåtbeslaget under fönstret är otät vid anslutningen mot fasad/sockel.

Bristen medför att vatten kan tränga in i omkringliggande konstruktioner med fuktrelaterade skador som möjlig följd.

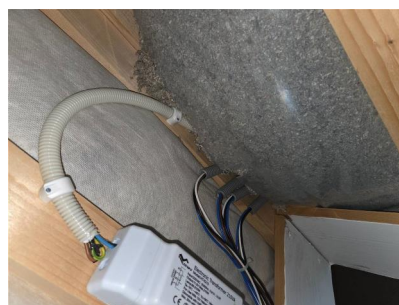
Vindsutrymmena är parallelltaksisolerade vilket gör att yttertaketets insida inte går att inspektera.

Mindre otätheter finns i plastfolien intill elkablar på sidovinden åt nordost.

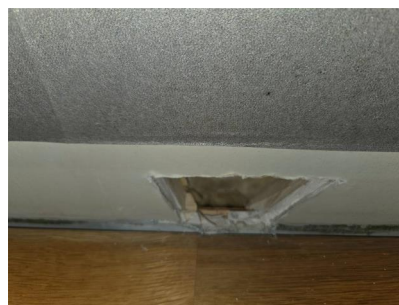
Bostaden är grundlagt med betongplatta på mark med ett mekaniskt undertrycksventilerat golvsystem. Kontroll av konstruktion. Med risk att punktera golvsystemet har inget provhål utförts i golvet.

Ett provhål togs upp i nederkant av vardagsrummets yttervägg åt söder. Syllen som till synes är av rötskyddsbehandlat virke är placerad ca 10 cm under invändig golvnivå.

Det går därför inte att avgöra om fuktspärr finns mellan syll och betongplatta.

Fuktkvoten mättes i syllen till 14 %.

Ingen avvikande lukt upplevs från provhålet.

Det finns risk för mikrobiell tillväxt om den relativa fuktigheten (RF) i luften är över 75 %, vilket i gran- och furuvirke motsvarar en fuktkvot (FK) på ca 17 %.

Syllkonstruktioner som är rötskyddsimpregnerade eller ligger i direkt kontakt med betongplattan kan på grund av naturlig fuktpåverkan avge obehaglig lukt. Detta i sin tur kan leda till att en avvikande lukt sprids till boendemiljön.

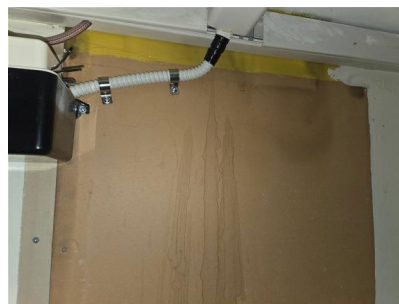
Gjutjärnsbrunnen är rostig.
Ytliga rinnmärken finns på ytterväggen åt nordväst.
Vid fuktindikering noterades inga förhöjda fuktindikationer.

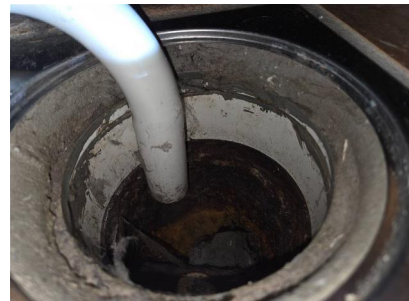
⚠ Gjutjärnsbrunnarna är rostiga och är inte utbytta i samband med renoveringen samt är de monterade med förhöjningsringar. Tätskiktets anslutning i golvbrunnarna går inte att inspektera på grund av sättbruk. Fönstret är olämpligt placerat i badplatsen.

Bristerna medför att vatten kan tränga in i omkringliggande konstruktioner med fuktrelaterade skador som möjlig följd.
