BESIKTNINGS PROTOKOLL

Försäkringsbesiktning för Anticimex Säljarförsäkrat

Trönninge 5:59

Mossvägen 9
432 92 Varberg

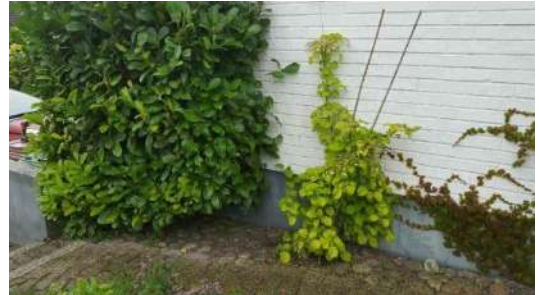
Markförhållanden

Växter finns i anslutning till grundmur.

Med rabatter och växter nära grundmuren riskerar man att få fukt kvarstående i väggarna med risk för invändiga fuktskador samtidigt som rötter kan skada grundmuren och sätta dräneringsledningen ur funktion.

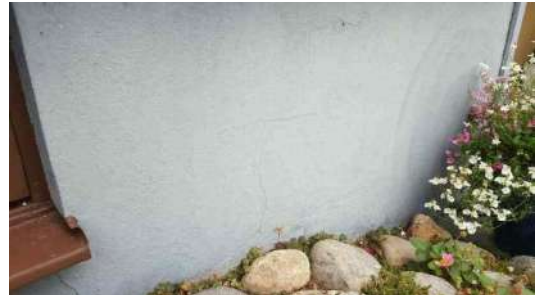
Sockel

Enstaka sprickor förekommer på sockeln.

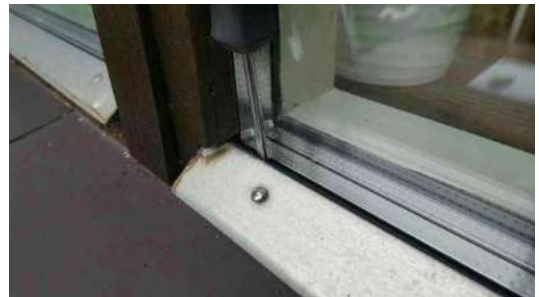
Fönster och dörrar

Otättheter förekommer mellan isolerglaskasett och metallist på ett av fönstren mot söder.

Otättheterna medför risk för att fukt tränger in med fuktskador i fönsterkonstruktionen som följd.

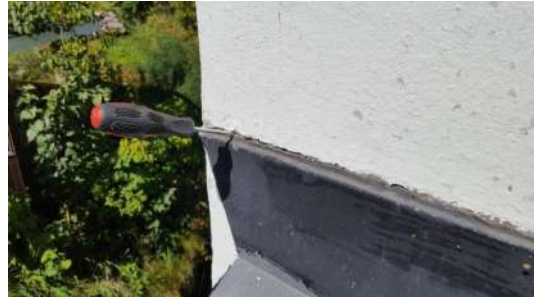
Tak

Färgsläpp förekommer från plåtdetaljer.

Otättheter noterades där skorstensplåten ansluter till skorstenen (skorsten mot väster).

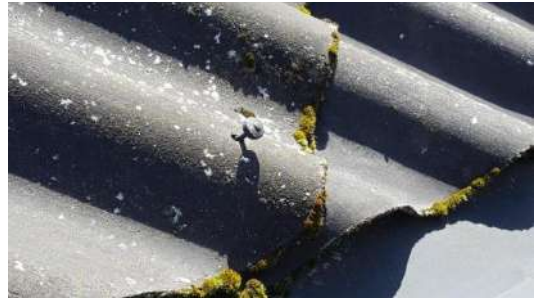
Yttertaket är äldre.

Moss-/lavpåväxt noterades.

Utdrivna spikar förekommer.

Enstaka naggade/spruckna eternitskivor noterades.

Lagningar noterades i anslutning till plåthuvorna mot norr.

Takpannor och underlagstak har enligt vår bedömning en begränsad livslängd. Eftersom husets taktäckning är äldre och då brister noterats har det ett minskat motstånd mot vatteninträngning. Detta i sin tur kan leda till fuktskador på träläkt och vidare ner i takkonstruktionen.

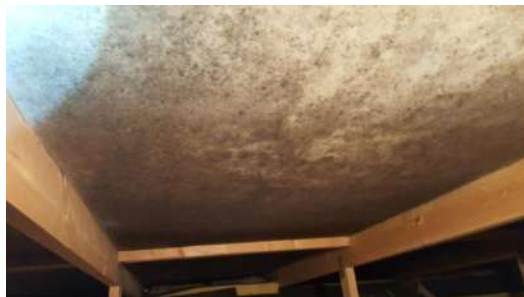
Vind

Underlagstaket består av eternitskivor.

Vid kontroll av konstruktionen på vinden uppmättes fuktvärden under kritisk fuktnivå för mikrobiell tillväxt, dock noterades mikrobiell påväxt.

Några spruckna eternitskivor noterades.

Risk för mikrobiell tillväxt föreligger om den relativa fuktigheten (RF) i den omgivande luften är över 75 % vilket i furuvirke motsvarar en fuktkvot (FK) på 17 %. Fuktkvoten i underlagstak/takbjälkar uppmättes till 10 - 11 %. Den upptäckta mikrobiella påväxten på underlagstaket indikerar att vinden tillförs fukt inifrån bostaden. För att komma tillrätta med detta måste fukttillförseln inifrån bostaden minskas. Detta kan göras genom att ventilationen i bostaden förbättras samt att eventuella otätheter i vindsbjälklaget (tak/väggvinklar, taklucka mm.) tätas. Se även bifogat faktablad "Ouppvärmt vindsutrymme". Observera att någon besiktning av bostadens ventilationssystem inte har ingått i uppdraget.

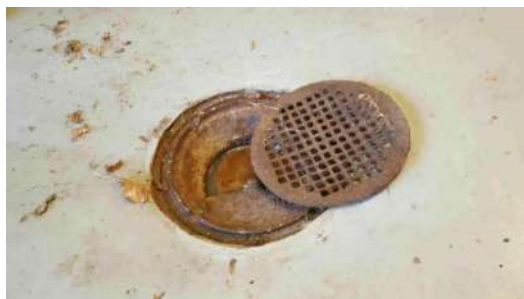
Garage / Garage

Golvbrunnen är rostangripen.

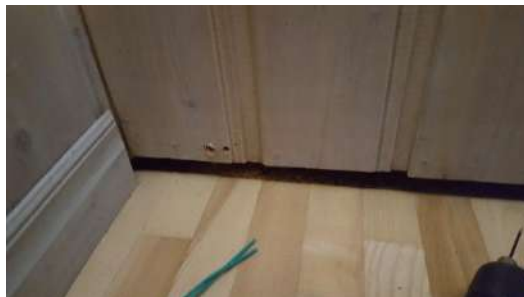
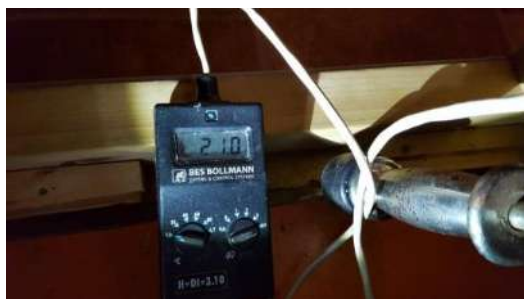
Källarplan / Allmänt - Kontroll av konstruktion

I källarplan finns det påreglade isolerade källarytterväggar (i gillestuga och bastu) samt ett uppreglat isolerat golv (bastu).

Golvlisten togs bort på ett ställe i gillestugan (mot sydväst) och det finns en glipa mellan väggmaterialet och golvet. Panelen är monterad på vågrätt monterade läkt som i sin tur är monterade på luftspaltsbildande klossar. Väggarna är isolerade med ca 45 mm mineralullsisolering.

Hål borrades igenom panelen och fuktkvoten uppmättes i en läkt till 15 - 16 % och längre in i en av klossarna till 19 %.

En svag mikrobiell lukt kunde kännas vid golv-/väggvinkeln i området.

I bastun finns det ett uppreglat golv.

En trälist demonterades i anslutning till tröskeln och fuktkvoten uppmättes i en underliggande träregel till 20 - 22 %.

En tydlig mikrobiell lukt kändes från konstruktionen.

För att utreda orsak till och omfattning av de förhöjda fuktvärdena och den mikrobiella lukten rekommenderas att en fördjupad undersökning utförs.

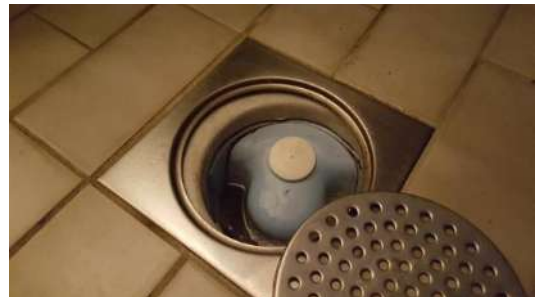
Källarplan / Dusch/Wc

Enstaka spruckna kakelplattor noterades.

Plastmatta noterades under golvet
klinkerplattor och det finns ingen klämring i
golvbrunnen.

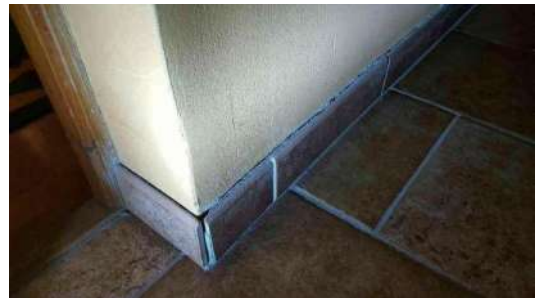
Källarplan / Hobbyrum

Klinkersockeln har lokalt släppt.

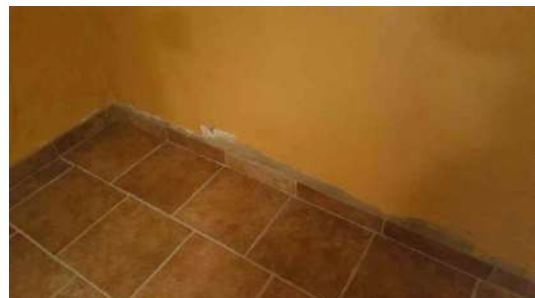
Puts och färg släpper från underlaget på
väggar.

Puts- och färg som släppt från underlaget
invändigt på källarytterväggarna indikerar
att källarens utvändiga fuktskydd inte
längre fungerar tillfredsställande. För att
åtgärda detta måste källarens utvändiga
fuktskydd förbättras. Se även bifogat
faktablad "Källare".

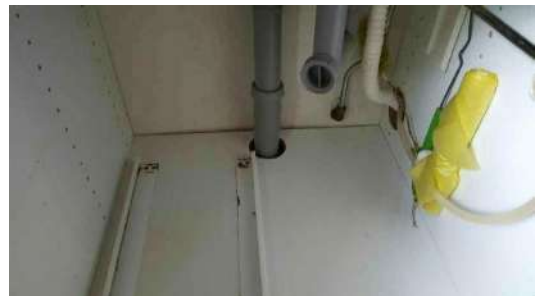
Entréplan / Kök

Anlöpt isolerglas noterades.

Fuktskydd i diskbänksskåp eller under kyl/frys finns inte.

När det inte finns ett fuktskydd så finns det risk att vatten, på grund av smygläckage från rörledningar, inte upptäcks. Det kan då tränga in i omkringliggande konstruktioner och orsaka fuktskador.

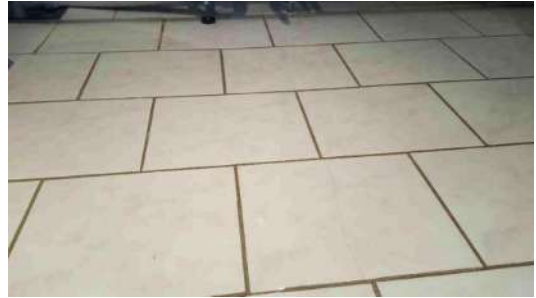
Entréplan / Badrum/Wc

Keramikbeklädningen är förmodligen monterad på den ursprungliga plastmattan.

Sprickor förekommer på golvet.

Vid kontroll noterades den underliggande plastmattan sitta löst i anslutning till golvbrunnen (som är placerad för nära väggen).

Fönstret är olämpligt placerat.

Det rekommenderas att kontakt tas med fackman för bedömning och kontroll/utförande av lämpliga åtgärder.
