BESIKTNINGS PROTOKOLL

Försäkringsbesiktning för Anticimex Säljarförsäkrat

Torpa-Kärra 8:156

Uddevägen 12
432 95 Varberg

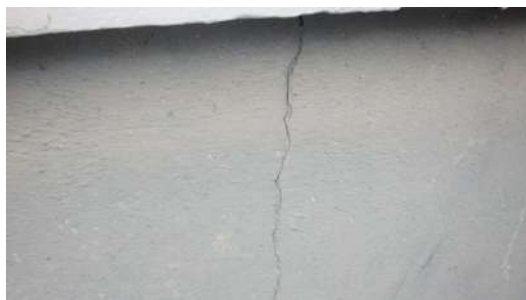
Lokalt finns sprickor i sockeln.

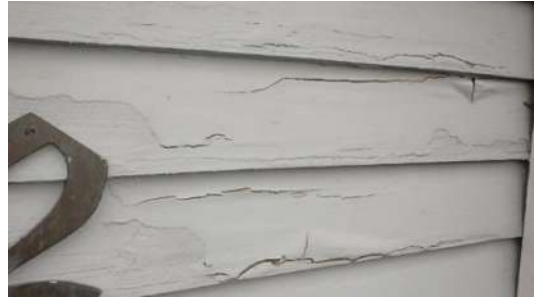
Allmänt finns bubblor i fasadfärgen. Fasadpanelen åt sydost och sydväst har färgsläpp.

Fasadpanel och träkonstruktioner där målningsbehov finns riskerar på grund av sämre vattenavvisande förmåga att få fuktskador. Detta kan leda till rötskador i panelen.

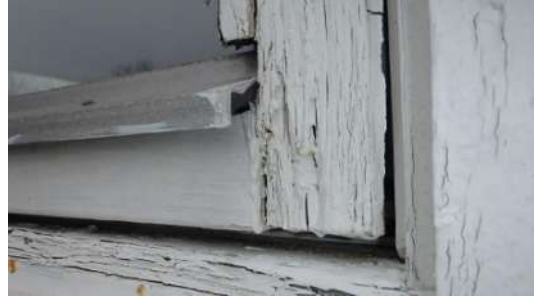
Fönstren åt sydost samt ett åt sydväst har rötskador. Entrédörren har färgsläpp/formförändringar. Dörren till förrådet med varmvattenberedare är rötskadad i nederkant.

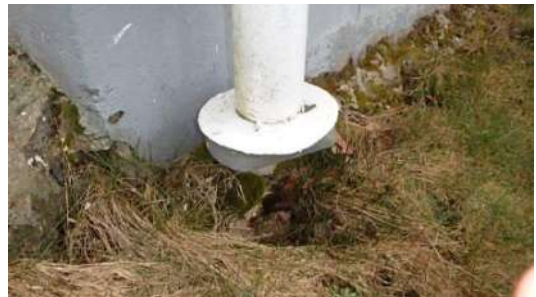
Stuprör är ej anslutna till markledning. Hängrännor är rostiga.

Stuprör som ej är anslutna till markledning kan medföra en ökad fuktbelastning på grundmur/sockel med fuktelaterade skador som möjlig följd.

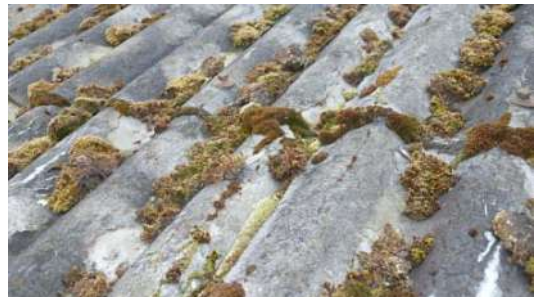
Taket har endast inspekterats från marken och från stegen vid takfoten. Yttertaket är sedan byggnationen. Mossa finns på taket. Eternitpannorna är spruckna/vittrade, främst mot nordväst.

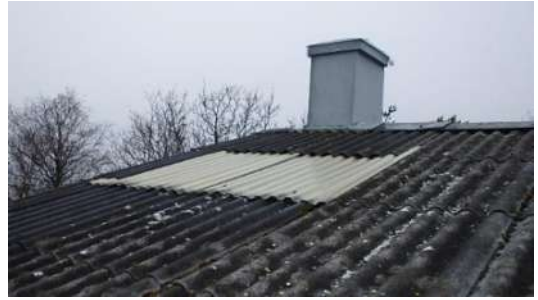
Ett par eternitpannor åt sydost har bytts ut mot korrugerad plast.

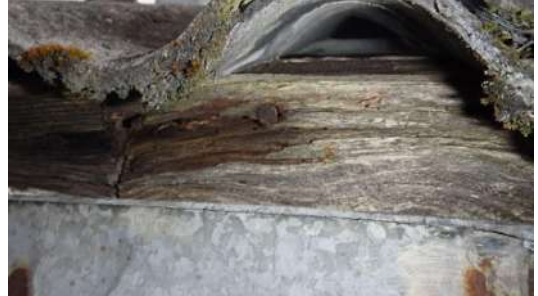
Rötskador finns i regeln vid takfoten åt sydost.

Då det finns brister i den utvändiga taktäckningen samt att fuktrelaterade skador finns i underliggande konstruktioner rekommenderas att en takläggare kontaktas för en fördjupad undersökning.

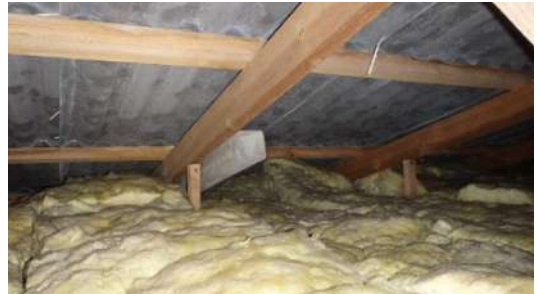
Luckan till vinden är inte lufttät.
Ett ventilationsrör mynnar felaktigt ut på vinden.

Risk finns att varm fuktig inomhus tar sig upp på vinden och orsakar mikrobiella skador.

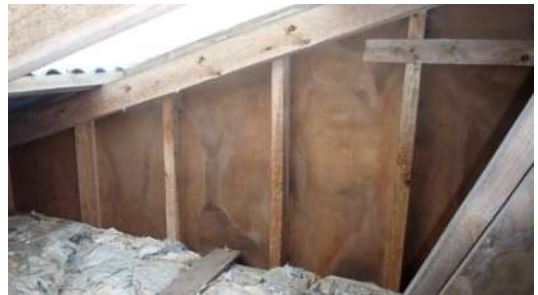
Yttertaket har inget underlagstak.
Dagsljuset lyser igenom yttertaket vid sprickor/otätheter.
Isoleringen åt sydväst samt insidan av gavelspetsen är missfärgad/fuktpåverkad.

Se under rubriken "Tak".
Observera att man bör undersöka underliggande/bakomliggande konstruktioner avseende eventuella skador.

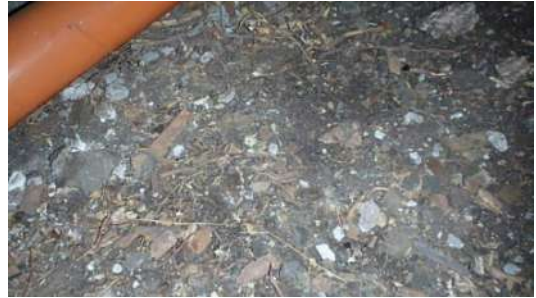
Grunden nås via en utvändig lucka i grundmuren.
Luckan består av ett galler och sitter något löst.
Marken i grunden består av jord, sten och berg.
Ingen plastfolie finns på marken.
En del organiskt material/virkesspill finns på marken.

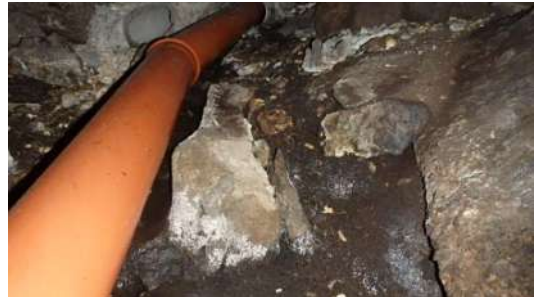
Ett dräneringsrör går genom grunden och har fel lutning. Marken är blöt vid mynningen till röret.

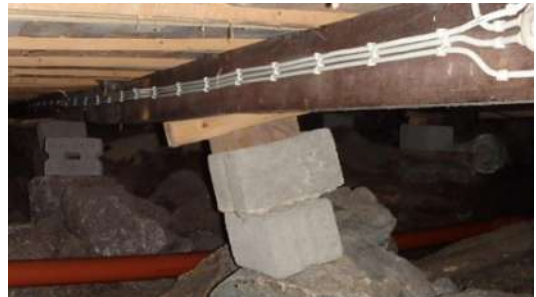
Stöttor till bjälklaget är bristfälligt utförda.
Bjälklaget svackar lokalt.

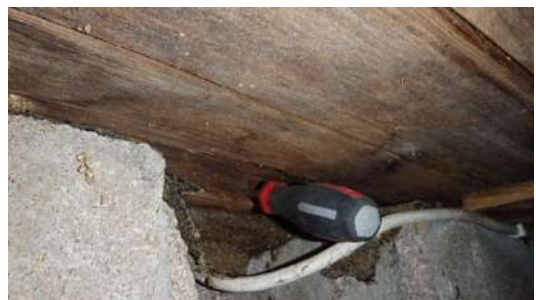
Bärlinor och syllar är rötskyddsbehandlade vilket ökar risken för kemisk lukt.
Syllarna ligger på en fuktspärr.
Rötskador noterades i syllen vid entrétrappan.

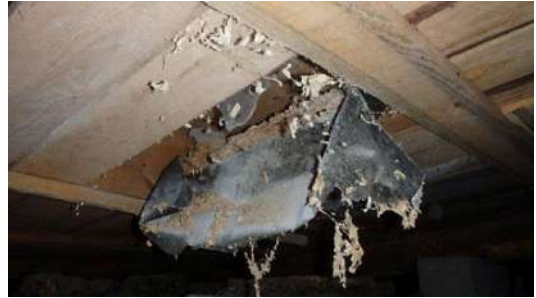
Blindbotten består av brädor.
Mikrobiell påväxt noteras på blindbotten.
Lokalt har någon bräda rasat ner/tagits bort
så att spånisoleringen fallit ner på marken.

För att utreda orsaken till och omfattningen
av de skador som finns i krypgrunden
rekommenderas att hela grunden görs
tillgänglig och att en fördjupad
undersökning utförs.

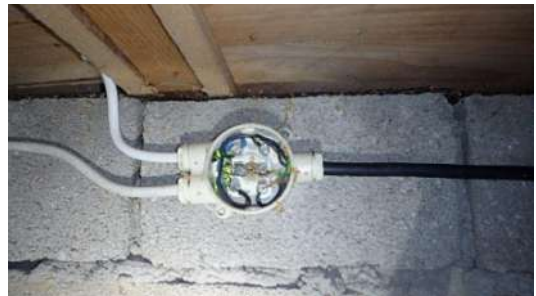
En eldosa saknar skyddslock.
Kontakta en elektriker för åtgärder.

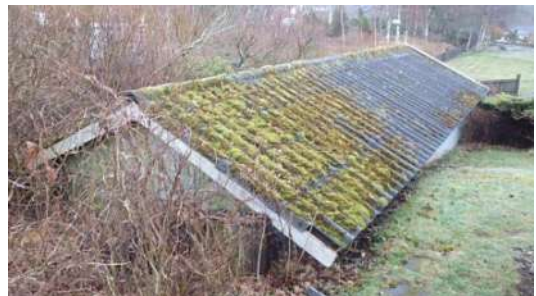
Garaget är delvis under mark.
Växter täcker delar av fasaden.
En spricka finns i putsen åt sydväst.
Hängrännor/stuprör saknas.
Yttertaket är sedan byggnationen.
Några takpannor är spruckna/trasiga och
otätheter finns vid nockgaveln åt nordväst.

Då skador/brister finns på garaget
rekommenderas att kontakt tas med en
behörig fackman för kontroll av
orsak/omfattning samt för bedömning av
lämpliga åtgärder.

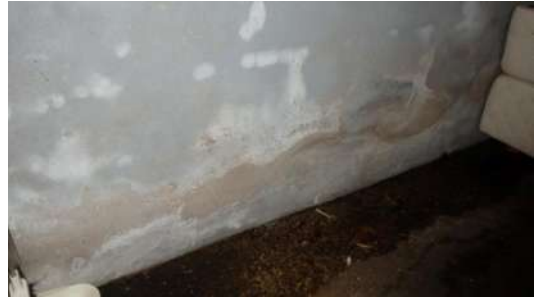
Fuktgenomslag finns i nederkant av väggar, asfalten är blöt intill väggarna. Yttertaket har inget underlagstak. Dagsljuset lyser igenom yttertaket på vissa ställen.

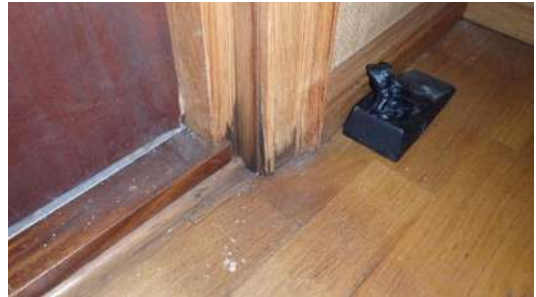
Missfärgningar finns i parkettgolvet och i fodret vid entrédörren. Dagsljuset syns igenom under fodret. Inga förhöjda fuktindikationer kunde påvisas på missfärgningarna.

För att ta reda på orsaken till och omfattningen av de skador som noterats rekommenderas att en fördjupad undersökning utförs.

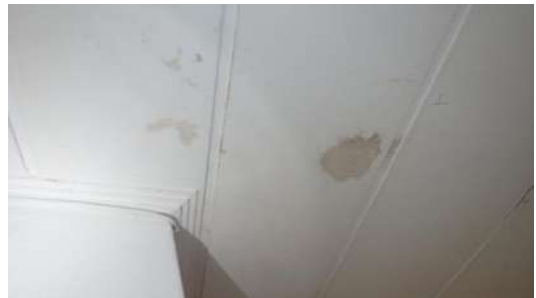
Fuktfläckar finns i taket invid skorstenen. Se under rubriken "Tak".

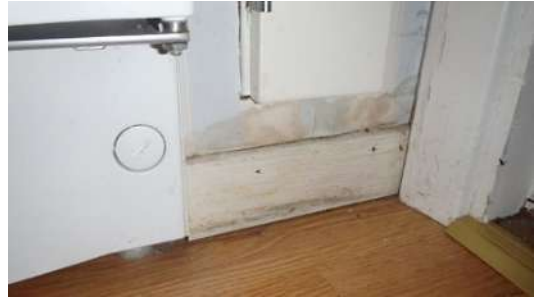
Fuktfläckar förekommer på vägg vid kyl/frys.
Inget fuktskydd finns under kyl/frys.

För att konstatera orsaken till och omfattningen av de fuktfläckar som noterades på väggen rekommenderas att en fördjupad undersökning utförs.

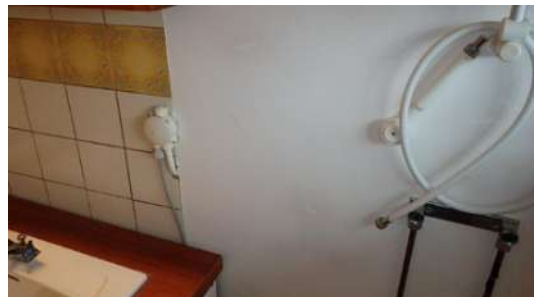
En kopplingsdosa finns i närheten av duschzonen.

Kontakta en behörig elektriker för kontroll och åtgärd.

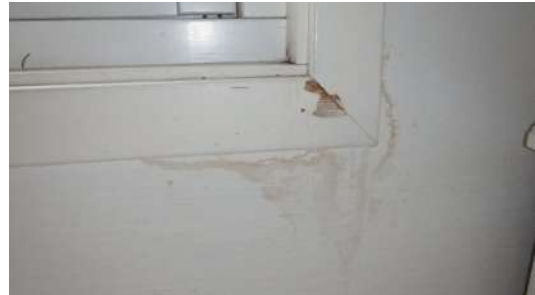
Fuktfläckar förekommer på vägg vid fönstret.

För att konstatera orsaken till och omfattningen av de fuktfläckar som noterades på väggen rekommenderas att en fördjupad undersökning utförs.

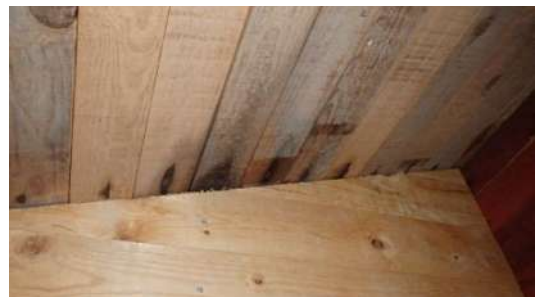
Fuktfläckar finns lokalt i taket.
