# Besiktningssprotokoll

Försäkringsbesiktning för Anticimex Säljarsförsäkrat

Fastighetsbeteckning: Träslöv 8:33	
Fastighetsadress: Träslövsvägen 185	
Postnummer: 432 57	Ort: Varberg

Besiktningdatum: 2025-12-09	Protokollnummer: 69421620
Temperatur: 8 °C	Väderlek: Mulet
Tekniker: Sofia Gunnarsson	
E-post: sofia.gunnarsson@Anticimex.se	
Kontor: Halmstad	
Närvarande: Fastighetsägarna

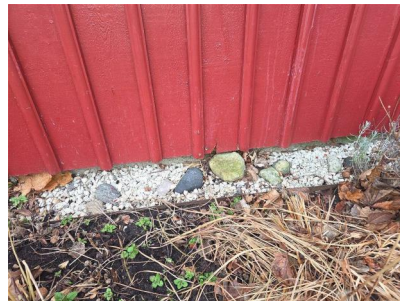
En rötskadad bräda finns åt söder.

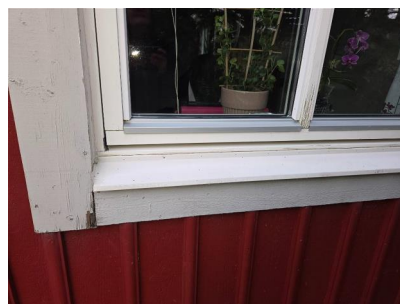
En rötskadad foderbräda finns åt söder och färgsläpp finns från vissa fönsterkarmar och foderbrädor.

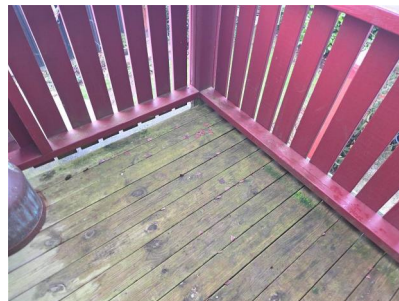
Taket under terrass kunde inte besiktas då trallen döljer takets yta.

Vi rekommenderas att trätrallen demonteras så att en kompletterande besiktning kan utföras.

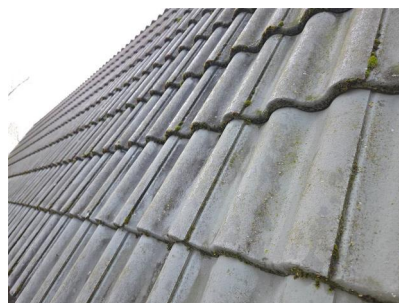
Skorstenens plåt glipar något mot betongpannorna på den flacka delen av taket.

Mindre glipor kan vid ogynnsam väderlek medföra att fukt kommer in.

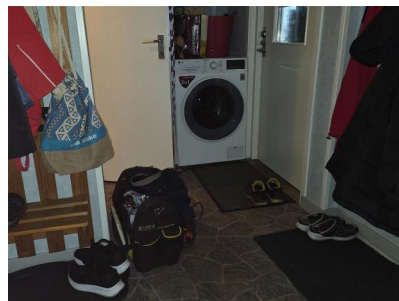
Tvättmaskin är monterad i ett utrymme utan tätskikt på golvet med uppvik på väggarna. Utrymmet saknar också golvbrunn.

Tvättmaskiner kan läcka vatten och utan tätskikt riskerar du stora skador på golv och underliggande konstruktioner.

Placera gärna ett vattenlarm på golvet utrymmet om tvättmaskinen står kvar.

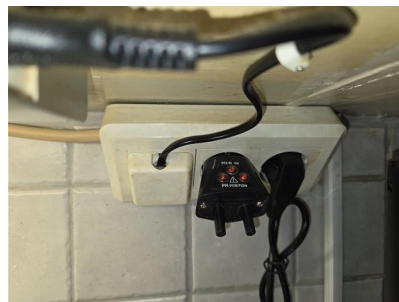
Vid stickprovskontroll av jordade eluttag noterades felkoppling i uttag ovanför diskbänken.

Kontakta en elektriker för kontroll och åtgärd.

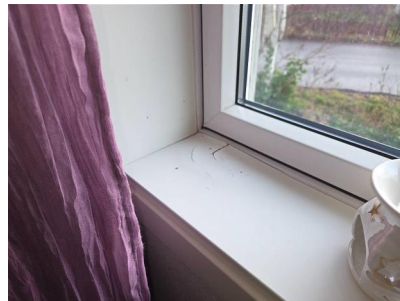
Formförändringen i fönsterbrädan på övre plan har nog uppstått då fönstret glömdes öppet vid regn.

Formförändrad fönsterbräda förekommer.

Vid fuktindikering på brädan uppmättes inga förhöjda fuktindikationer.

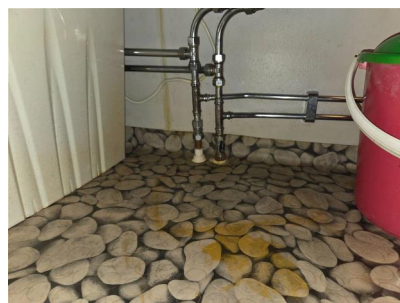
Rör genomföringar finns i golvet.

Rör genomföringar i ett golv medför ökad risk för läckage med fuktskador som följd. Försäkringsbolagen ställer krav på arbetsutförande och hänvisar till fackmässigt utförande. Fackmässigt utförande innebär att arbetet ska utföras enligt gällande branschregler samt monteringsanvisningar för samtliga material. Följs inte detta riskerar man få nedsättning eller i sämsta fall helt utebliven skadeersättning, vid en skada.

Vid fuktindikering i utrymmet kunde inga förhöjda indikationer påvisas.
