Besiktningssprotokoll

Anticimex Överlåtelsebesiktning av småhus - nivå 2

Fastighetsbeteckning: Vessige 10:8	
Fastighetsägare: Bo-Göran Antonsson	
Fastighetsadress: Venebergsvägen 2	
Postnummer: 31164	Ort: Vessigebro

Överlåtelsebesiktning nivå 2

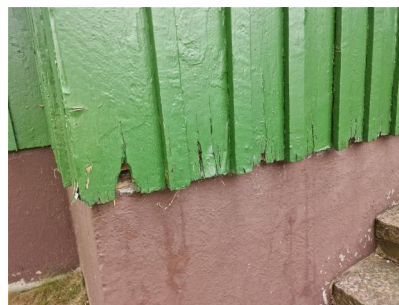
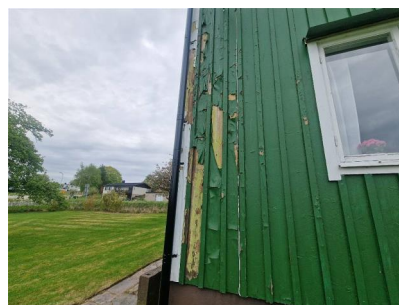
Utvändigt / Fasad

Färgsläpp finns från fasaden samt blåsbildningar i fasadfärgen. Lokalt noterades torrsprickor/rötskador i träpanelen och mer omfattande rötskador i nederkant av träpanelen åt väster.

Det rekommenderas att kontakt tas med fackman för kontroll av orsak och omfattning av de skador/brister som noterats samt bedömning av eventuella åtgärder.

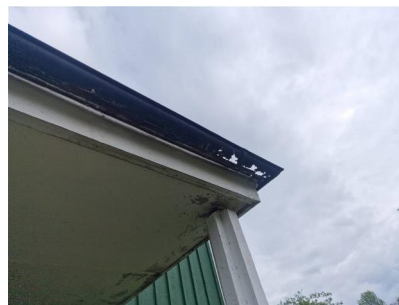
Entrétaketets hängränna är genomrostad.

Kontakta fackman för åtgärd.

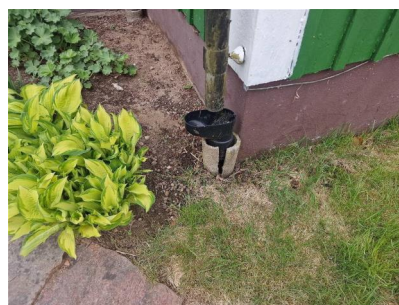
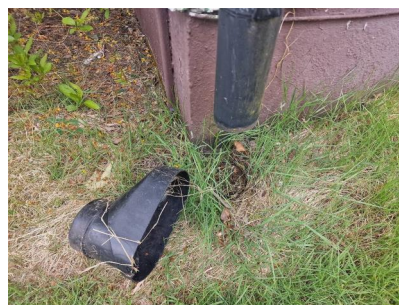
Stuprör är inte anslutna/bristfälligt anslutna till markledning.

Stuprör som inte är anslutet till markledning kan medföra en ökad fuktbelastning på grundmur/sockel som i sin tur kan leda till fuktrelaterade skador.

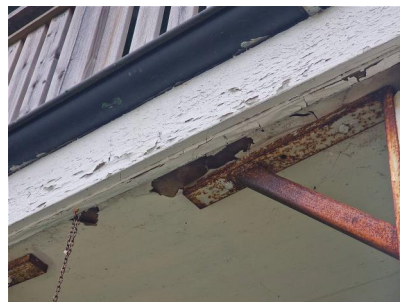
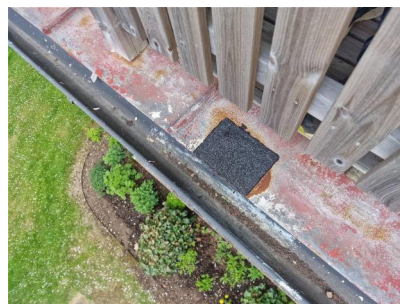
Utvändigt / Balkong

Plåttaket under trallen är äldre och rostigt samt att lagningar med papp har gjorts.
Rötskador finns i träkonstruktioner samt rostangrepp på bärande vinkeljärn.

Se under rubriken "Utvändigt / Fasad".

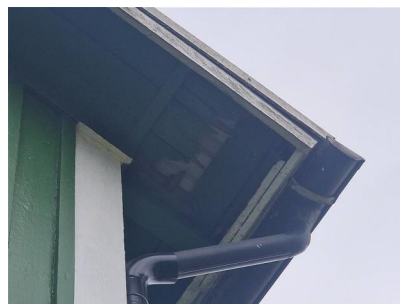
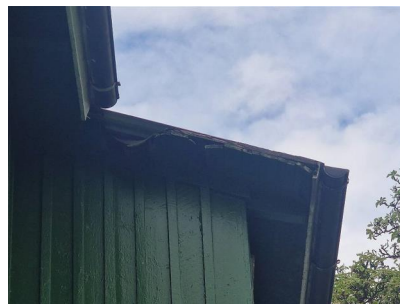
Utvändigt / Tak

Yttertaket är äldre.
Rötskador noterades lokalt i takutsprånget.
Vindskiva saknas på utskjutande del åt nordväst.
Rötskador finns i entrétakets pelare.
Takplåten på entrétaket är äldre och rostangripet.

Se under rubriken "Utvändigt / Fasad".

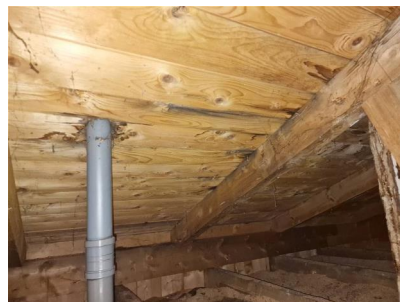
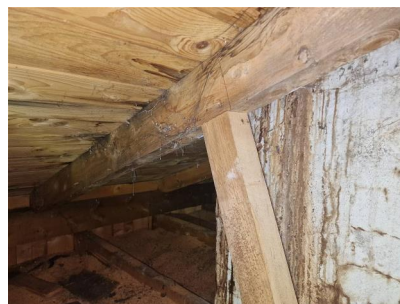
Utvändigt / Vind

Mindre lokala missfärgningar noterades på underlagstaket intill murstocken och vid takgenomföringar samt på murstocken.

Missfärgningar kan bero på olika saker, och kan vara ett tecken på ett tidigare eller pågående läckage. För att kontrollera orsaken till och omfattningen av missfärgningarna rekommenderas att en fördjupad undersökning utförs.

Vid fuktindikering mot missfärgningarna noterades inga förhöjda fuktindikationer.

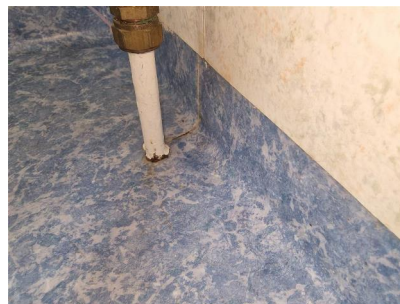
Entréplan / Dusch/Wc 1

Utrymmet är äldre och har passerat tiden för sin tekniska livslängd. Rör genomföringar finns i golvet. Otätheter noterades lokalt i våtrumsmattan. Gjutjärnsbrunnen är rostig.

Vid fuktindikering i utrymmet noterades inga förhöjda fuktindikationer.

Kontakta en behörig våtrumsentreprenör för en renovering. I samband med renoveringen bör omkringliggande konstruktioner kontrolleras för att upptäcka eventuella följdskador.

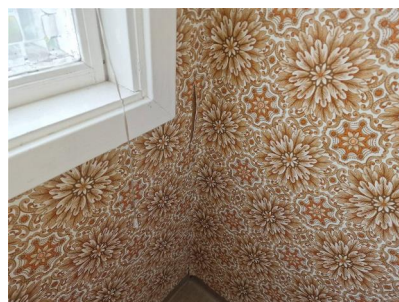
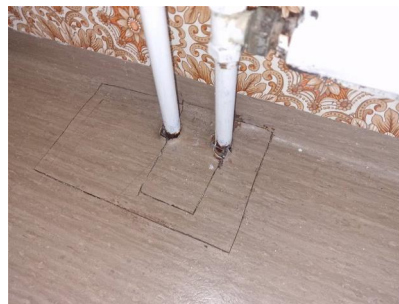
Övre plan / Dusch/Wc 2

🔍 Utrymmet är äldre och har passerat tiden för sin tekniska livslängd. Rör genomföringar finns i golvet. Otätheter noterades lokalt i våtrumsmattan. Gjutjärnsbrunnen är rostig.

Vid fuktindikering i utrymmet noterades inga förhöjda fuktindikationer.

Se under rubriken "Entréplan / Dusch/Wc 1".

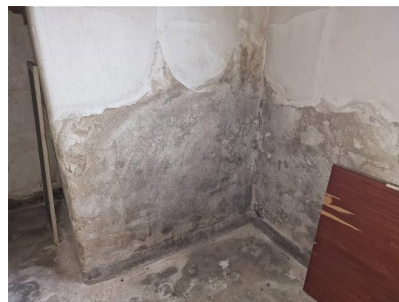
Källarplan / Allmänt

Puts- och färgsläpp finns från källarväggar.

Puts- och färg som släppt från underlaget invändigt på källarytterväggarna är ett tecken på att källarens utvändiga fuktskydd inte längre fungerar tillfredsställande.

För att åtgärda detta måste källarens utvändiga fuktskydd förbättras. Läs Anticimex faktablad om källare för tips och råd.

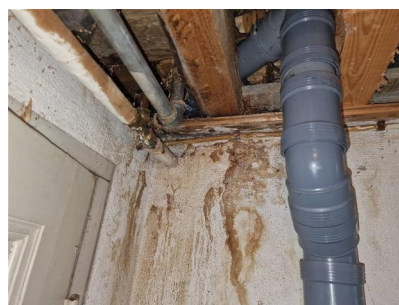
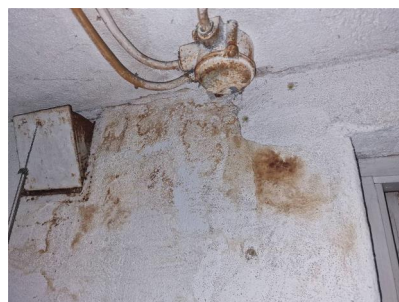
Missfärgningar noterades lokalt på väggar/innertak mellan tvättstuga och källarentré.

Vid fuktindikering mot missfärgningarna noterades inga förhöjda fuktindikationer.

Gjutjärnsbrunnarna är rostiga.
