Besiktningssprotokoll

Försäkringsbesiktning för Anticimex Säljarsförsäkrat

Fastighetsbeteckning: Lilla Råred 1:2	
Fastighetsadress: Lilla Råred	
Postnummer: 43268	Ort: Veddige

Besiktningdatum: 2026-05-19	Protokollnummer: 69702884
Temperatur: 17 °C	Väderlek: Halvklart
Tekniker: Tomas Forss	
E-post: tomas.forss@anticimex.se	
Kontor: Halmstad	
Närvarande: Fastighetsägaren

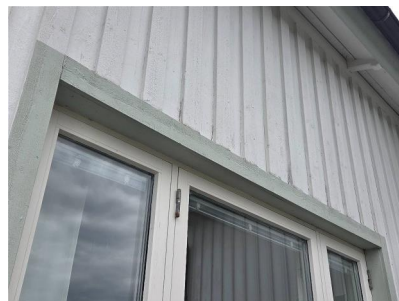
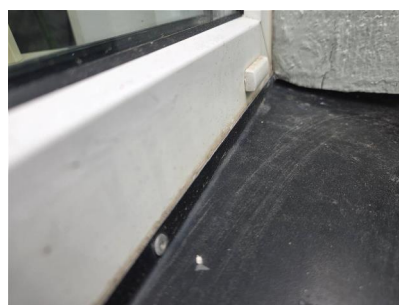
Vissa fönster/dörrar saknar överbleck.
På ett par fönster har underblecket felaktigt monterats på utsidan av fönstret.
Ytterdörrarna har inga tröskelbleck.

Bristerna medför en ökad risk för att vatten kan rinna in och orsaka fuktrelaterade skador i omkringliggande konstruktioner.

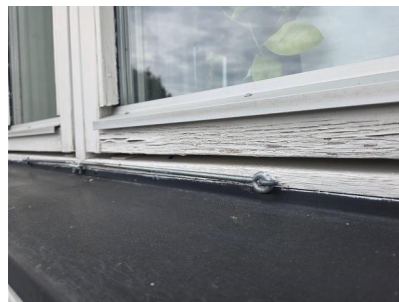
Flertalet fönster är i behov av underhåll.
Vissa fönster har lokala rötskador.

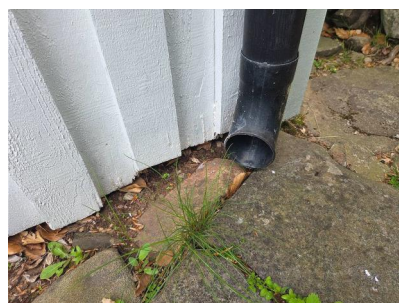
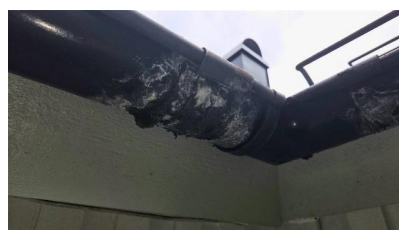
Stuprör är inte anslutna till markledning.
Läckage noterades från skarvar i hängrännan åt öster.

Stuprör som inte är anslutna till markledning kan medföra en ökad fuktbelastning på grundmur/sockel som i sin tur kan leda till fuktrelaterade skador.

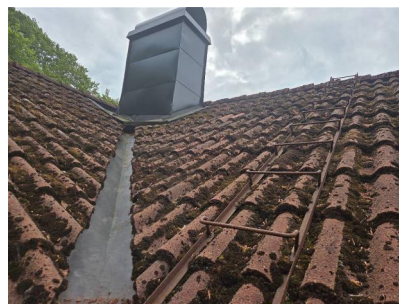
Yttertaket är äldre.
Takpannorna är vädernötta.
Mossa finns på takpannorna.
Nocktätning finns inte.
Färgsläpp finns från plåtdetaljer.

Underlagstaket består av masonitskivor.
Med denna konstruktion är det extra viktigt att takpannorna är hela.
Eftersom underlagstaket inte har en papp kan regn och snö som tränger in genom otätheter leda till fuktskador i underliggande konstruktion.

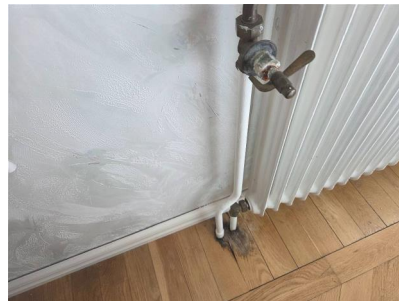
Kranventilerna har ärgat. Missfärgningar finns på parkettgolvet under. Fuktindikering utfördes på missfärgningarna utan anmärkning.

Kontakta fackman för kontroll/åtgärder.

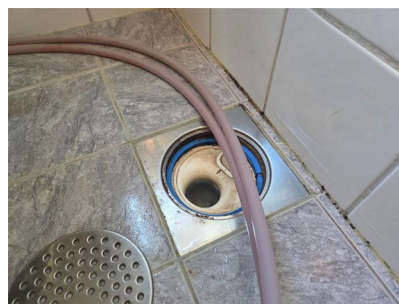
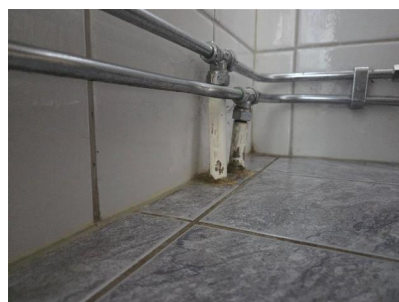
Utrymmet renoverades 2004.
Golvbrunnen vid handfatet är av äldre modell och är försedd med en förhöjningsring som tätats med silikon.
Golvbrunnen under badkaret är placerad för nära vägg samt golvbrunnsmanschetten sticker felaktigt ut under klämringen.
Rör genomföringar i golvet är placerade nära vägg.
Ett fönster är placerat ovan badkaret.

Bristerna medför en ökad risk för att fuktrelaterade skador kan uppstå i omkringliggande konstruktioner.

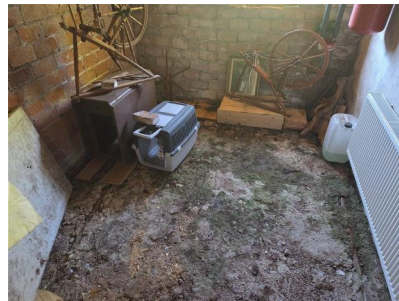
Med tanke på byggnadens ålder kan man förvänta sig att eventuell dräneringen runt om huset samt fuktskyddet utvändigt på källarväggarna är nedsatt, samt att uppfuktningen stegvis kommer att tillta. Man bör undvika att tillföra konstruktionen organiskt material, eftersom det då föreligger risk för fukt- och luktskador.

Utrymmet har endast en tunn betongsula som golv samt oputsade ytterväggar.
På golvet finns organiskt material som blivit rötskadat.
Fuktutfällningar finns i golvet.
