Fastighetsbeteckning
Varberg Igelkotten 24
Adress
Hertig Eriks väg 21 A
43245 Varberg

**Besiktningssuppgifter**

Uppdragsnummer O31689
Besiktningdatum 2026-04-23
Besiktningföretag OBM Besiktning Väst AB
Besiktningförrättare Fredrik Jakobsson
Närvarande Säljare
Giltig till och med 2027-04-23

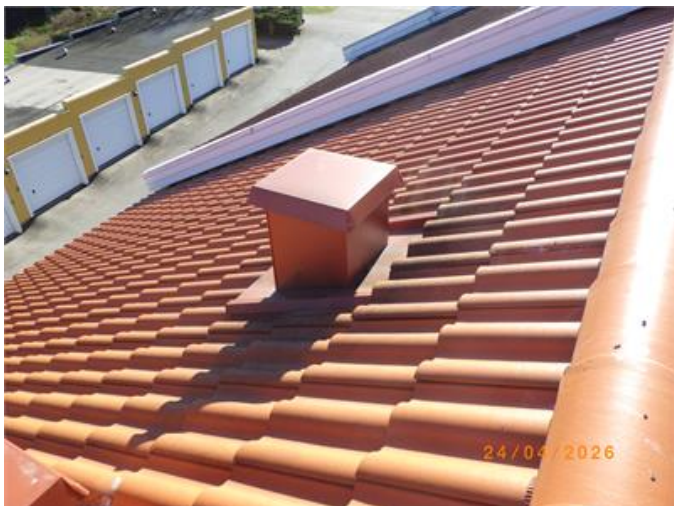
Översiktsbild tak.

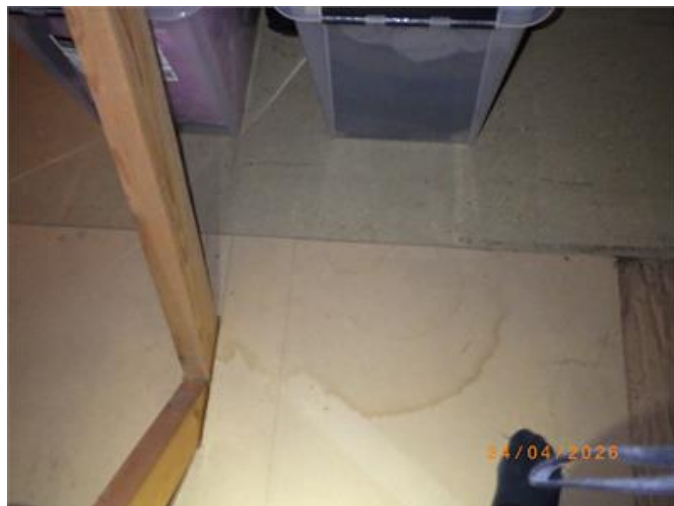
Övre Plan					
Trapphall	X				Inget att notera.
Allrum	X				Inget att notera.
Badrum		X			Våtrummet är av äldre standard. Rör genomföringar förekommer i golv , otätheter noterades vid vägg genomföring avlopp till handfat. Se kommentar/riskanalys.
Sovrum 1	X				Inget att notera.
Sovrum 2	X				Inget att notera.
Nockvind		X			Missfärgning noterades lokalt på nockvindens underlagstak samt på golv. Se kommentar/riskanalys.

Lokala missfärgningar i nockvinden kommer troligtvis från tiden innan man lade om taket. Konturerna på missfärgningarna kan tex ritas in för bättre kontroll på fläckarna för att se om de förändras. Om missfärgningarna ökar i omfattning/storlek bör kontakt tas med en takläggare för att utreda orsak och omfattning.

Missfärgning golv nockvind.
