Nygård 2:7

Södra Näsvägen 26B & 26C

Uppdragsnummer	O31619
Besiktningdatum	2026-04-21
Besiktningföretag	OBM Besiktning Väst AB
Besiktningförrättare	Fredrik Jakobsson
Närvarande	Säljare
Giltig till och med	2027-04-21

Byggnadsbeskrivning	Byggnadsår
Friliggande villa och komplementsbyggnad 1-plan med krypgrunder.	1992
Till eller ombyggnad	Övrigt
Komplementsbyggnad byggdes 1994.	Husen möblerade , sidobyggnader, uterum ingår ej i besiktning.

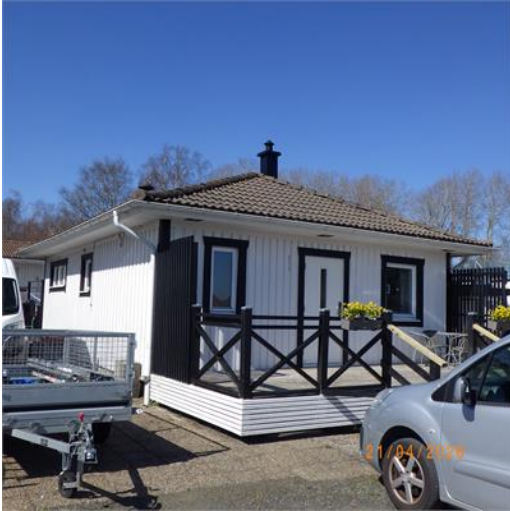
Bild på komplementsbyggnad.

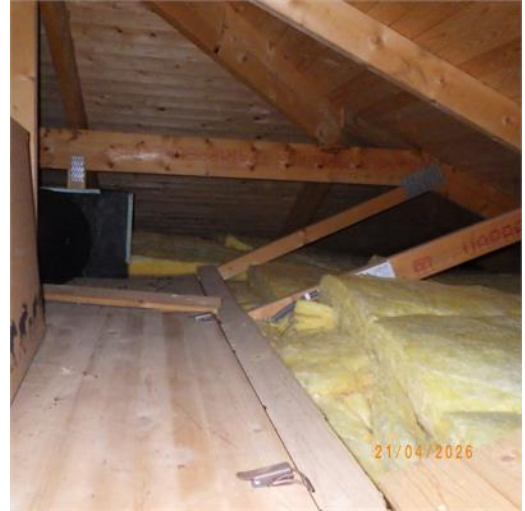
Nockvind komplementsbyggnad.

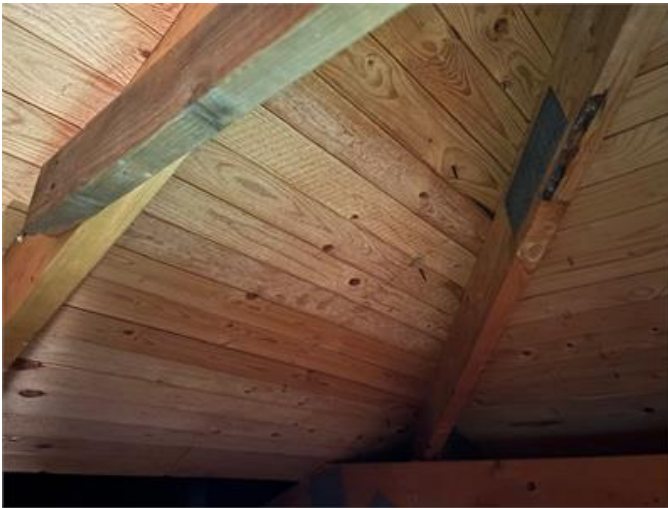
Tvättstuga			X		Våtrum är av äldre standard. Rör genomföringar i golv förekommer. Se kommentar/riskanalys.
Nockvind		X			Mikrobiell påväxt förekommer på nockvindens underlagstak.
Komplementsbyggnad					
Entréplan					
Dusch/Tvätttrum		X			Felaktigt golvfall samt rör genomföringar i golv noterades. Se kommentar/riskanalys.
Matplats	X				Inget att notera.
Kök		X			Fuktskydd finns ej under kyl/frys. Se kommentar/riskanalys.
Sovalkov	X				Inget att notera.
Sovrum	X				Inget att notera.
Nockvind	X				Inget att notera.

När det finns brister i tätningen mellan ett kallt och ett varmt utrymme finns det en risk att relativt varm och fuktig luft kommer ut från det varma utrymmet till det angränsande kalla utrymmet och träffar en kall yta och kondenserar. Missfärgning på yttertakskonstruktionen är en indikering på att inneluften har kommit ut i vinden så att ett gynnsamt klimat för en mikrobiell tillväxt har uppstått. Det kan vara en indikering på att ventilationen inomhus är undermålig. Får detta fortgå finns det en risk att man kan få skador på konstruktioner som i en förlängning påverkar byggnaden och inomhusmiljön negativt.

Mikrobiell påväxtnockvind (huvudbyggnad).

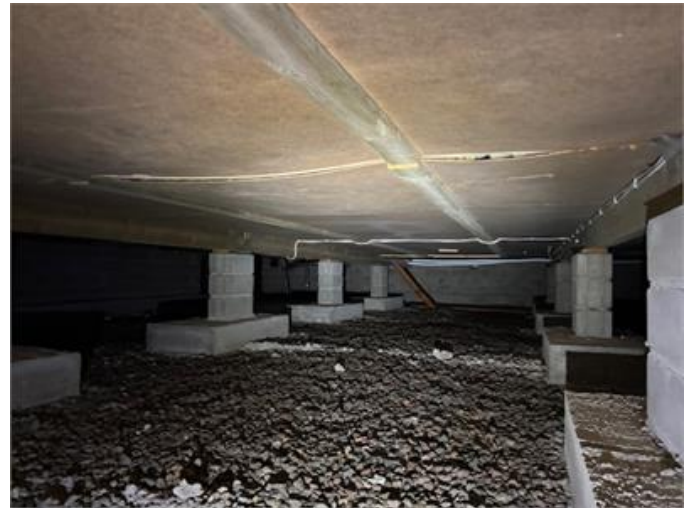
Besiktningresultat					
Bedömningskala: 1 = Utan anmärkning, 2 = Påpekande, 3 = Bör åtgärdas, 4 = Ej besiktningbart					
Byggnadsdel	1	2	3	4	Anmärkning
Krypgrund		X			Krypgrunden är en sk. riskkonstruktion. Se kommentar/riskanalys.

Utifrån erfarenhet betraktas krypgrunder som riskkonstruktioner. På grund av förhöjd fuktstatus- dels orsakad av fuktvandring från marken och dels orsakad av uteluft som släpps in i grunden främst under den varma tiden av året – kan följdskador med negativ inverkan på såväl byggnaden som inomhusmiljön uppstå i utrymmet och angränsande konstruktioner (t.ex. överliggande bjälklag och uppreglad golvkonstruktion). Vidare är det känt att träskyddsbehandlat virke i vissa fall har medfört att en besvärande lukt har upplevts i byggnader.

Översiktspildkrypgrund (huvudbyggnad).
