# Besiktningssprotokoll

Anticimex Överlåtelsebesiktning av småhus - nivå 2

| Fastighetsadress:<br>Karl-Petters Väg 7a | |

| Besiktningdatum:<br>2026-04-28 | Protokollnummer:<br>69672483 |

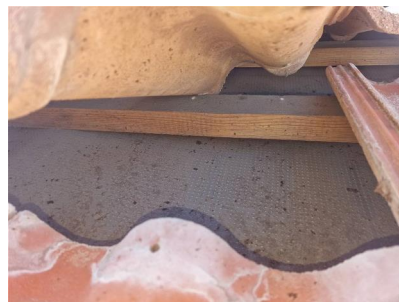
Underlagstaket består av gummiduk.

Eftersom underlagstaket består av gummiduk finns risk vid ogynnsam väderlek att regnvatten/snö tränger in under den yttre takbeläggningen och ner mellan överlapp eller i andra otätheter med läckage på vindsutrymmet som följd.

Färgsläpp finns lokalt från plåthuvar.

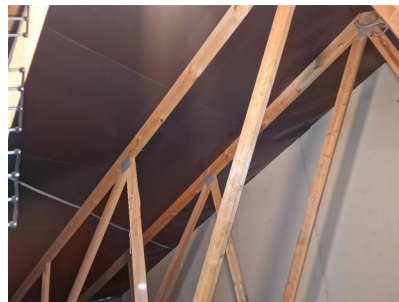
Se under rubriken "Utvändigt / Tak".

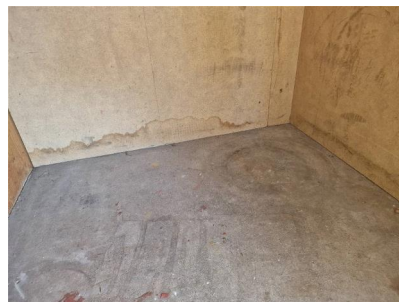
Missfärgningar noterades lokalt på väggar i nederkant.

Vid fuktindikering mot missfärgningarna noterades något förhöjda fuktindikationer.

För att kontrollera orsaken till och omfattningen av de skador/brister som noterats rekommenderas att en fördjupad undersökning utförs.

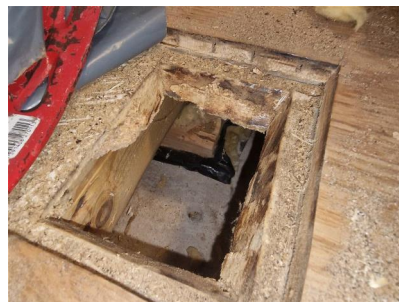
Grundläggningen består av en betongplatta på mark med ett uppreglat isolerat golv mot betongplattan. Denna konstruktion får ofta skador på grund av naturlig fuktvandring.

Ett provhål togs upp i golvkonstruktionen under spisen. Konstruktionen består ovanifrån sett av ytskikt, stegljudsisolering, golvspånskiva följt av en isolerad träregelstomme av obehandlat virke som ligger upphöjd på distansklossar från betongplattan. Vid fuktkvotsmätning i nederkant av en golvregel uppmättes fuktkvoten från 16- till strax över 17 %. Vid fuktkvotsmätning i en distanskloss som ligger upplagd på en inplastad mineralullsremsa uppmättes fuktkvoten till mellan 17-18 %.

Det finns risk för mikrobiell tillväxt om den relativa fuktigheten (RF) i luften är över 75 %, vilket i gran- och furuvirke motsvarar en fuktkvot (FK) på ca 17 %.

Vi rekommenderar en fördjupad undersökning för att bedöma orsak och omfattning. Det är viktigt att tänka på att denna rekommendation om fördjupad undersökning gäller hela grundläggningen.
