# Besiktningssprotokoll

Försäkringsbesiktning för Anticimex Säljarsförsäkrat

Fastighetsbeteckning: Grisslan 4	
Fastighetsadress: Fågelvägen 6A	
Postnummer: 43235	Ort: Varberg

Besiktningdatum: 2026-05-19	Protokollnummer: 69711821
Temperatur: 10 °C	Väderlek: Sol
Tekniker: Daniel Levin	
E-post: Daniel.Levin@anticimex.se	
Kontor: Halmstad	
Närvarande: Fastighetsägaren

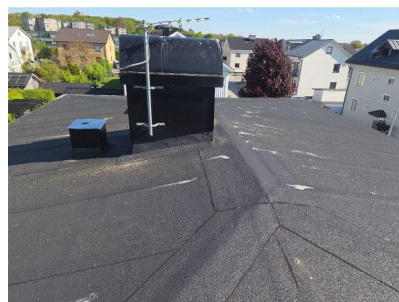
Yttertaket är på grund av säkerhetsskäl inspekterat från stegen mot takfoten via takterrassen samt längstnocken.

Inget att notera.

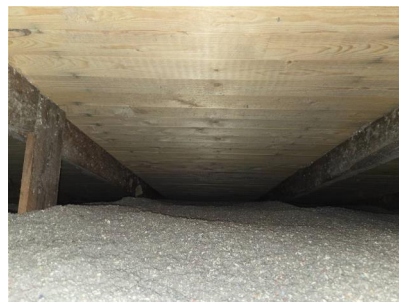
Vinden är endast inspekterad från luckan på grund utav platsbrist. Vindsutrymmet är tilläggsisolerat.

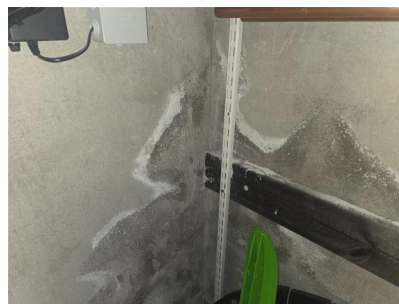
Kalk- och saltutfällningar noterades på grundmuren med förhöjda fuktindikationer.

När man kan notera kalk- och saltutfällningar på källarmurarna bör man undvika att tillföra konstruktionen organiskt material, eftersom det då föreligger risk för fukt- och luktskador.
