Besiktningssprotokoll

Försäkringsbesiktning för Anticimex Säljarsförsäkrat

Fastighetsbeteckning: Hästbönan 5	
Fastighetsadress: Höbacken 7	
Postnummer: 43252	Ort: Varberg

Besiktningdatum: 2026-05-29	Protokollnummer: 69725197
Temperatur: 14 °C	Väderlek: Sol
Tekniker: Martin Bystedt	
E-post: martin.bystedt@Anticimex.se	
Kontor: Halmstad	
Närvarande: Fastighetsägaren

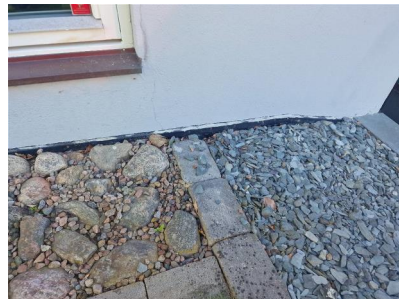
Utvändigt fuktskydd ligger bitvis oskyddat ovan mark.

Risk finns att det utvändiga fuktskyddet skadas och funktionen försämras.

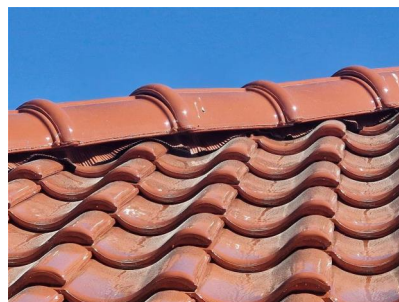
Bitvis noterades glipor i nocktätningen.

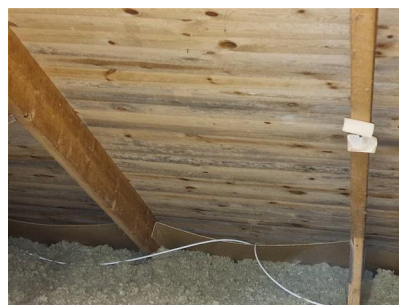
Mikrobiell påväxt finns lokalt på underlagstaket.

Detta kan vara ett tecken på att vinden tillförs fukt inifrån bostaden. Observera att besiktning av bostadens ventilationssystem inte har ingått i uppdraget.

För att komma tillrätta med detta kan fuktillförseln inifrån bostaden behöva minskas. Det kan göras genom att ventilationen i bostaden förbättras samt att eventuella otätheter i vindsbjälklaget (tak-/väggvinklar, taklucka med mera) tätas. Läs Anticimex faktablad om oppvärmda vindsutrymmen för tips och råd.

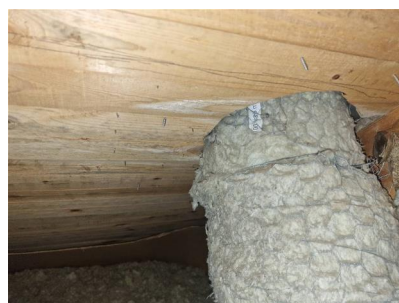
Missfärgningar noterades lokalt på underlagstaket intill en takgenomföring åt nordväst.

Missfärgningar kan bero på olika saker, och kan vara ett tecken på ett tidigare eller pågående läckage. För att kontrollera orsaken till och omfattningen av missfärgningarna rekommenderas att en fördjupad undersökning utförs.

Vid fuktindikering mot missfärgningarna noterades inga förhöjda fuktindikationer.

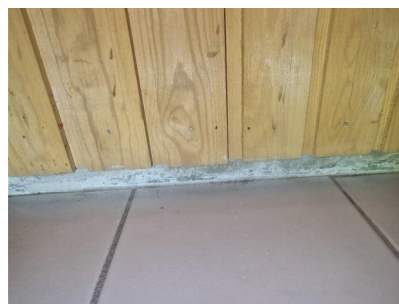
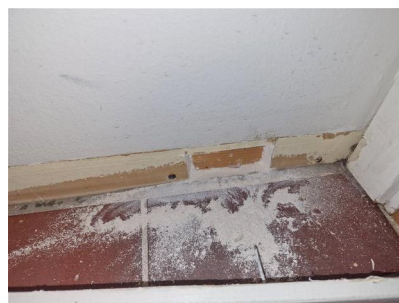
- ✗ I källardelen av souterrängplanet finns på-/uppreglade väggkonstruktioner av organiskt material.

I bastun utfördes en fuktkvotsmätning i den nedre spikregeln till bastupanelen åt söder där fuktkvoten uppmättes till mellan 23-25 %. Ingen avvikande lukt upplevdes i utrymmet eller vid luktkontroll utmed golv-/väggvinklar.

I passage 2 demonterades golvlisen mot matkällaren till den uppreglade väggkonstruktionen och ett provhål togs upp i den bakomvarande gipsskivan. Väggsyllen är av obehandlat virke och vid fuktkvotsmätning uppmättes fuktkvoten till mellan 20-21 %. En mikrobiell lukt upplevdes från provhålet vilken inte upplevdes i utrymmet.

Upplever man en avvikande lukt vid vistelse i utrymmena rekommenderas att dessa väggkonstruktioner rivs ut och att frilagda ytor rengörs noggrant. Om sedan nya yttskikt önskas på golv och väggar är det viktigt att fukt- och luktsäkra konstruktioner väljs.

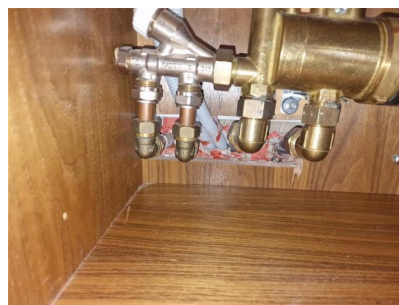
Otäta rör genomföringar finns i väggar.

Bristerna medför en ökad risk att vatten kan tränga in i omkringliggande konstruktioner med fuktrelaterade skador som möjlig följd.

Vid fuktindikering i utrymmet noterades inga förhöjda fuktindikationer.
