# Besiktningsprotokoll

Försäkringsbesiktning för Anticimex Säljarförsäkrat

| Fastighetsadress:<br>Fyrstrandsvägen 7A | |

| Besiktningsdatum:<br>2026-07-02 | Protokollnummer:<br>69794656 |

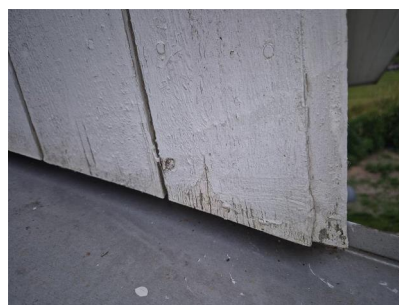
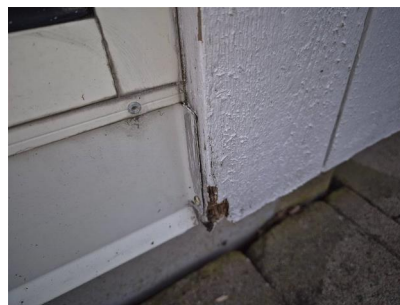
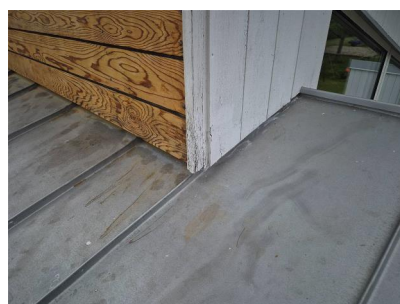
Lokala färgsläpp och torrsprickor och rötskador noteras.

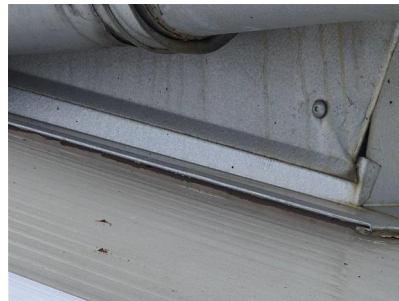
Tätning har spruckit mot plåtarbete ovan uterumstaket.

Bristen medför ökad risk att vatten kan tränga ner i bakomliggande konstruktion med fuktrelaterade skador som möjlig följd.

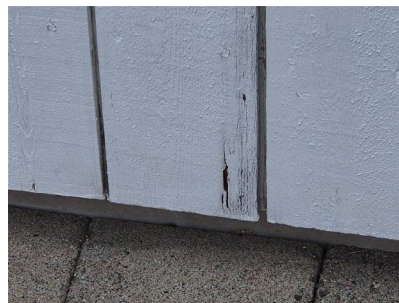
Fasadpanelen har lokala torrsprickor, färgsläpp samt enstaka rötskador i nederkant.

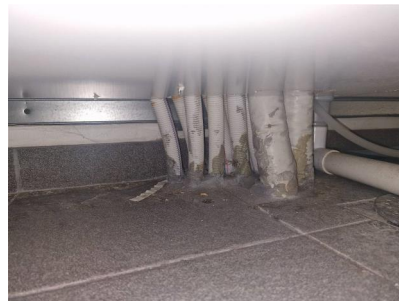
Rör genomföringar finns i golvet.

Bristen medför ökad risk att vatten kan tränga ner i bakomliggande konstruktion med fuktrelaterade skador som möjlig följd.

Vid fuktindikering i utrymmet noterades inga förhöjda fuktindikationer.
