# Besiktningsprotokoll

Försäkringsbesiktning för Anticimex Säljarförsäkrat

| Fastighetsadress:<br>Segelvägen 13E | |

| Besiktningsdatum:<br>2026-08-20 | Protokollnummer:<br>69878126 |

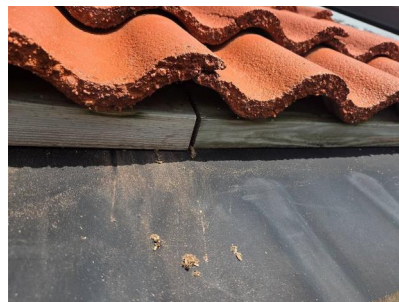
Färgsläpp noteras från plåtdetaljer runt takfönster.

Takläkten under några takpannor ovan balkongen är inte fastmonterad.

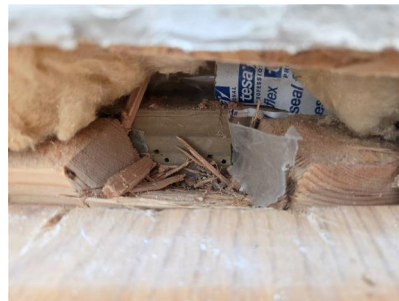
Huset är grundlagt med betongplatta på mark.

Ett befintligt provhål öppnades upp i vardagsrummets yttervägg mot sydväst. Syllen består av tryckimpregnerat trä och sitter innanför en 45x45 regel. Syllen ligger på betongplattan och det gick inte att se om fuktspärr finns under. Fuktkvoten i syllen uppmättes till 13 %. Ingen avvikande lukt kunde upplevas från provhålet.

I innerväggen mellan entréhallen och dusch/toaletten demonterades golvlisen och ett befintligt provhål öppnades upp. Syllen består av obehandlat virke och ligger på en underliggande fuktspärr. Fuktkvoten i syllen uppmättes till mellan 11-12 %. Ingen avvikande lukt kunde upplevas från provhålet.

Risk för mikrobiell tillväxt föreligger om den relativa fuktigheten (RF) i den omgivande luften är över 75% vilket i gran- och furuvirke motsvarar en fuktkvot (FK) på ca 17%. Vid en långvarig fuktkvot på >28 % finns risk för rötskador.

Organiskt material mot betongplattan riskerar att drabbas av fuktskador på grund av naturlig fuktpåverkan om fuktskyddet är bristfälligt utfört alternativt saknas. Fuktvandring kan ske från marken genom betongen till organiskt material genom så kallad kapillärsugning och diffusion, vilket kan leda till skador med lukt av mikrobiell karaktär. Då ytterväggssyllen är rötskyddsbehandlad kan även en kemisk lukt spridas till boendemiljön.

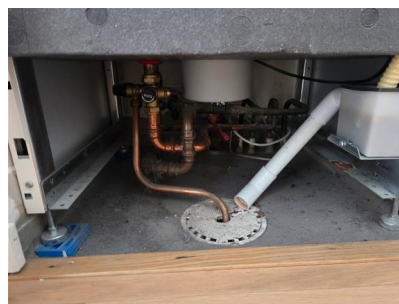
Under varmvattenberedaren finns ett tätskikt på golvet. Rör genomföringar finns i golvet genom tätskiktet.

Fuktindikering utfördes i utrymmet utan anmärkning.

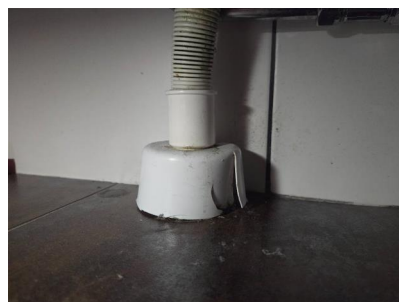
Handfatsavloppets rörgenomföring sitter för nära väggen. Golvfallet är lokalt bristfälligt utanför duschplatsen.

Bristerna avviker från då gällande branschregler. Fackmässigt utförande innebär att arbetet ska utföras enligt Boverkets byggregler, gällande branschregler samt monteringsanvisningar för samtliga material. Om dessa regler och anvisningar inte följs och en skada inträffar riskerar man att få en nedsatt eller utebliven skadeersättning från sitt försäkringsbolag (villahem).

Vid fuktindikering i utrymmet kunde inga förhöjda indikationer påvisas.

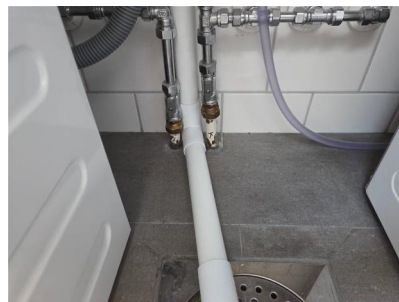
Rörgenomföringar finns i golvet under tvättbänken samt under badkaret. Bomljud, fogsläpp och en sprucken klinkerplatta noterades intill torktumlare.

Rörgenomföringar i golvet medför en ökad risk för att vatten tränger ner i omkringliggande konstruktioner och orsakar fuktskador. Rörgenomföringen är upptaget som ett avsteg från branschreglerna i aktuellt kvalitetsdokument från entreprenör. Ett avsteg från branschreglerna kan innebära att du får en nedsatt eller, i värsta fall, helt utebliven skadeersättning från ditt försäkringsbolag (villahem) om en skada uppstår orsakad av avsteget.

Vid fuktindikering i utrymmet kunde inga förhöjda indikationer påvisas.
