**Fastighetsuppgifter**

Gulsippan 5

Gulsippestigen 11

| Uppdragsnummer | O29441 |

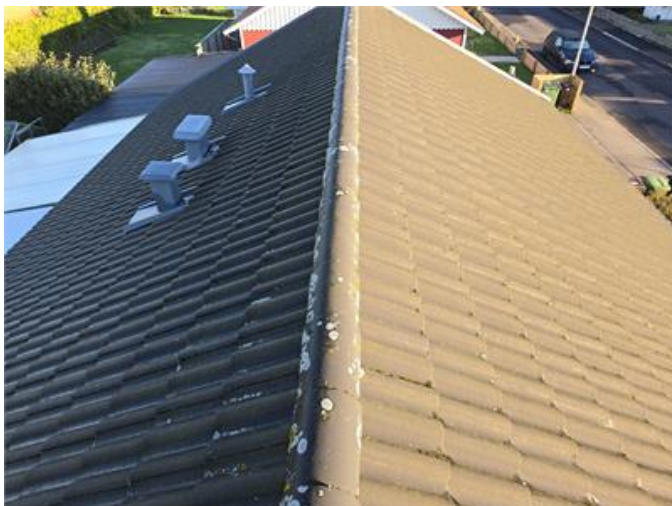
| Besiktningsresultat | | | | | |
|---|---|---|---|---|---|
| Yttertak | | X | | | Mossa på tak, mossa medför reducerad livslängd på takpannorna. |

Överblick yttertak.

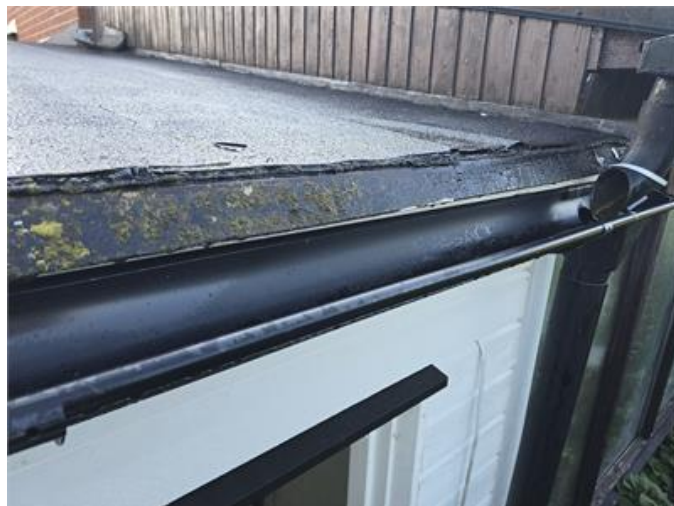
| Besiktningresultat | | | | | |
|---|---|---|---|---|---|
| Allmänt | | | x | | Det noteras att takpappen inte är korrekt monterad mot fotplåten. Fotplåten är rostangripen. Det förekommer otätheter mot uterummet samt mot plåt mellan fasad/tak. Hängränna är i behov av byte. Det noteras missfärgningar på invändiga väggar och det noteras även påväxt lokalt på väggen. Vid fuktindikering uppmättes förhöjda indikationer. Vi rekommenderar att kontakta en fackman för vidare bedömning samt åtgärd. |

Exempel på ytpapp som släppt vid fotplåt.

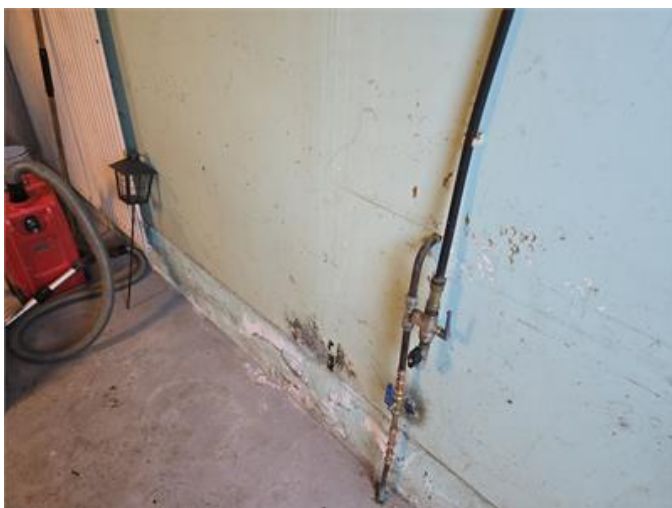
Missfärgning vägg i garage med förhöjda fuktindikationer.

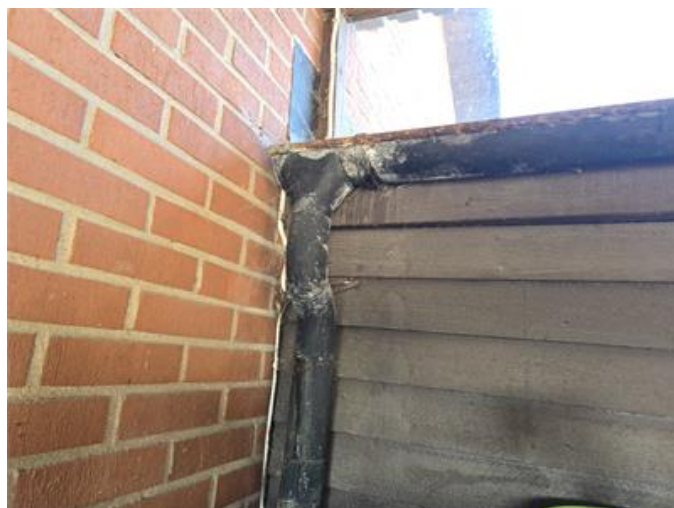
Exempel på hängränna som är i behov av byte.
