# Besiktningsprotokoll

Försäkringsbesiktning för Anticimex Säljarförsäkrat

| Fastighetsadress:<br>Melins väg 1 | |

| Besiktningsdatum:<br>2026-09-01 | Protokollnummer:<br>69906739 |

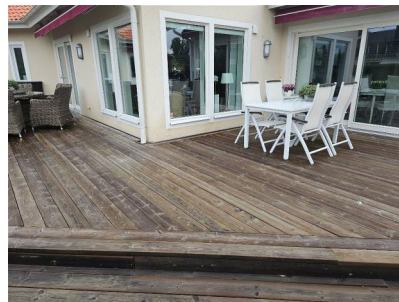
Delar av sockeln är obesiktad då altanen döljer den bakomliggande konstruktionen.

Inget att notera på synlig sockel.

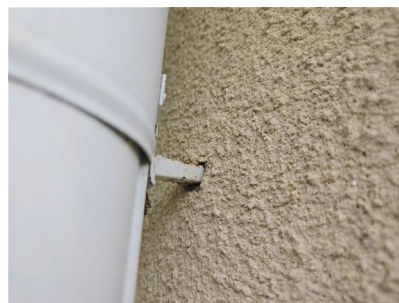
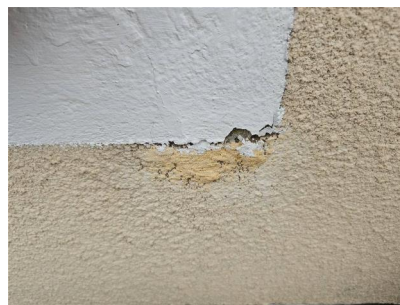
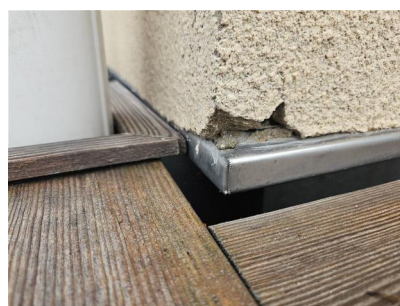
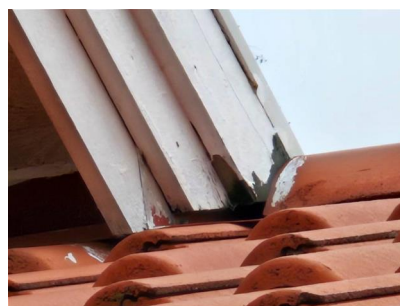
Fasaden har mindre lokala otätheter vid bl.a. fönstersmyg, infästning för stuprör samt vid ytterhörn mot sockelbeslag. Sockelbeslaget bedöms även sakna dränering.

Otätheterna medför en ökad risk för att fukt tränger in bakom fasaden vilket i sin tur kan orsaka fuktskador i bakomvarande konstruktioner.

Vidare har vindskivor mot takanslutning över allrum/uterum ett målnings/underhållsbehov.

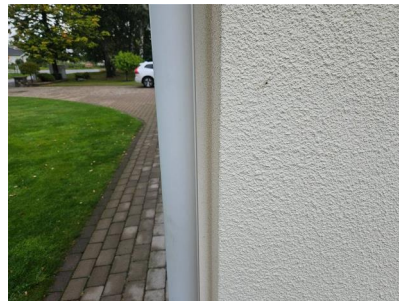
Fals på stuprör vänd mot fasad.

Falsen på stuprören kan med fördel vändas ut från fasaden för att lättare se om röret blivit skadat efter vinterns påfrestningar samt för att undvika skador på fasad vid ett eventuellt läckage.

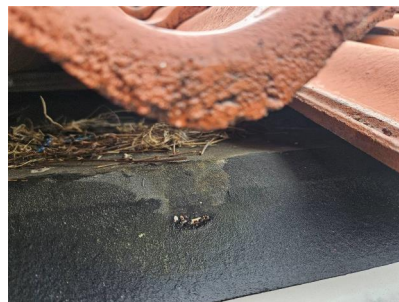
Fotplåt saknas.

Fotplåt och nedre bärläkt finns ej.

Detta medför risk för att regnvatten kan rinna in mellan hängränna och takfot, vilket i sin tur kan leda till att fasaden uppfuktas.

Då nedre bärläkt ej finns ligger betongpannan direkt på pappen vilket kan resultera i att pappen går sönder och underliggande konstruktioner fuktas upp.
