# Besiktningsprotokoll

Försäkringsbesiktning för Anticimex Säljarförsäkrat

| Fastighetsadress:<br>Kärralyckevägen 3 | |

| Besiktningsdatum:<br>2026-09-08 | Protokollnummer:<br>69922150 |

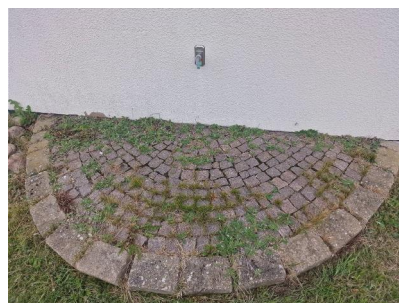
Bitvis är fasaden monterad nära mark.

Bristen kan leda till fuktrelaterade skador i fasaden samt i bakomliggande konstruktioner.

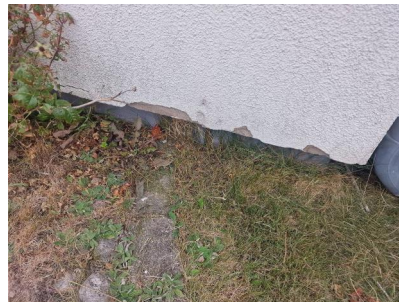
Sprickor och putssläpp noterades lokalt i fasaden. Algpåväxt finns på delar av fasaden.

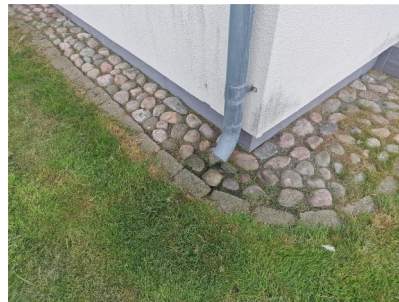
Flertalet stuprör är inte anslutna till markledning.

Stuprör som inte är anslutet till markledning kan medföra en ökad fuktbelastning på grundmur/sockel som i sin tur kan leda till fuktrelaterade skador.

Saltavlagringar finns på hängrännor/stuprör.

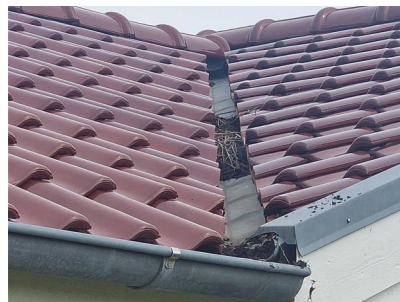
Skräpsamlingar finns lokalt i rännalalar.

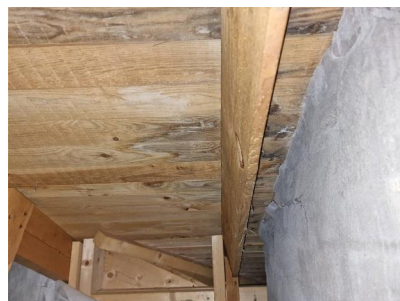
Missfärgningar noterades lokalt på underlagstaket intill murstocken. Putssläpp finns från murstocken.

Vid fuktindikering mot missfärgningarna noterades något förhöjda fuktindikationer.

Det rekommenderas att kontakt tas med fackman för kontroll av orsak och omfattning av de skador/brister som noterats samt bedömning av eventuella åtgärder.

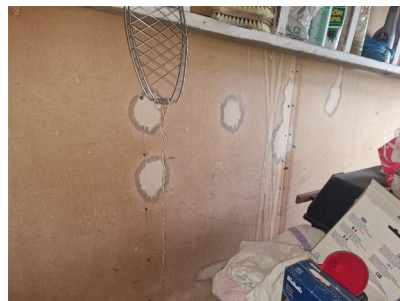
Missfärgningar noterades lokalt på väggar.

Vid fuktindikering mot missfärgningarna noterades inga förhöjda fuktindikationer.

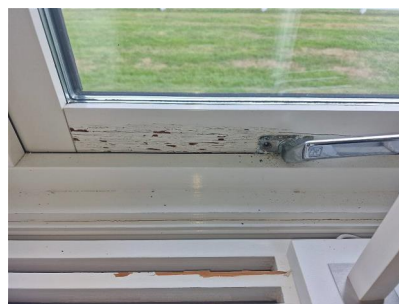
Färgsläpp noterades i nederkant av fönster.

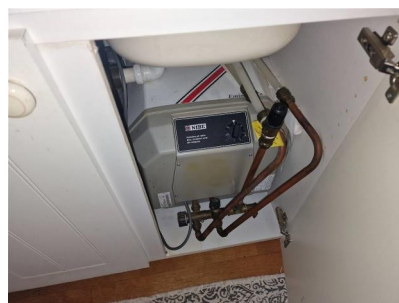
-Varmvattenberedaren är olämpligt placerad i diskbänksskåpet.

När varmvattenberedaren finns i ett utrymme utan tätskikt och golvbrunn ökar risken för fuktnrelaterade skador i omkringliggande konstruktioner vid ett läckage.

-Fuktskydd finns inte i diskbänksskåpet eller under kyl/frysen.  
Diskmaskinens avloppslang sitter inte fast förankrad.

Utan fuktskydd är det svårt att upptäcka läckage. Vatten kan då tränga in i omkringliggande konstruktioner och orsaka fuktskador.

Vid fuktindikering mot golvytan framför diskbänksskåpet samt vitvaror kunde inga förhöjda fuktindikationer påvisas.

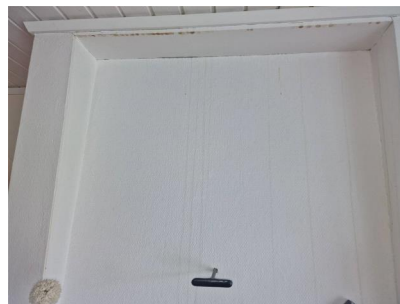
Rinnmärken noterades på den öppna spisen.

Vid fuktindikering noterades inga förhöjda fuktindikationer.

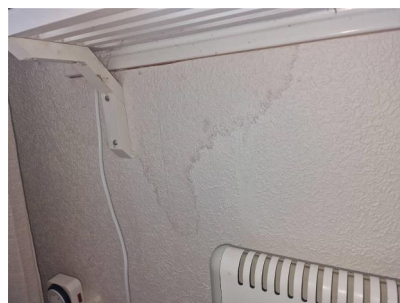
Missfärgningar noterades på väggen under fönster.

Missfärgningar kan bero på olika saker, och kan vara ett tecken på ett tidigare eller pågående läckage. För att kontrollera orsaken till och omfattningen av missfärgningarna rekommenderas att en fördjupad undersökning utförs.

Vid fuktindikering mot missfärgningarna noterades inga förhöjda fuktindikationer.

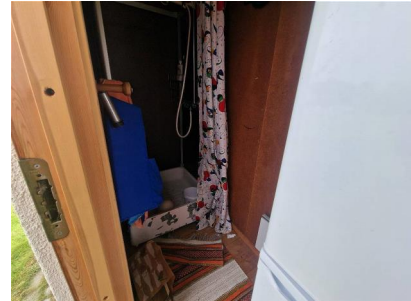
Utrymmet har inget tätskikt eller golvbrunn och en duschkabin finns installerad.

Bristen medför en ökad risk för fuktrelaterade skador i omkringliggande konstruktioner.

Vid fuktindikering i utrymmet noterades inga förhöjda fuktindikationer.
