Handläggare  
Jeppsson, Matilda  
Tel  
+4610 505 11 81  
E-post  
matilda.jeppsson@afry.com  
Datum  
2022-07-15

Projekt ID  
0057838

## Miljöteknisk markundersökning inom fastigheten Spetsen 1, Falkenbergs kommun

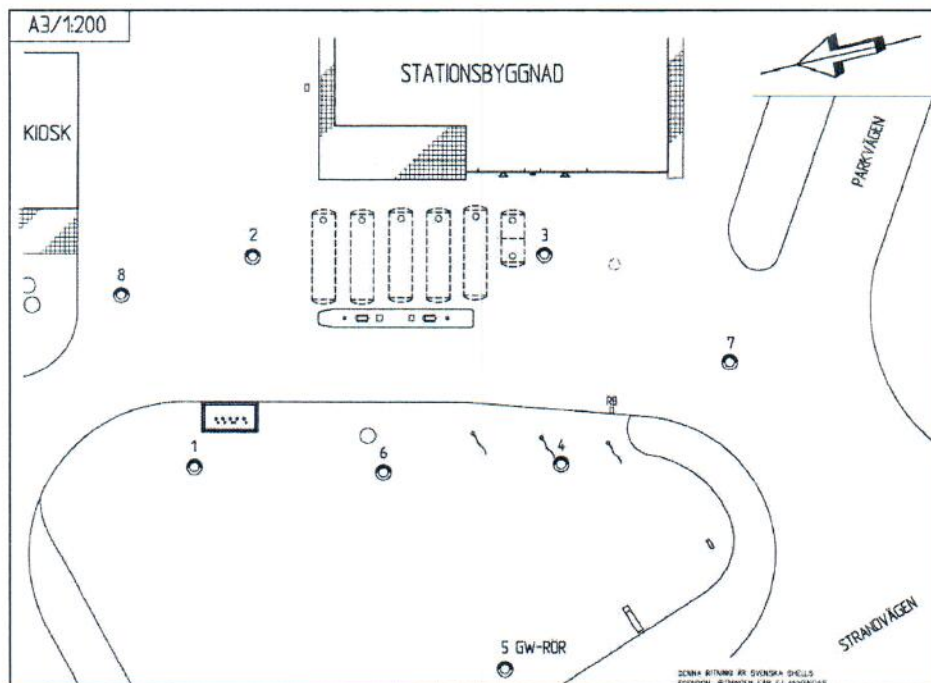
Sandström utförde på uppdrag av Shell en miljöteknisk markundersökning inom aktuell fastighet år 2000. Fältundersökningen omfattade jordprov ifrån 8 punkter som borrades med hjälp av borrhandsvagn. Ett grundvattenprov uttogs ifrån ett av borrhålen. Prov analyserades med avseende på petroleumkolväten. Analysresultaten för jord visade halter överskridande Naturvårdsverkets riktvärden för MKM (1998) kring cisterner och sanering rekommenderades. Förhöjda halter påträffades i punkt 2, 3, 4 och 7 men halterna överskred riktvärden enbart i punkt 3, se placering av punkter i Figur 4. I grundvattenprovet påvisades inga halter över laboratoriets rapporteringsgräns.

Figur 4. Urklipp från Bilaga 1 i rapport upprättad av Sandström, 2000.

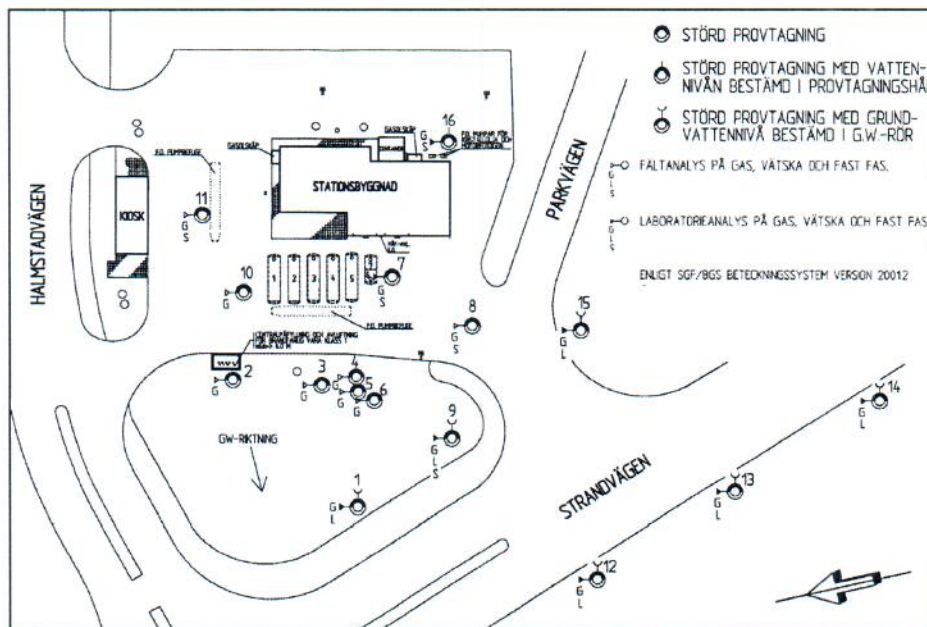
En kompletterande undersökning utfördes 2004 med syfte att avgränsa påträffad förorening främst med hänsyn till grundvattenförorening som påträffades 2003. Fem punkter borrades och 5 grundvattenprov uttogs, dels från tidigare installerat grundvattenrör där förorening påträffats, dels från nyinstallerade grundvattenrör. Resultatet visar på förorening i grundvattnet i punkt 9 och 12, se lokalisering i Figur 5.

Figur 5. Urklipp från Bilaga 1 i rapport upprättad av Sandström, 2004.

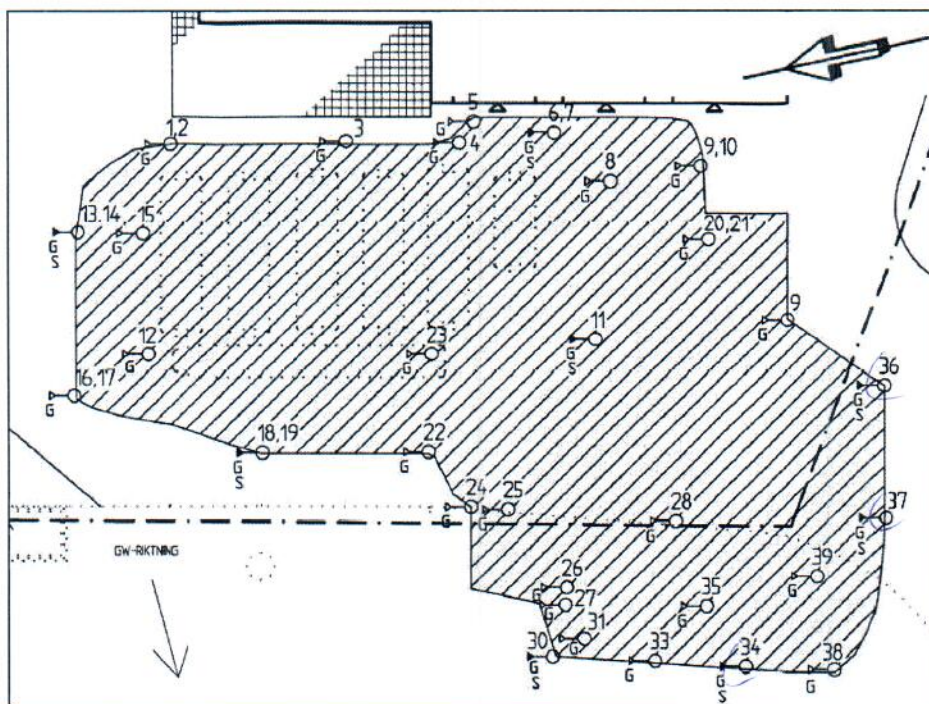
Resultaten visar att föroreningen inom Spetsen 1 är sanerade till nivåer under MKM. Sydväst om det sanerade området, inom grönområdet mot Strandvägen och asfaltytan mot Parkvägen lämnades restförorening kvar. Där förorening kvarlämnats gäller punkt 34, 36 och 37, se Figur 6.

Figur 6. Urklipp från Bilaga 1 i rapport upprättad av Sandström, 2005.

En riskbedömning togs fram och risken med kvarlämnade av förorening bedöms utgöras av ångor till bostadshusen på fastigheten Mälaren 2. Spridningsförutsättningarna i området bedöms som stora till mycket stora då jorden består av sandigt material och grundvattenytan är belägen 2,15–2,65 m u my. I och med saneringen bedöms dock största delen av källan/risken för utläckage till grundvatten vara borttagen. Halten bensen bedöms naturligt minska med tiden.

Slutligen lades det fram ett förslag på kontrollprogram med provtagning i de befintliga grundvattenrören 12 och 13 med provtagning två gånger per år under två års tid. Syftet med kontrollprovtagningen var att visa en avtagande trend av halten bensen i grundvattnet.

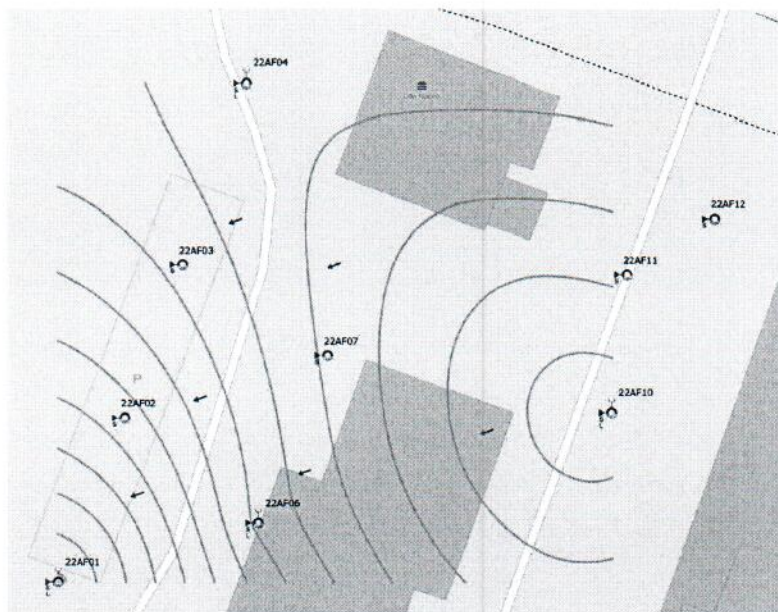
För grundvatten låg samtliga analysresultat under rapporteringsgränsen avseende petroleumämnen, PAH:er och klorerade lösningsmedel. De flesta metaller låg över rapporteringsgränsen, men under alla riktvärden. En grundvatteninterpolering har gjorts för att undersöka strömningsriktningen. Som det visas i Figur 7 kan det konstateras att grundvattenströmningen är åt väst.

Figur 7. Isoliner från grundvatteninterpoleringen visas i blåa streck. Svarta pilar visar grundvattenströmningens riktning.
