Besiktningssprotokoll

Försäkringsbesiktning för Anticimex Säljarsförsäkrat

Fastighetsbeteckning: Vessige 21:1	
Fastighetsägare: George Zaki Batros	
Fastighetsadress: Ringarekullsvägen 20	
Postnummer: 31164	Ort: Vessigebro

Besiktningdatum: 2023-11-08	Protokollnummer: 67955583
Temperatur: 10 °C	Väderlek: Regn
Tekniker: Johan Dalsmark	
E-post: johan.dalsmark@Anticimex.se	
Kontor: Halmstad	
Närvarande:

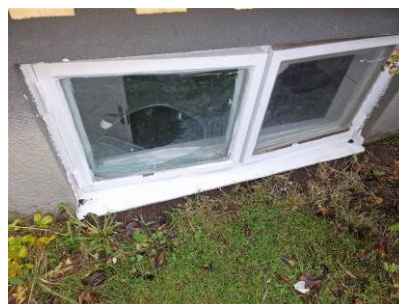
Utvändigt / Fönster

Källarfönster är i behov av målning/underhåll.
Spruckna glas noteras i källarfönster.

När träkonstruktioner är i behov av målning/underhåll risker de, samt omkringliggande konstruktioner att drabbas av fuktrelaterade skador på grund av sämre vattenavvisande förmåga.

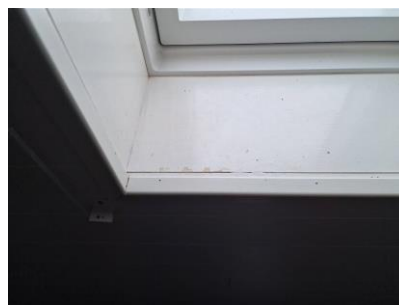
Övre plan / Trappa/Hall

Missfärgning noteras på smyg till takfönster.

Vid fuktindikering mot missfärgningen kunde inga förhöjda fuktindikationer påvisas.

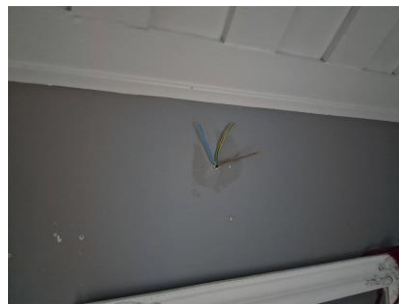
Övre plan / Sovrum 2

Oavslutat elarbete noteras.

Kontakta elektriker för kontroll och åtgärd.

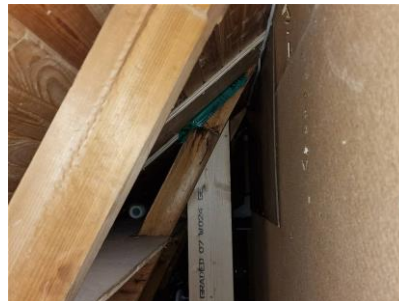
Övre plan / Klädskåp mot söder

Missfärgning noteras på takstol.

Vid fuktindikering mot missfärgningen kunde inga förhöjda fuktindikationer påvisas.

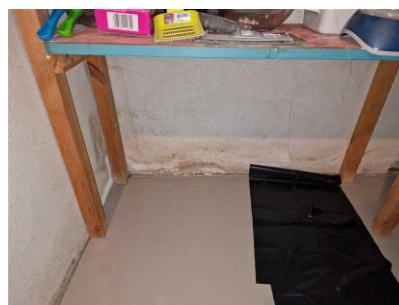
Utvändigt fuktskydd är äldre och enstaka missfärgningar noteras i nederkant av ytterväggarna. Bomljud noteras i putsen till källarens ytterväggar.

Eftersom källarens utvändiga fuktskydd (dagvattensystem, dräneringssystem samt källarytterväggarnas utvändiga fuktskydd) är äldre än 20 år, vilket betraktas som dessa delars genomsnittliga tekniska livslängd, så kan systemet ha nedsatt funktion. Detta ökar risken för invändiga fuktskador i källaren.

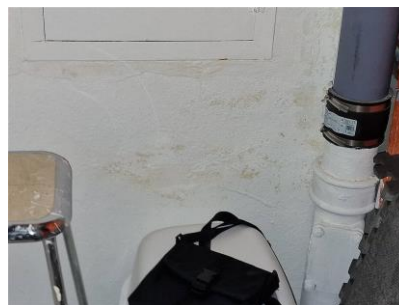
Rostiga gjutjärnsbrunnar finns i källaren.

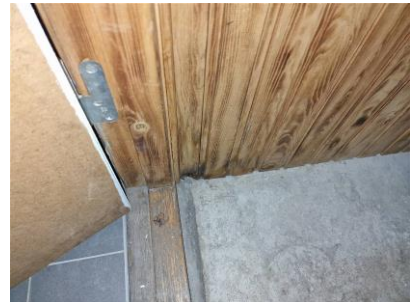
Källarplan / Bastu

I nederkant av bastupanelen uppmäts en fuktkvot på 20%. Ingen avvikande lukt noteras från panelen.

Risk för mikrobiell tillväxt föreligger om den relativa fuktigheten (RF) i den omgivande luften är över 75% vilket i gran- och furuvirke motsvarar en fuktkvot (FK) på ca 17%. Vid en långvarig fuktkvot på >28% finns risk för rötskador.

Det rekommenderas att alla organiska och ångtäta material som finns monterade direkt mot källarväggarna och betongplattan rivs ut.
