BESIKTNINGS PROTOKOLL

Anticimex Överlåtelsebesiktning av småhus – nivå 1

Hästfiblan 9

Ryttargången 30
432 52 Varberg

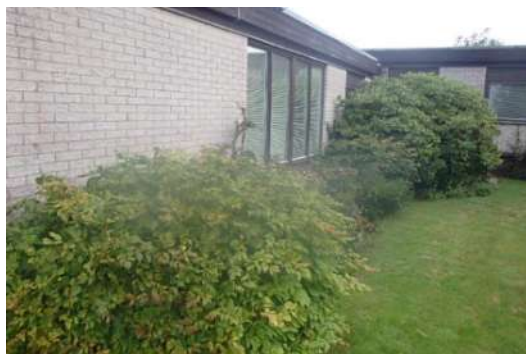
Växter finns i anslutning till grundmur.

Med rabatter och växter nära grundmuren riskerar man att få fukt kvarstående i väggarna med risk för invändiga fuktskador samtidigt som rötter kan skada grundmuren och sätta dräneringsledningen ur funktion.

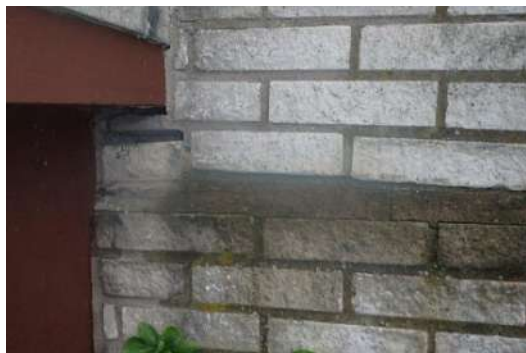
Sättningar finns i uterummets sockel/fasad i anslutning mot huset.

Det rekommenderas att kontakt tas med en fackman för kontroll av orsak och omfattning samt för bedömning av lämpliga åtgärder.

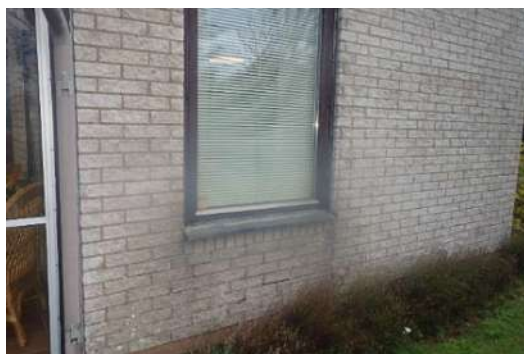
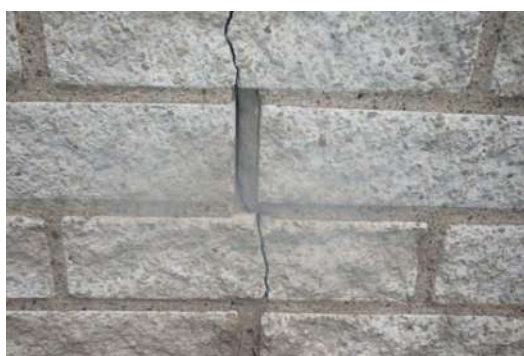
Stenfasaderna åt söder är vädernötta och har lokalafogsläpp/sprickor.

Bristerna medför en ökad risk för fuktgenomträngning med fuktskador i bakomliggande konstruktioner som följd.

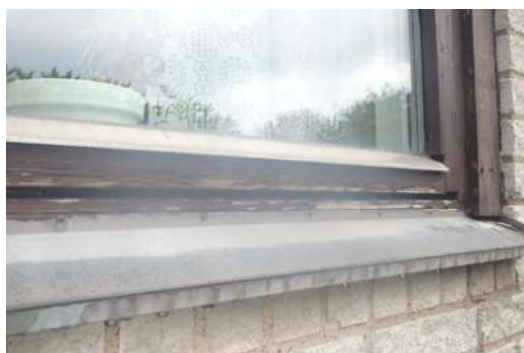
Flertalet fönster är i behov av målning/underhåll.
Några fönster är rötskadade.

Fönster där målning/underhållsbehov finns riskerar pga. sämre vattenavvisande förmåga att få fuktskador. Detta kan leda till ytterligare rötskador i fönster och fönsterkarm.

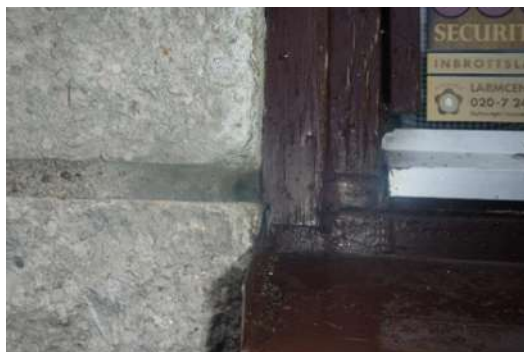
Fönsterbleck är otäta vid infästningar.
Ett fönsterbleck åt söder är löst monterat.

Då fönsterblecken är otäta finns risk att vatten rinner in i väggen vilket kan leda till fuktskador i väggkonstruktionen.

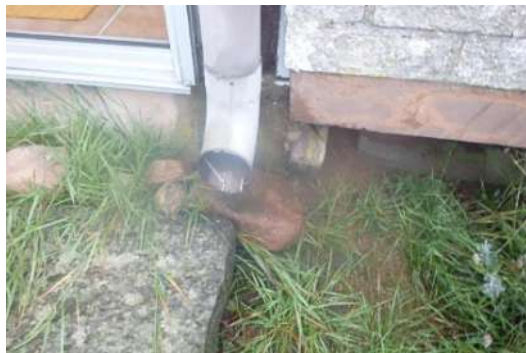
Uterummets stuprör släpper vatten intill huslivet.

Stuprör som ej är anslutet till markledning kan medföra en ökad fuktbelastning på grundmur/sockel med fuktrelaterade skador som möjlig följd.

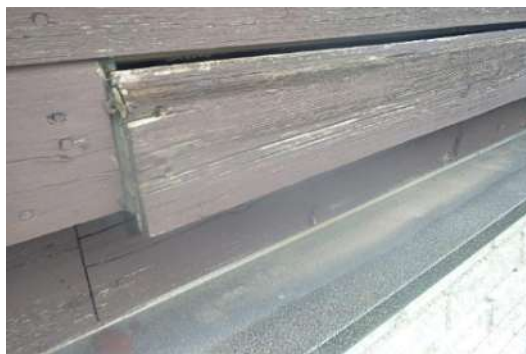
Färgsläpp samt någon lös bräda finns i taksargen.

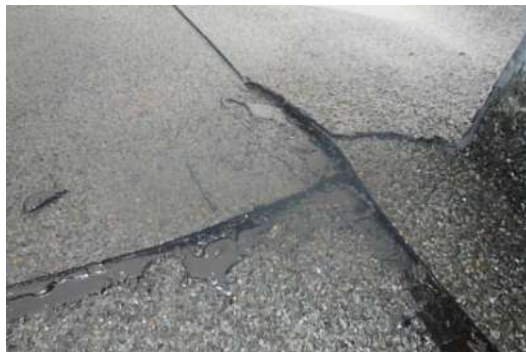
Vissa pappskarvar i taket är bristfälligt utförda.

Bristerna medför en ökad risk för fuktrelaterade skador i underliggande konstruktioner.

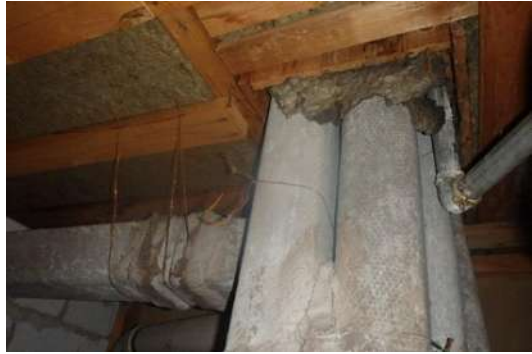
Via en lucka i kapprummet når man endast ca 2 kvm av vinden innehållande ett expansionskärl och ventilationsrör.

Luckan är inte lufttät.

Det rekommenderas att man undersöker om krypmån finns i övriga vinden. Om krypmån finns rekommenderas att den görs tillgänglig så att kompletterande besiktning kan utföras.

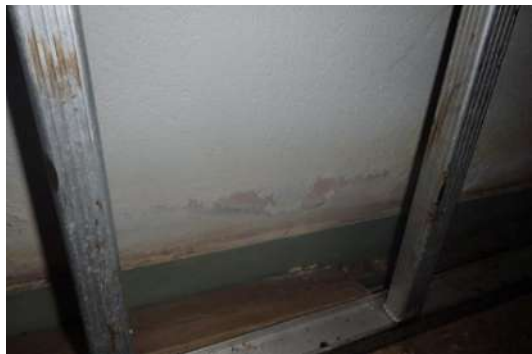
Utvändigt fuktskydd är äldre än 20 år. Färgsläpp noterades i nederkant av garagets yttervägg åt öster.

Eftersom källarens utvändiga fuktskydd (dagvattensystem, dräneringssystem samt fuktskydd utvändigt källarytterväggarna) är äldre än 20 år, vilket betraktas som dessa delars genomsnittliga tekniska livslängd, så kan systemet ha nedsatt funktion.

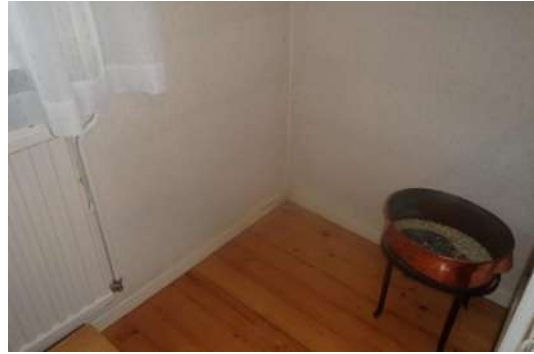
På betongplattan finns ett uppreglat golv. Väggarna är klädda med tapeter. Mikrobiell lukt upplevdes i utrymmet och i golv-/väggvinklar. Missfärgningar finns i nederkant av tapeten i hörn åt nordost.

Det rekommenderas att allt organiskt material och plastmattor mot källarens betonggolv och -väggar rivs ut, frilagda ytor rengörs och återställs med fukt- och luftsäkra material/konstruktioner.

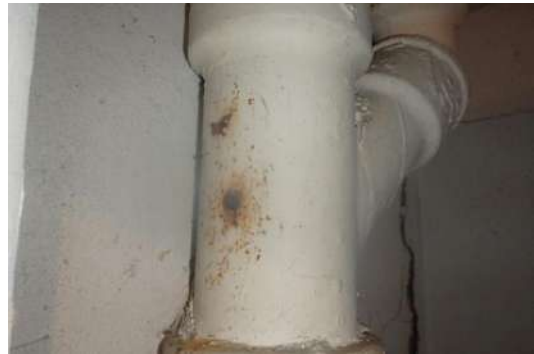
Rostangrepp noterades på en avloppsstam. Det rekommenderas att kontakt tas med en fackman för kontroll av orsak och omfattning samt för bedömning av lämpliga åtgärder.

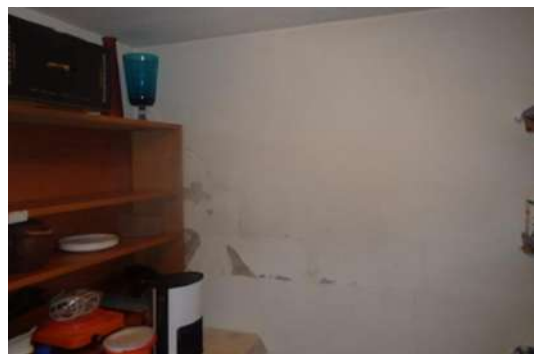
Färg-/putssläpp noterades en bit upp på ytterväggen.

Det rekommenderas att kontakt tas med en fackman för kontroll av orsak och omfattning samt för bedömning av lämpliga åtgärder.

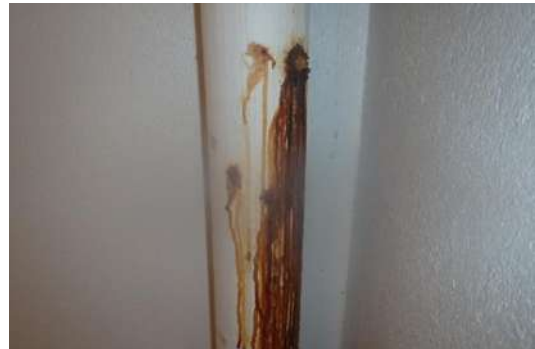
Rostangrepp noterades på en avloppsstam.

Det rekommenderas att kontakt tas med en fackman för kontroll av orsak och omfattning samt för bedömning av lämpliga åtgärder.

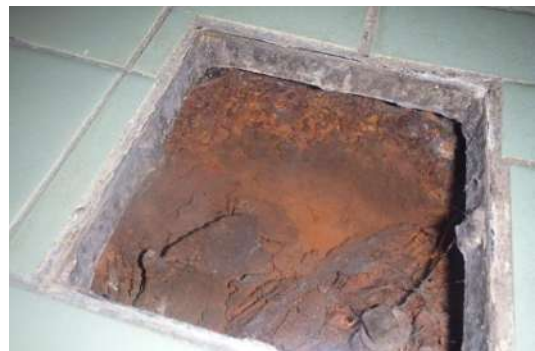
Golvbrunnen har torkat ut samt rostet sönder.

Det rekommenderas att kontakt tas med en fackman för kontroll av orsak och omfattning samt för bedömning av lämpliga åtgärder.

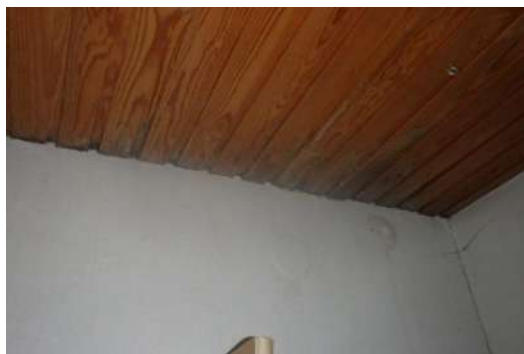
2005 lades ett nytt papptak på grund av läckage samt skorstenen kläddes in med plåt. För ca 3 år sedan lagades taket lokalt ovan vardagsrummet på grund av läckage. Det finns missfärgningar i kontorets/bibliotekets tak-/väggvinkel som är sedan innan takomläggningen.

Missfärgningar finns i taket mot vardagsrummet.

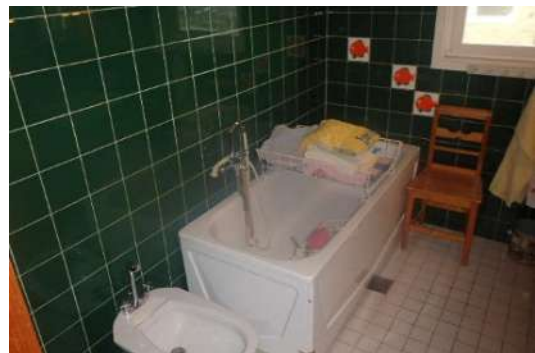
Våtrummet har äldre ytskikt.
Gjutjärnsbrunnarna är rostangripna.

Då funktionen, som innebär att ytskiktet/tätskiktet skall vara vattentätt, kan vara nedsatt finns risk att vatten tränger igenom ytskiktet/tätskiktet med vattenskador i omkringliggande konstruktioner som följd. Det finns även risk att golvbrunnarna rostar sönder med fuktskador som följd. Byt golvbrunnarna vid renovering.

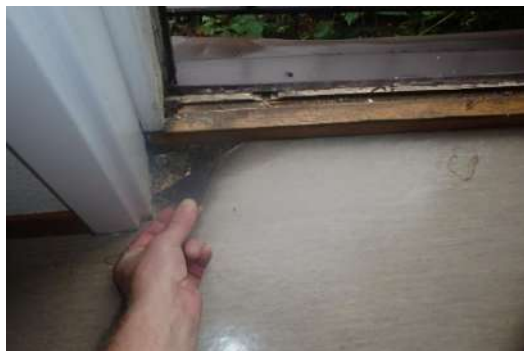
Missfärgningar/fuktrelaterade skador noterades i golvet innanför den franska balkongen.

Det rekommenderas att kontakt tas med en fackman för kontroll av orsak och omfattning samt för bedömning av lämpliga åtgärder.
