# Besiktningsprotokoll

Försäkringsbesiktning för Anticimex Säljarförsäkrat

| Fastighetsadress:<br>Södra vägen 2C | |

| Besiktningsdatum:<br>2025-05-07 | Protokollnummer:<br>68980245 |

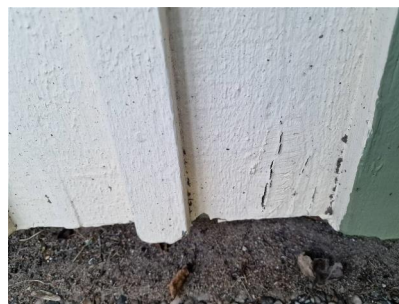
Torrspäckor förekommer i nederkant av träfasaden åt sydväst.

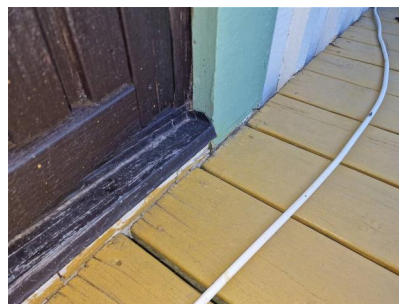
Balkongdörrens tröskelbleck har en bristfällig lutning och är otätt vid gaveluppvikens ändar.

Bristen medför att vatten kan tränga in i omkringliggande konstruktioner med fuktrelaterade skador som möjlig följd.

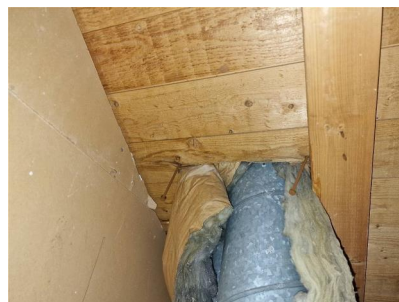
Mindre missfärgningar noterades på underlagstaket intill rör genomföringarna.  
Vid fuktindikering mot missfärgningarna noterades inga förhöjda fuktindikationer.  
Isoleringen till ventilationsröret är delvis otät.

Missfärgningar kan bero på olika saker, och kan vara ett tecken på ett tidigare eller pågående läckage. Det rekommenderas att kontakt tas med fackman för kontroll av orsak och omfattning av missfärgningarna samt för bedömning av lämpliga åtgärder.

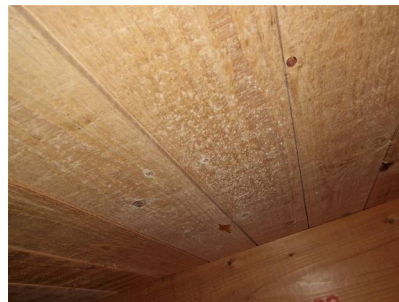
En svag mikrobiell påväxt finns lokalt på underlagstaket.

Detta kan vara ett tecken på att vinden tillförs fukt inifrån bostaden. Observera att besiktning av bostadens ventilationssystem inte har ingått i uppdraget.

För att komma tillrätta med detta kan fukttillförseln inifrån bostaden behöva minskas. Det kan göras genom att ventilationen i bostaden förbättras samt att eventuella otätheter i vindsbjälklaget (tak-/väggvinklar, taklucka med mera) tätas. Läs Anticimex faktablad om uppvärmda vindsutrymmen för tips och råd.

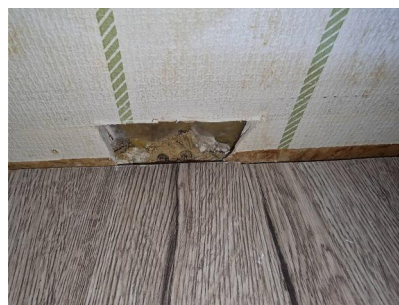
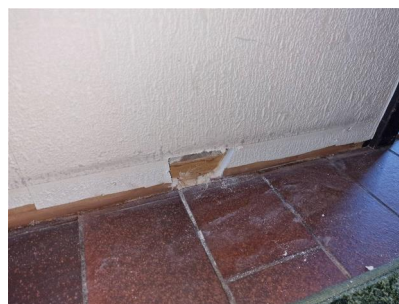
Bostaden är grundlagd med betongplatta på mark.  
Kontroll av konstruktion.  
Ett provhål togs upp i nederkant av ytterväggen i köket åt nordost.  
Syllen som är av tryckimpregnerat virke är placerad med dess underkant ca 5 cm under invändig golvnivå. Det går därför inte att avgöra om syllen är placerad på en fuktspärr mot betongplattan.  
Fuktkvoten mättes i syllen till 12 %.

Ett provhål togs upp i nederkant av innerväggen i hallen mot dusch/wc.  
Syllen av obehandlat virke är placerad mot betongplattan utan fuktspärr.  
Fuktkvoten mättes i syllen till 10 %.

Ingen avvikande lukt upplevs från provhålen.

Det finns risk för mikrobiell tillväxt om den relativa fuktigheten (RF) i luften är över 75 %, vilket i gran- och furuvirke motsvarar en fuktkvot (FK) på ca 17 %.

Syllkonstruktioner både i ytterväggar och i mellanväggar som är rötskyddsimpregnerade eller ligger i direkt kontakt med betongplattan kan på grund av naturlig fuktpåverkan avge obehaglig lukt. Detta i sin tur kan leda till att en avvikande lukt sprids till boendemiljön.

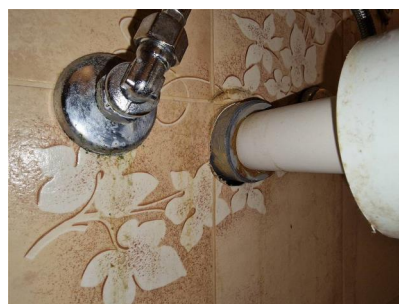
Ytskiktet är äldre.

Golvet utanför duschen saknar avrinning till golvbrunnen på grund av golvklacken.

Golvfallet är lokalt bristfälligt utfört utanför duschplatsen.

Rör genomföringarna i väggen under handfatet är otäta.

Plastmattan på väggarna har släppt lokalt från underlaget i nederkant.

Golvbrunnens klämrings sitter löst.

Bristerna medför att vatten kan tränga in i omkringliggande konstruktioner med fuktrelaterade skador som möjlig följd.

Vid fuktindikering som utfördes i utrymmet noterades inga förhöjda fuktindikationer.

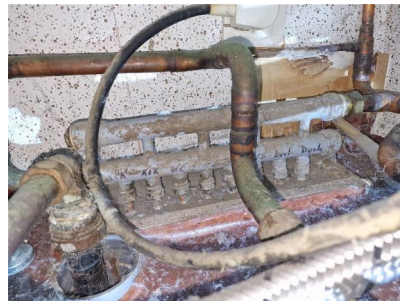
Ytskiktet är äldre.  
Golvfallet är lokalt bristfälligt utfört.  
Golvbrunnarnas klämringar sitter löst.  
En otät rör genomförelse noterades i golvet under tvättstället.  
Rör genomförelser finns i en golvklack under varmvattenberedaren och tätskikt saknas på golvklacken.

Vid fuktindikering som utfördes i utrymmet noterades inga förhöjda fuktindikationer.
