# Besiktningssprotokoll

Försäkringsbesiktning för Anticimex Säljarsförsäkrat

| Fastighetsadress:<br>Kärä Bygata 11 | |

| Besiktningdatum:<br>2020-05-18 | Protokollnummer:<br>65482537 |

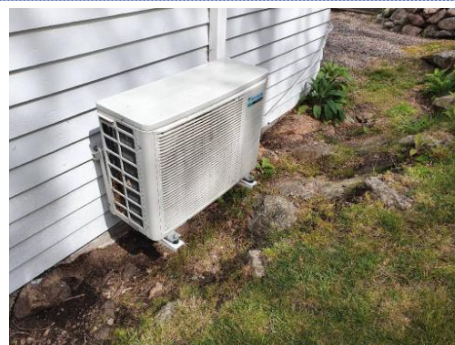
Kondensvatten från luftvärmepumpens utedel leds inte bort från husgrunden.

Detta medför ökad risk för att vatten tränger in i anslutande konstruktioner, vilket i sin tur kan leda till fuktrelaterade skador. Observera att besiktning av byggnadens värmesystem eller värmepumpen inte har ingått i uppdraget.

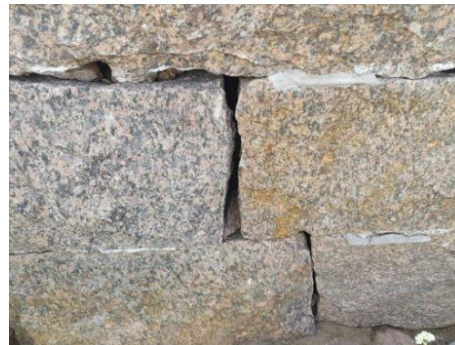
Glipor/otätheter finns i naturstenens fogar.

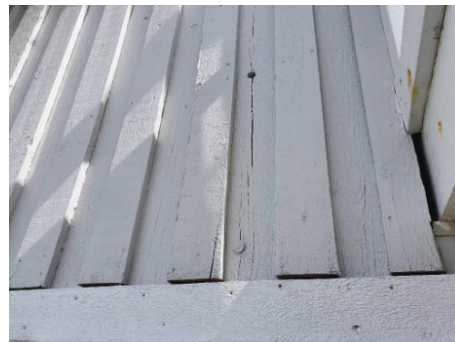
Torrspäckor finns i träfasaden på gavlarnas ovandel.

Fasadbeklädnad och träkonstruktioner där målning/underhållsbehov finns riskerar att få fukt- och rötskador på grund av sämre vattenavvisande förmåga.

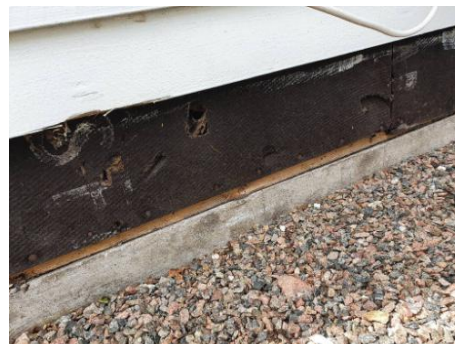
Åt sydost, på den tillbyggda delen saknas träfasad i nederkanten.

Sylen är synlig utvändigt då panelen saknas (se rubriken Utvändigt Fasad).

Fuktkvoten mättes i mitten av syllen, som är placerad på en fuktspärr mot betongplattan till 20 %.

För att kontrollera orsaken till och omfattningen av de förhöjda fuktvärden som noteras rekommenderas att en fördjupad undersökning utförs. Observera att rekommendationen av fördjupad undersökning gäller hela grundläggningen av groventrén.

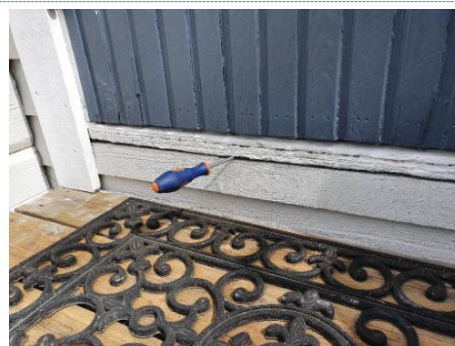
Otättheter finns mellan entrédörrens karm och foder.  
Tröskelbleck finns inte till ytterdörrarna.  
Underbleck till fönstret vid balkongen är otätt.

Bristerna medför att vatten kan tränga ner i bakomliggande konstruktioner med fuktrelaterade skador som möjlig följd.

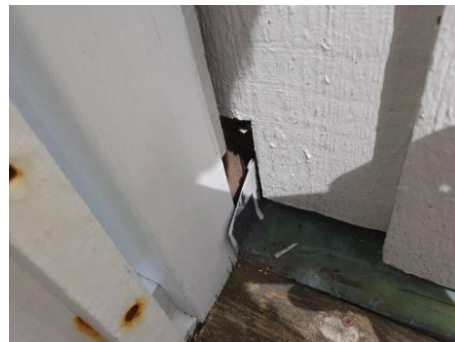
Balkongens infästning mot fasaden är otät.

Otäteter i fasadens beklädnad kan leda till fuktrelaterade skador i bakomliggande konstruktioner.

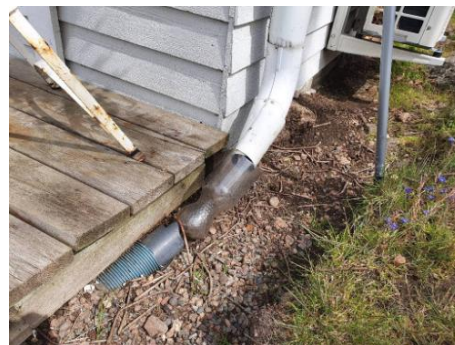
Stupröret åt söder är bristfälligt anslutet till en dräneringsledning med hjälp av en pet-flaska.

Stuprör som är bristfälligt eller inte monterat till dagvattenledningar kan medföra en ökad fuktbelastning på grundmur/sockel som i sin tur kan leda till fuktrelaterade skador.

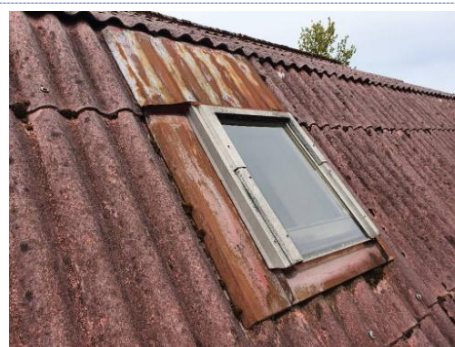
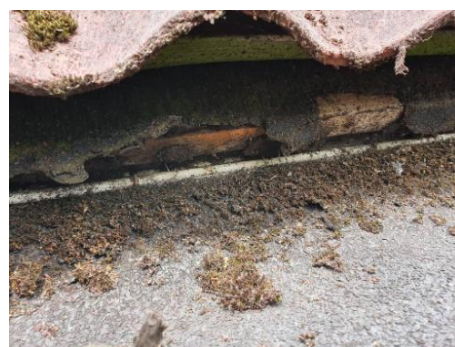
Taket är inspekterat från stege vid takfoten åt sydost och från marken på grund av säkerhetsskäl.  
Yttertaket är äldre.  
Vindskiveplåtar finns inte.  
Mossa förekommer på taket.  
Rost och färgsläpp finns från plåtdetaljer.  
Enstaka eternitplattor är spruckna/kantstöta.  
Takpappen åt sydost är skadad i nederkant.  
Fogsläpp finns från murstocken.  
Groventréns papptak är äldre och vädernött.

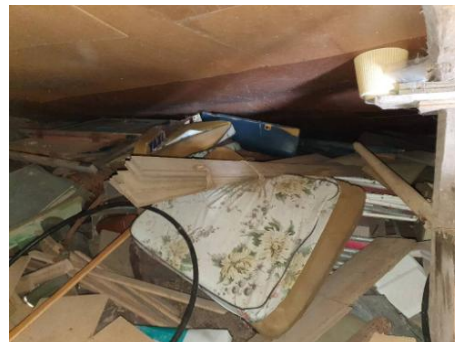
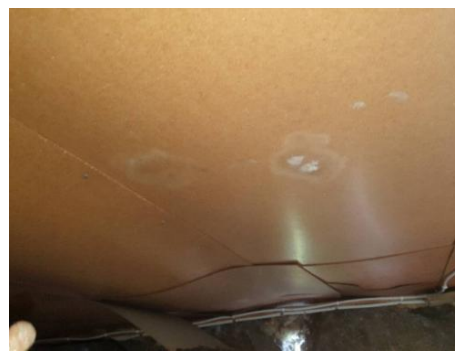
Krypgrunden nås via en lucka i grundmuren från garaget. Rikligt med förvaring av organiskt material finns i grunden, vilket begränsar inspektionen. Enstaka missfärgningar samt mikrobiell påväxt noterades på blindbotten av masonite. En mikrobiell lukt upplevs i utrymmet. Fuktkvoten mättes bärlinor och blindbottenläkt till mellan 15-17 %.

Det finns risk för mikrobiell tillväxt om den relativa fuktigheten (RF) i luften är över 75 %, vilket i gran- och furuvirke motsvarar en fuktkvot (FK) på ca 17 %.

Det rekommenderas att hela grunden görs tillgänglig så att en fördjupad undersökning kan utföras för att kontrollera orsaken till och omfattningen av de skador/brister som noteras.

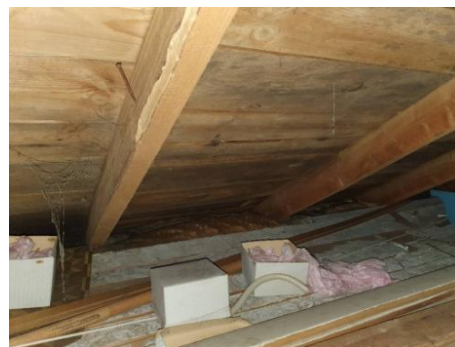
Vindsluckan är inte lufttät. Mikrobiell påväxt finns lokalt på yttertaket insida.

Den upptäckta mikrobiella påväxten på underlagstaket kan vara ett tecken på att vinden tillförs fukt inifrån bostaden. Observera att besiktning av bostadens ventilationssystem inte har ingått i uppdraget.

För att komma tillrätta med detta måste fuktillförseln inifrån bostaden minskas. Det kan göras genom att ventilationen i bostaden förbättras samt att eventuella otätheter i vindsbjälklaget (tak-/väggvinklar, taklucka med mera) tätas. Läs Anticimex faktablad om ouppvärmda vindsutrymmen för tips och råd.

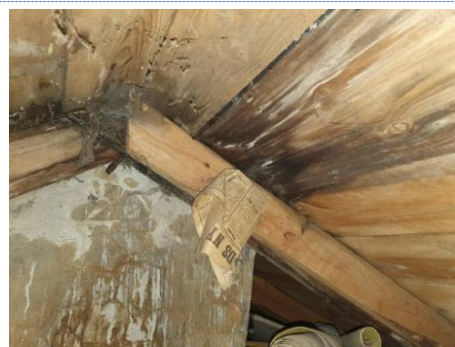
Missfärgningar finns på yttertaket insida, främst intill murstocken. Fuktkvoten mättes på missfärgningarna till mellan 15-17 %.

Det finns risk för mikrobiell tillväxt om den relativa fuktigheten (RF) i luften är över 75 %, vilket i gran- och furuvirke motsvarar en fuktkvot (FK) på ca 17 %.

För att kontrollera orsaken till och omfattningen av de skador/brister som noteras rekommenderas att en fördjupad undersökning utförs.

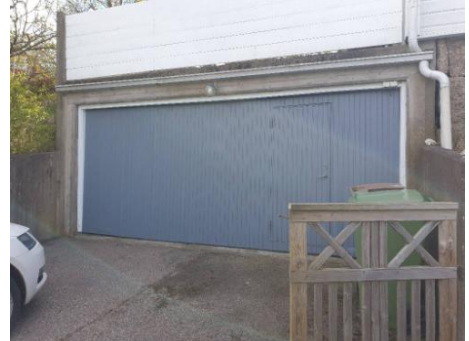
Enstaka sprickor finns i betongväggen.

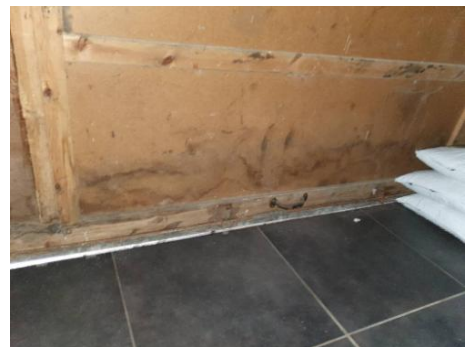
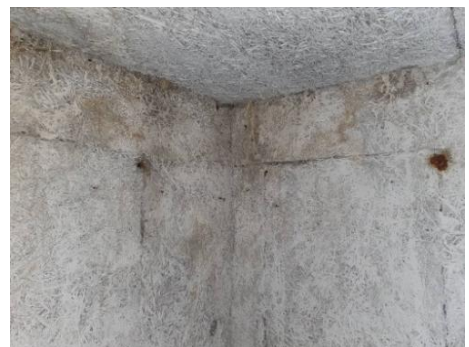
Missfärgningar finns på insidan av garageporten.  
Missfärgningar noterades även i väggvinkeln åt öster.

För att kontrollera orsaken till och omfattningen av de missfärgningar som noteras rekommenderas att en fördjupad undersökning utförs.

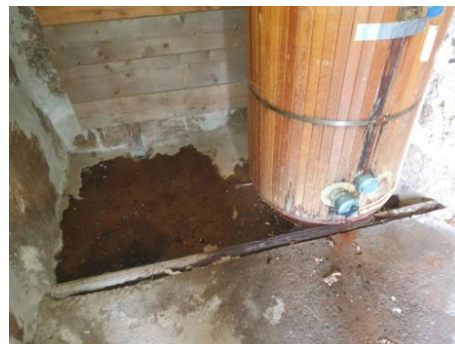
Ett läckage pågår från varmvattenberedaren i källarutrymmet. En ny varmvattenberedare ska installeras inom kort.

Varmvattenberedaren är placerad i utrymmet. Vattensamlingar finns på betongplattan.

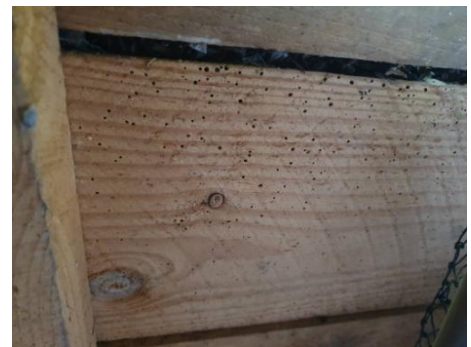
Tecken efter träskadeinsekter (troligtvis strimmig trägnagare) finns i bjälklagets undersida.

Kontakta Anticimex för kontroll och eventuell åtgärd.

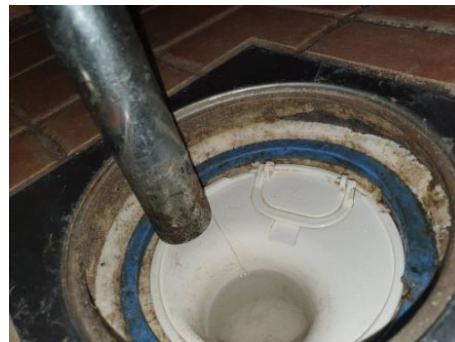
Rörgenomföring finns i golvet intill toalettstolen.  
Golvbrunnsmanschetten saknas i golvbrunnen.

Vid fuktindikering som utfördes i utrymmet noterades inga förhöjda fuktindikationer.

Det rekommenderas att kontakt tas med fackman för kontroll av våtutrymmets utförande samt för bedömning av eventuella åtgärder.

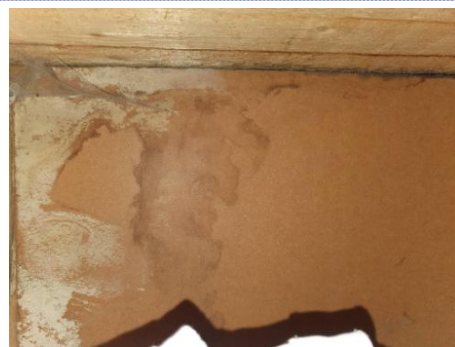
De missfärgningar som finns i groventréns klädkammare har funnits sedan innan papptaket lades om och anses vara oförändrade.

Missfärgningar finns på väggarna i garderoben.  
Vid fuktindikering kunde inga förhöjda fuktindikationer påvisas mot missfärgningarna.

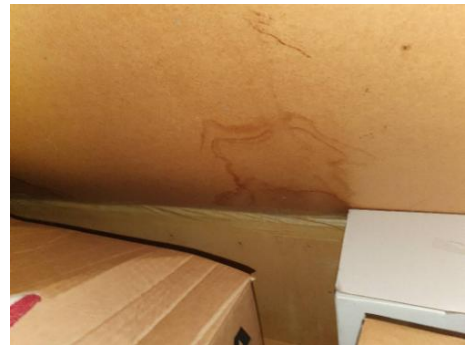
Missfärgningar finns i taket och yttervägg.  
Vid fuktindikering kunde inga förhöjda fuktindikationer påvisas mot missfärgningarna.

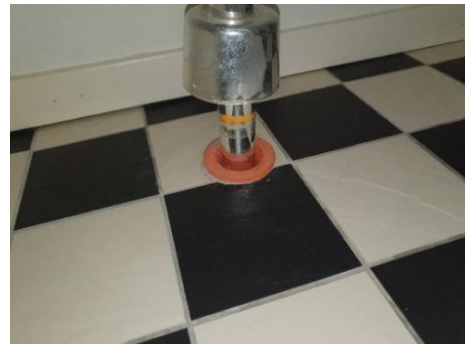
Handfatets anslutningsstos sitter under golvnivån.

Det finns ökad risk för att vatten vid läckage inte upptäcks i tid, vilket kan leda till fuktrelaterade skador i omkringliggande konstruktioner.
