BESIKTNINGS PROTOKOLL

Försäkringsbesiktning för Anticimex Säljarförsäkrat

Trönningenäs 5:47

Nordlyckevägen 6
432 94 Varberg

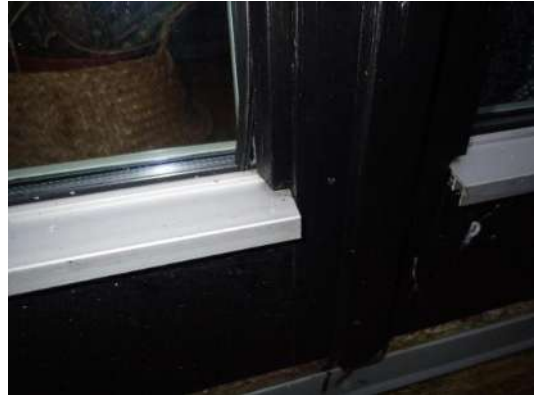
En del tätningsslister har släppt mellan glas och täcklist.

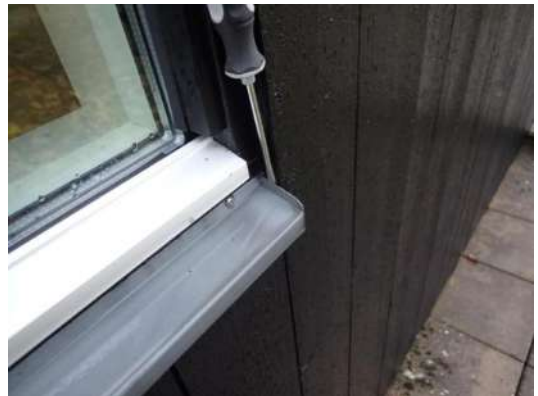
Några underbleck är otäta vid infästningarna åt söder och väster.

Bristerna medför att vatten kan tränga ner i bakomliggande konstruktioner med fuktrelaterade skador som möjlig följd.

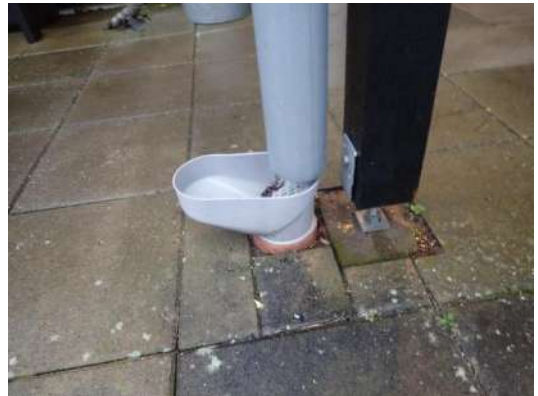
Stupröret till entréns skärmtak släpper delvis vatten utanför dagvattenledningen.

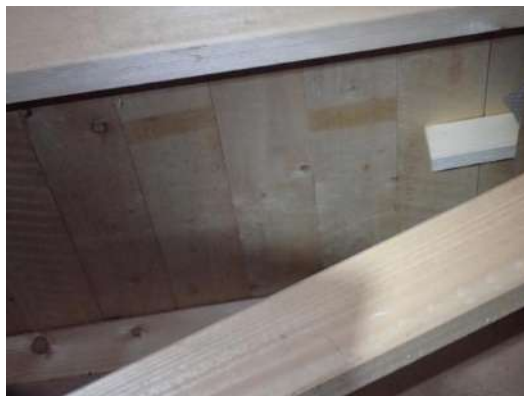
Mikrobiell påväxt noteras lokalt på yttertakets insida.

Påväxten anses uppstått innan monteringen då man kan se tydliga avbrott i tillväxten på grund av ströläkten samt avbrott mellan olika brädor.

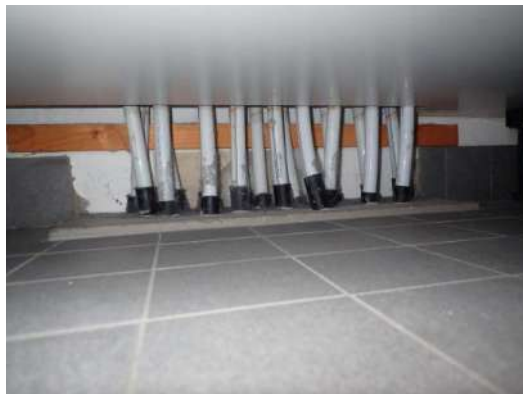
Tätskiktets anslutning i golvbrunnen har inte kunnat inspekterats på grund av sättbruk.

Rör genomföringar förekommer i golvet som sitter nära golv-/väggvinkeln samt nära varandra.

Det finns risk att tätskiktet inte har kunnat anslutas på ett rätt sätt, vilket kan leda till fuktskador.

Vid fuktindikering som utfördes i utrymmet noterades inga förhöjda fuktindikationer.
