# Besiktningssprotokoll

Försäkringsbesiktning för Anticimex Säljarsförsäkrat

Fastighetsbeteckning: Agerör 1:98	
Fastighetsadress: Agerör 113	
Postnummer: 311 91	Ort: Falkenberg

Besiktningdatum: 2024-07-18	Protokollnummer: 68404395
Temperatur: 17 °C	Väderlek: Mulet
Tekniker: Daniel Levin	
E-post: Daniel.Levin@anticimex.se	
Kontor: Halmstad	
Närvarande: Fastighetsägarna

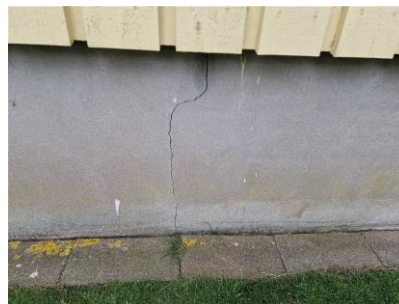
Sockeln går delvis inte att inspektera på grund utav altanerna.

Sprickor finns lokalt i sockeln.

Rost noterades på sockelventiler.

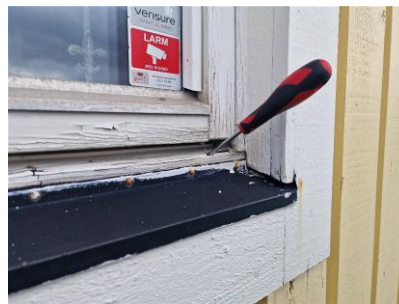
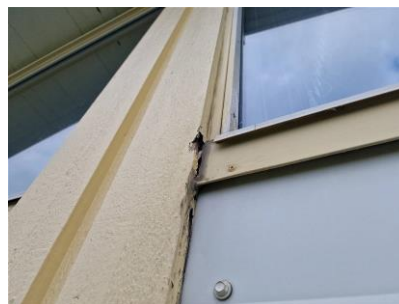
Rötskador noterades i det ena sovrumsfönstret åt söder samt i matplatsens fönster/foder åt sydväst.

Det rekommenderas att kontakt tas med fackman för kontroll av omfattning av de rötskador som noterats samt för bedömning av lämpliga åtgärder.

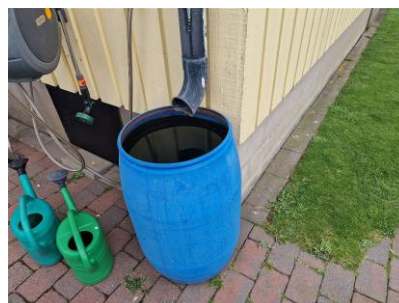
Stupröret åt öster leds till en tunna utan översvämningsskydd.

Bristen kan medföra en ökad fuktbelastning på fasad och sockel med fuktrelaterade skador som möjlig följd om tunnan svämmar över.

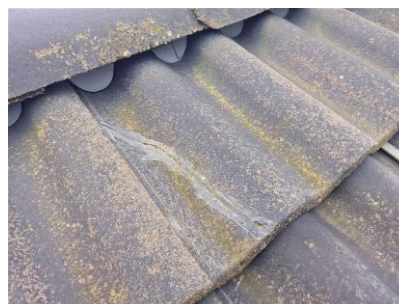
Mindre rost och färgsläpp förekommer från plåtdetaljer. Takpannorna är något väderotta. Lagningar noterades i en takpanna.

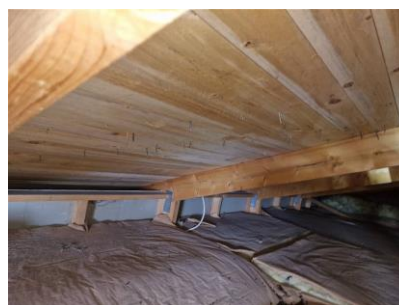
Mikrobiell påväxt finns lokalt på yttertaketets insida.

Den mikrobiella påväxten är troligtvis tecken på att yttertaketets insida kyls ner av uteluften samt att den uppstått innan/vid monteringen då man kan se avbrott i tillväxten på grund av ströläkten samt avbrott mellan olika brädor.

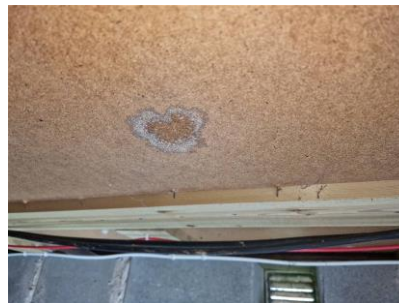
En mindre missfärgning noterades på blindbotten åt sydväst. Vid fuktindikering mot missfärgningen noterades förhöjda fuktindikationer.

För att kontrollera orsaken till och omfattningen av den missfärgning som noterats rekommenderas att en fördjupad undersökning utförs.

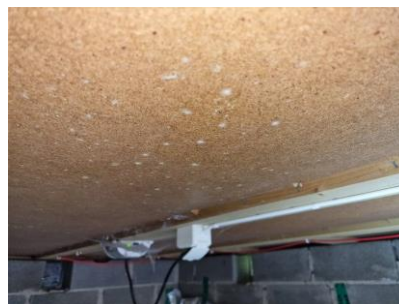
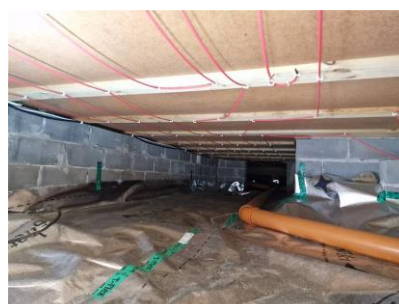
Krypgrunden nås via en lucka i grundmuren åt väster. I krypgrunden har värmeslingor monterats mot blindbotten. På marken av makadam har en markduk placerats. Grundmuren är uppmurad med betonghålstén. En svag mikrobiell påväxt noterades på blindbotten som består utav masonit och tryckimpregnerade blindbottenläkt. Syllbrädor och bärlinor som är av tryckimpregnerat virke är placerade på en fuktspärr mot grundmuren. Fuktkvoten mättes i blindbotten till mellan 15-16 %.

Det finns risk för mikrobiell tillväxt om den relativa fuktigheten (RF) i luften är över 75 %, vilket i gran- och furuvirke motsvarar en fuktkvot (FK) på ca 17 %.

Uteluftsventilerade krypgrunder med bjälklag av organiskt material kan på grund utav naturlig fuktpåverkan drabbas av fuktrelaterade skador. Detta kan resultera i att mikrobiell/kemisk lukt sprids till boendemiljön.

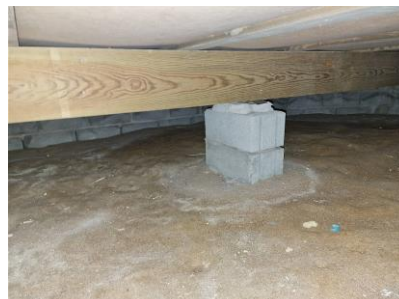
Krypgrunden under tillbyggnadsdelen åt sydväst har endast kunnat inspekteras från ventilationshål i grundmuren från övriga grunden. Det finns ingen plastfolie på marken av sand. I övrigt är konstruktionerna till synes de samma som i resterande krypgrund.

Det rekommenderas att en kompletterande besiktning utförs när hela grunden är tillgänglig.

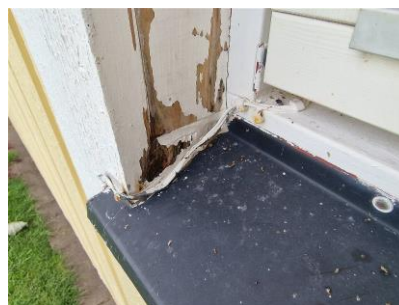
Rötskador förekommer i nederkant av smygbrädor intill fönstren.

Det rekommenderas att kontakt tas med fackman för kontroll av omfattning av de rötskador som noterats samt för bedömning av lämpliga åtgärder.

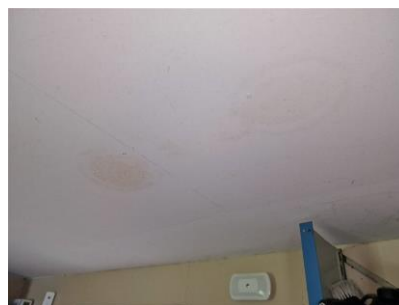
Lokala missfärgningar finns i innertaket. Vid fuktindikering mot missfärgningarna noterades förhöjda fuktindikationer.

För att kontrollera orsaken till och omfattningen av de missfärgningar som noterats rekommenderas att en fördjupad undersökning utförs.

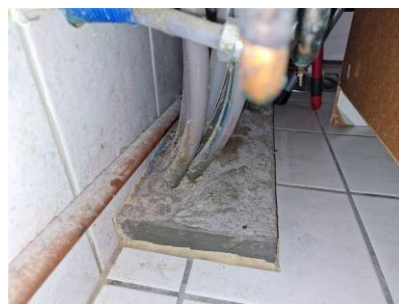
⚠ Rörgenomföringar finns i en golvklack som sitter nära varandra. En otät rörgenomföring finns i väggen bakom värmepumpen. Golvbrunnen är placerad nära golvklacken. Golvbrunnsmanschetten sticker ut under golvbrunnens klämring i duschplatsen. Golvfallet är lokalt bristfälligt utfört.

Bristerna medför att vatten kan tränga in i omkringliggande konstruktioner med fuktrelaterade skador som möjlig följd.

Vid fuktindikering som utfördes i utrymmet noterades inga förhöjda fuktindikationer.
