BESIKTNINGS PROTOKOLL

Anticimex Överlåtelsebesiktning av småhus – nivå 1

Årnäs 1:26

Suddeviksvägen 34
432 96 Åskloster

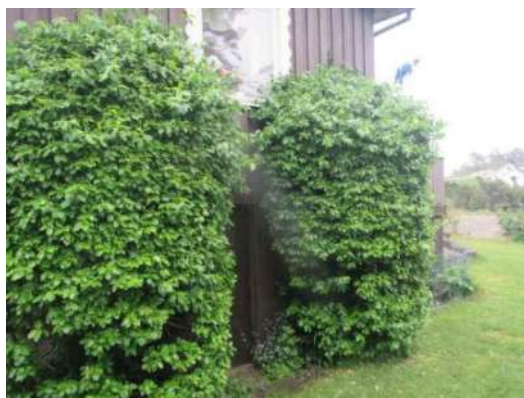
Växter finns i anslutning till grundmur/fasad.

Med rabatter och växter nära grundmuren riskerar man att få fukt kvarstående i väggarna med risk för invändiga fuktskador samtidigt som rötter kan skada grundmuren och sätta dräneringsledningen ur funktion.

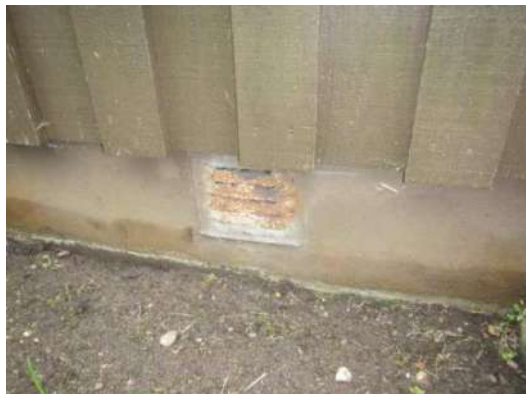
Sprickor och rostiga ventilgaller finns i sockeln.

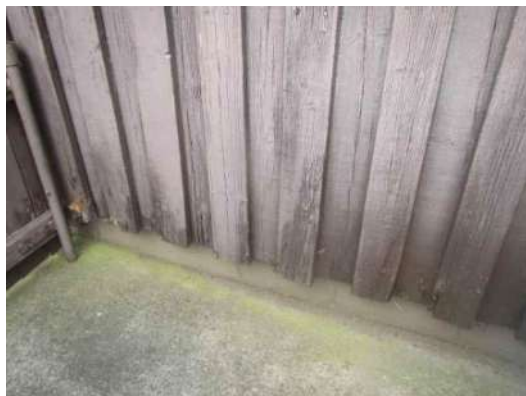
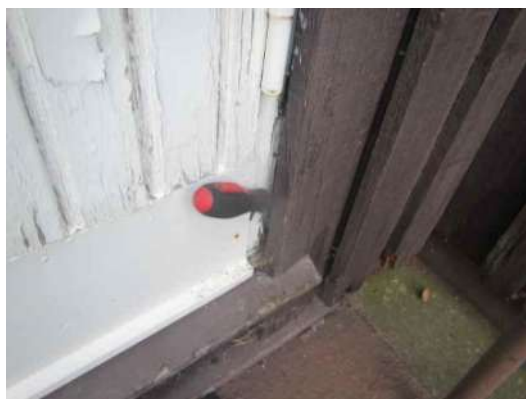
Rötskador finns i fasadpanelen åt sydväst. Otätheter finns mellan entrédörrens karm och fasad.

En fördjupad undersökning rekommenderas för att konstatera orsak till och omfattning av rötskador i fasadpanelen.

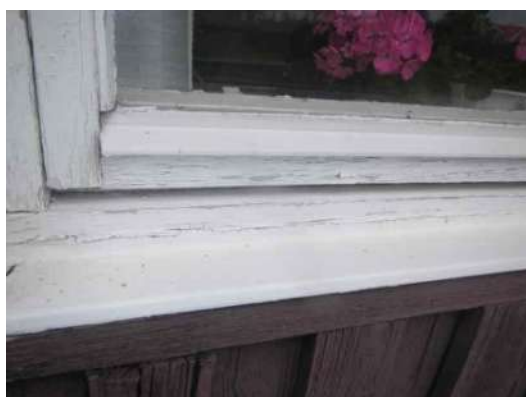
Färgsläpp finns från fönster.

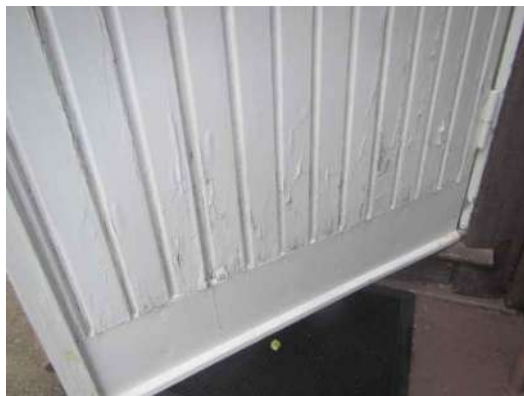
Entrédörren är rötskadad i nederkant.

Det rekommenderas att kontakt tas med en behörig fackman för kontroll av orsak och omfattning samt för bedömning av lämpliga åtgärder.

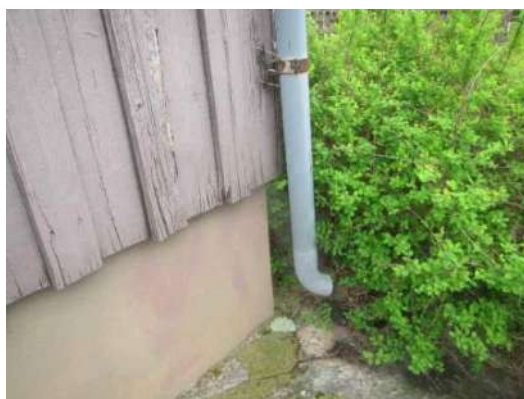
Färgsläpp och rostangrepp finns på hängrännor och stuprör. Stuprör är ej anslutet till markledning.

Stuprör som ej är anslutet till markledning kan medföra en ökad fuktbelastning på grundmur/sockel med fuktrelaterade skador som möjlig följd.

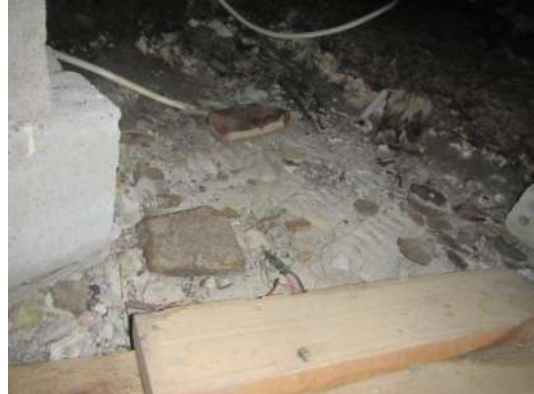
Del under ursprungliga byggnaden är endast inspekterad vid ingången åt nordväst på grund av låg krypmån.

I krypgrunden upplevs en kemisk/mikrobiell lukt.

Berg finns i dagen. På marken finns organiskt material (byggspill) som även är rötskadat. Blindbotten består dels av asfaboard och träläkt och dels av brädor. Delar av syllen är rötskyddsbehandlad.

För att utreda orsaken till och omfattningen av den lukt samt de förhöjda uppmätta fuktvärdena rekommenderas att hela krypgrunden görs tillgänglig och att en fördjupad undersökning utförs.

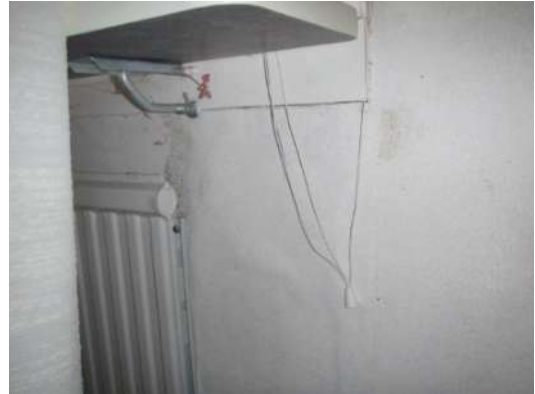
Missfärgningar finns i väggarna intill fönstren.
Fuktindikering utfördes utan anmärkning.

För att utreda orsaken till och omfattningen av missfärgningarna rekommenderas att en fördjupad undersökning utförs.

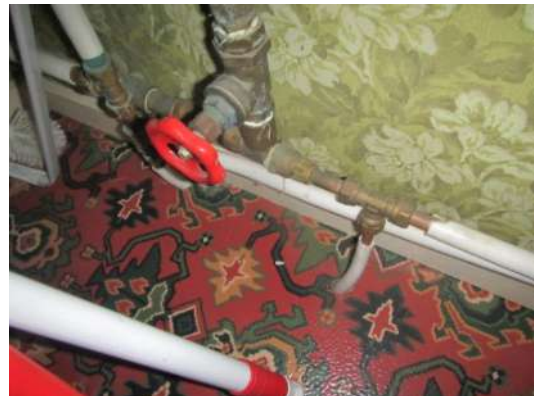
I utrymmet finns en varmvattenberedare installerad.
Golvbrunn finns inte i utrymmet och otäta rörgenomföringar finns i golvet.
Fuktindikering utfördes i utrymmet utan anmärkning.

Det finns därmed en ökad risk för fuktskador i omkringliggande konstruktioner.

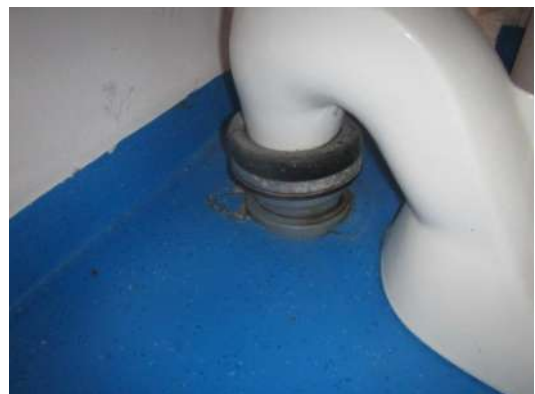
Våtrummet har äldre ytskikt och glipor finns i golvmattan och väggtapeten.

Fuktindikering utfördes i utrymmet utan anmärkning.

Då funktionen, som innebär att ytskiktet/tätskiktet skall vara vattentätt, kan vara nedsatt finns risk att vatten tränger igenom ytskiktet/tätskiktet med vattenskador i omkringliggande konstruktioner som följd.
