Besiktningssprotokoll

Försäkringsbesiktning för Anticimex Säljarsförsäkrat

Fastighetsbeteckning: Duveslätt 2:79	
Fastighetsadress: Espeviksvägen 20	
Postnummer: 43296	Ort: Åskloster

Besiktningdatum: 2024-12-11	Protokollnummer: 68712854
Temperatur: 1 °C	Väderlek: Mulet
Tekniker: Martin Bystedt	
E-post: martin.bystedt@Anticimex.se	
Kontor: Halmstad	
Närvarande: Fastighetsägaren

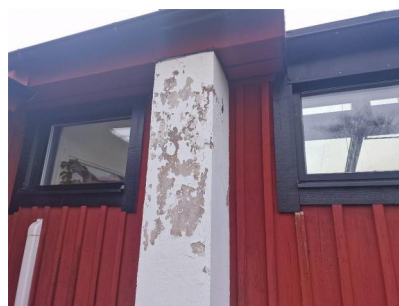
Torrspäckor noterades lokalt i träfasaden. Murstocken till vinterträdgården har puts-/färgsläpp.

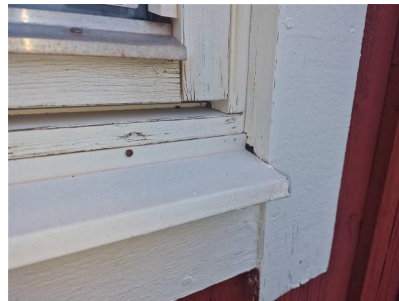
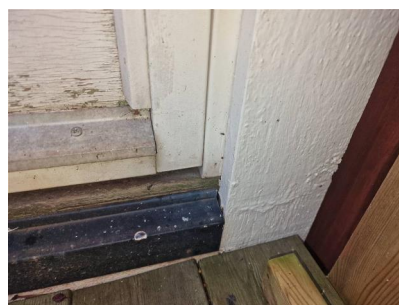
Vissa fönster-/tröskelbleck saknar gaveluppvik samt är otäta vid bleckens gaveländar.

Bristerna medför att vatten kan tränga ner i bakomliggande konstruktioner med fuktrelaterade skador som möjlig följd.

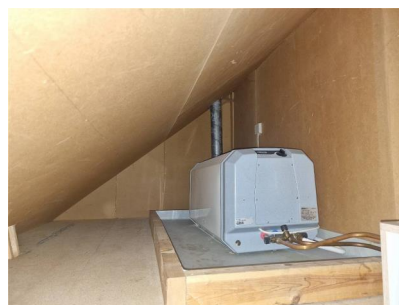
Varmvattenberedaren är olämpligt placerad.

När varmvattenberedaren finns placerad på en vind eller i ett utrymme utan tätskikt ökar risken för fuktrelaterade skador i omkringliggande konstruktioner vid ett eventuellt läckage.

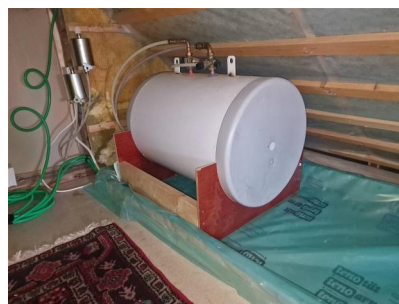
Varmvattenberedaren är olämpligt placerad.

Se under rubriken "Utvändigt / Vind åt väster".

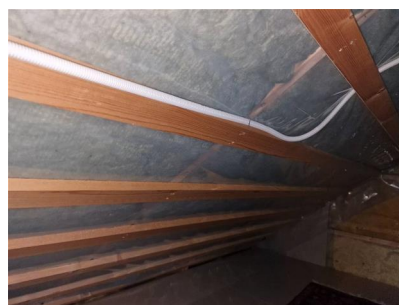
Vindsutrymmet är parallelltaxisolerat vilket gör att yttertakets insida inte går att inspektera.

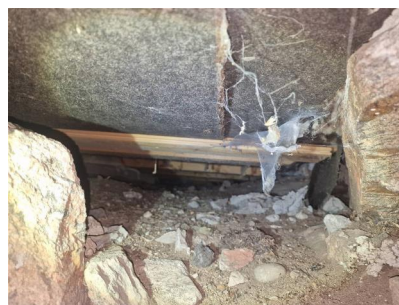
Torpargrunden under ursprungsdelen av huset kunde inte besiktigas på grund av den låga höjden varför en vidare kontroll rekommenderas för att upptäcka eventuella skador.

Torpargrunden under ursprungsdelen av huset är ej besiktningsbar på grund av låg höjd. Grunden är placerad mellan de båda till byggda krypprunderna.

Torpargrunder med bjälklag av organiskt material har ofta fuktskador på grund av naturlig fuktpåverkan. Detta kan resultera i mikrobiella skador (angrepp av mikroorganismer) och, i värsta fall, rötskador. Mikrobiell lukt kan då spridas till boendemiljön. Grunden har inte kunnat besiktigas eftersom den inte är krypbar.

Vi rekommenderar en fördjupad undersökning för att ta reda på om skador finns och bedöma orsak och omfattning.

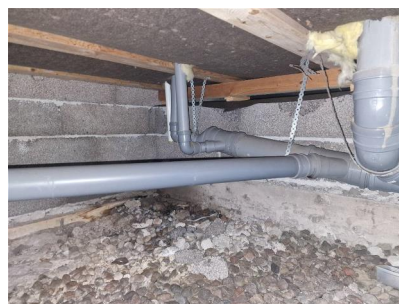
Vid kontroll av krypgrunden åt väster noterades fuktvärden upp till den kritiska nivån för mikrobiell tillväxt varför man även här bör göra en vidare undersökning för att utreda orsak och omfattning samt göra en bedömning av lämpliga åtgärder.

Marken består av makadam. Grundmurarna är av lecablock. Blindbotten består av asfboard och obehandlad/träskyddsbehandlad blindbottenläkt. Vid stickprovsvis fuktkvotsmätning i träkonstruktionerna uppmättes fuktkvoten till 15-17 %.

Det finns risk för mikrobiell tillväxt om den relativa fuktigheten (RF) i luften är över 75 %, vilket i gran- och furuvirke motsvarar en fuktkvot (FK) på ca 17 %.

Vid kontroll av konstruktion uppmättes fuktvärden under upp till kritisk fuktnivå.

Uteluftsventilerade krypprunder med bjälklag av organiskt material har ofta fuktskador på grund av naturlig fuktpåverkan. Detta kan resultera i mikrobiella skador.

Vi rekommenderar en fördjupad undersökning för att bedöma orsak och omfattning.

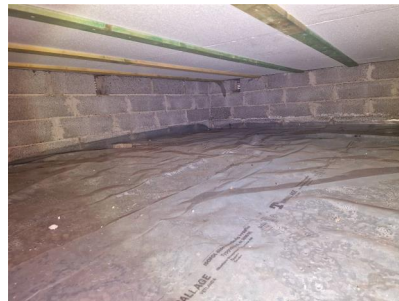
Marken består av makadam med ovan liggande plastfolie. Grundmurarna är av lecablock. Blindbotten består av cellplastsivor och träskyddsbehandlad blindbottenläkt. Vid stickprovvis fuktkvotmätning i träkonstruktionerna uppmättes fuktkvoten till 11-14 %. Spår av gnagare noterades i utrymmet.

Det finns risk för mikrobiell tillväxt om den relativa fuktigheten (RF) i luften är över 75 %, vilket i gran- och furuvirke motsvarar en fuktkvot (FK) på ca 17 %.

Golvbjälklaget ovan den uteluftsventilerade krypgrunden riskerar att drabbas av fuktskador på grund av naturlig fuktpåverkan. Detta kan i sin tur leda till mikrobiella skador (angrepp av mikroorganismer) som kan leda till att mikrobiell lukt sprids till boendemiljön.

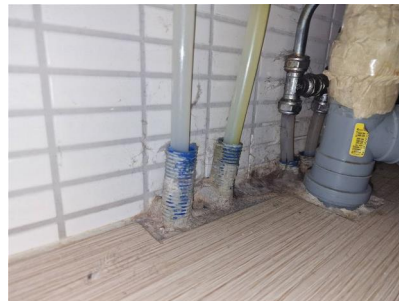
Rör genomföringar finns i golvet samt placerade för nära golv-/väggvinkel.

Bristerna medför en ökad risk att vatten kan tränga in i omkringliggande konstruktioner med fuktrelaterade skador som möjlig följd.
