# Besiktningssprotokoll

Försäkringsbesiktning för Anticimex Säljarsförsäkrat

Fastighetsbeteckning: Tröinge 1:44	
Fastighetsägare: Inga Anita Havasi	
Fastighetsadress: Kung Fares Väg 7	
Postnummer: 311 38	Ort: Falkenberg

Besiktningdatum: 2022-04-27	Protokollnummer: 66868130
Temperatur: 10	Väderlek: Molnigt
Tekniker: Tomas Forss	
E-post: tomas.forss@anticimex.se	
Kontor: Halmstad	
Närvarande: Anita Havasi, fastighetsägare Henrik Havasi, fastighetsägarens son, närvarande vid uppstarten Christer Almqvist, Anticimex praktikant

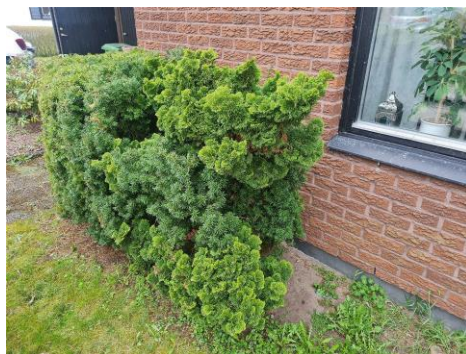
Växter finns i anslutning till byggnaden.

När det finns rabatter och växter nära byggnaden finns risk att fukt stannar kvar i väggarna. Detta kan i sin tur orsaka invändiga fuktskador. Växternas rötter kan också skada grundmuren och sätta dräneringsledningen ur funktion.

Området närmast huset rekommenderas att vara fritt från växtlighet.

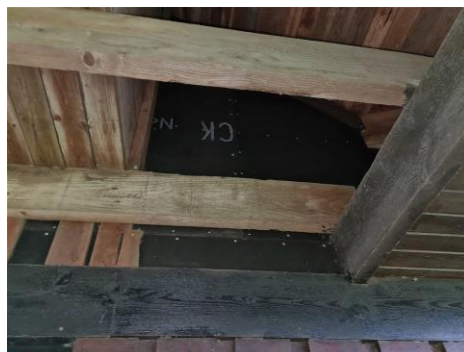
Ingen fasadpanel finns på fasaden under takutsprånget vid balkongen åt sydost.  
Rinnmärken finns på utanpåliggande golvregeln.

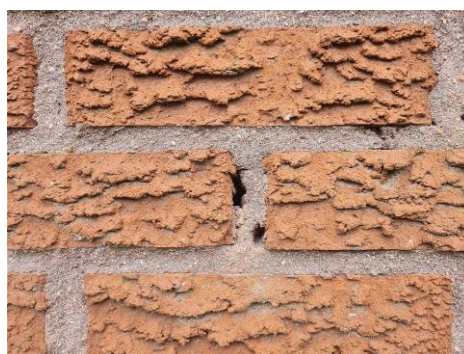
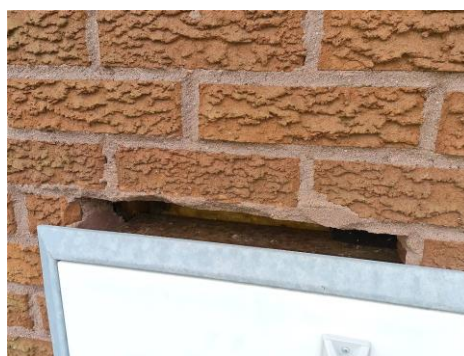
Fasadbeklädnaden på gavelspetsen åt sydväst har formförändringar och tordsprickor.

Otäta tegelfogar finns åt sydväst.

Glipor finns mellan träfasaden och tegelfasaden på vissa ställen.

Hål finns i fasaden ovan elskåpet.

Risk finns att vatten tränger in och orsakar fuktrelaterade skador på bakomliggande konstruktioner.

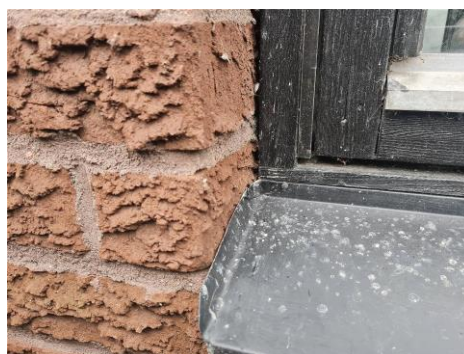
Fönsterbleck och fönster är otäta vid infästningar mot tegelfasaderna.

Det finns risk att vatten rinner in i väggen vilket i sin tur kan leda till fuktskador i väggkonstruktionen.

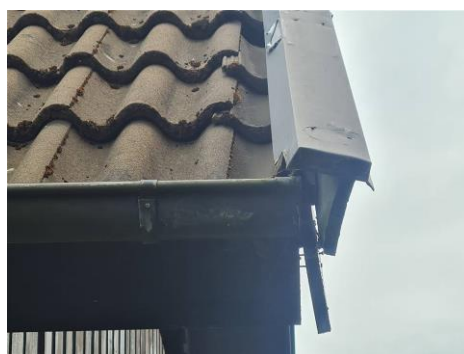
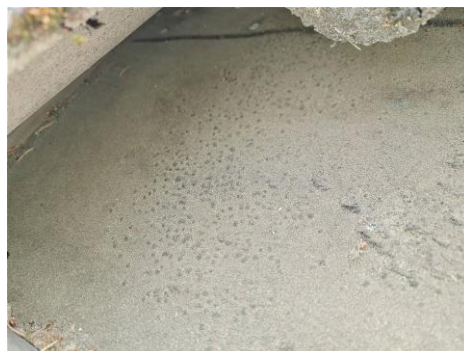
Yttertaket är sedan byggnationen.  
Mossa finns på taket.  
En del vindskivor är lokalt rötskadade.  
Ena vindskivan åt sydost är lös/sned och bakomliggande råspont är rötskadad i nederkant.  
Nocktätning finns inte.  
Vid kontroll av underlagstaket noterades bubblor i pappen åt sydost.

Kontakta fackman för kontroll samt för bedömning av lämpliga åtgärder.

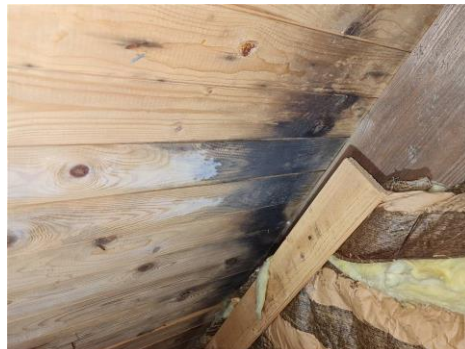
Vindsluckan är inte lufttät.  
Mikrobiell påväxt finns på underlagstaket i nockvinden mot nordväst.  
Detta kan vara ett tecken på att vinden tillförs fukt inifrån bostaden.

En kemisk/mikrobiell lukt upplevdes i vindsutrymmet

Nockvindarna åt sydväst och nordost samt alla sidovindarna är inte åtkomliga då luckor saknas.

Det rekommenderas att samtliga vindsutrymmen görs tillgängliga och att en fördjupad undersökning utförs för att bedöma orsak och omfattning.

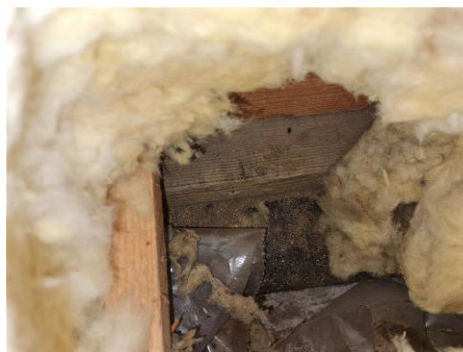
Vinkeldelen åt nordost är grundlagd med betongplatta på mark. Delar av entréhallen samt toalett, tvättstuga och förråd/groventré har uppreglade golv på betongplattan.

Ett provhål togs upp i entréhallens uppreglade golv bredvid ytterdörren.

Golvet är uppbyggt enligt följande underifrån: betongplatta, mineralull/reglar, golvspånskiva och plastmatta.

Skräp fins på betongplattan.

Syllen består av tryckimpregnerat virke och ligger på en fuktspärr av tjärpapp.

Fuktkvoten mättes i ytterväggssyllen och i en golvregel till mellan 9-10 %.

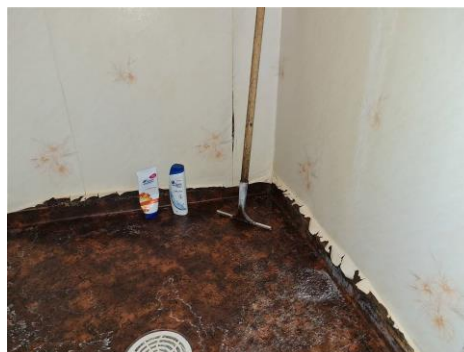
Våtutrymmet har äldre yt-/tätskikt.  
 Golvbrunnens klämring är lös.  
 Golvfallet är bristfälligt utfört.  
 Golvet utanför duschplatsen har ingen förbindelse med golvbrunnen.  
 Glipor/tapetsläpp finns i duschväggarna.  
 Förhöjda fuktindikationer noterades på väggar i duschen

Utrymmet är äldre och har passerat tiden för sin tekniska livslängd.

Renovering av utrymmet rekommenderas. Kontakta en behörig våtrumsentreprenör för en renovering. I samband med renoveringen bör omkringliggande konstruktioner kontrolleras för att upptäcka eventuella följdskador.

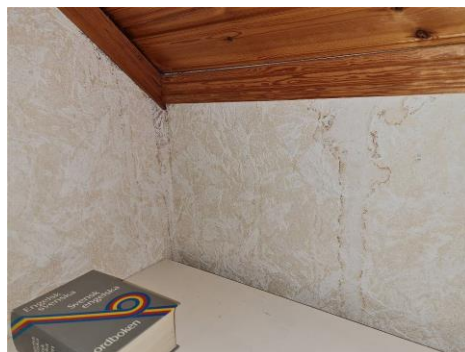
Rinnmärken finns på väggen från snedtaket i hörn åt öster.  
Fuktindikering utfördes på rinnmärkena utan anmärkning.

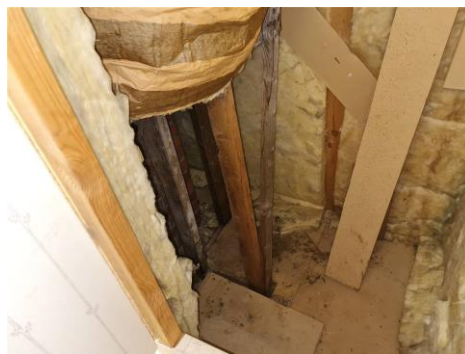
I klädkammaren finns en lucka till ett utrymme som innehåller ett expansionskärl.  
På golvet och på reglar under kärlet finns missfärgningar.  
Fuktindikering utfördes på missfärgningarna utan anmärkning.

Kontakta fackman för kontroll samt för bedömning av lämpliga åtgärder.
