BESIKTNINGS PROTOKOLL

Försäkringsbesiktning för Anticimex Säljarförsäkrat

Tvååker 23:3

Moarna 24 A, hus 2
432 76 Tvååker

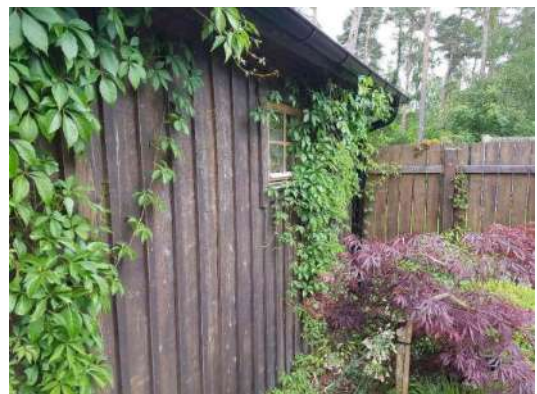
Växter finns intill, samt mot huslivet.

Med rabatter och växter nära grundmuren riskerar man att få fukt kvarstående i väggarna med risk för invändiga fuktskador samtidigt som rötter kan skada grundmuren och sätta eventuella dräneringsledningar ur funktion.

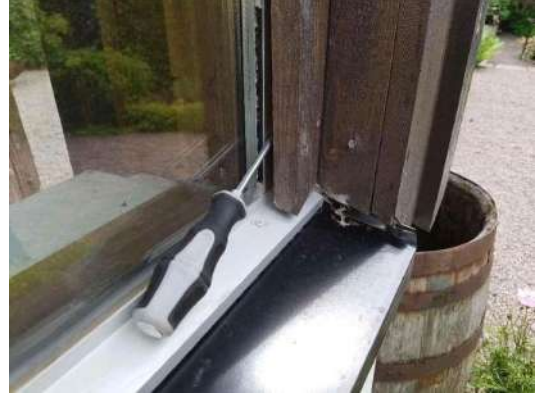
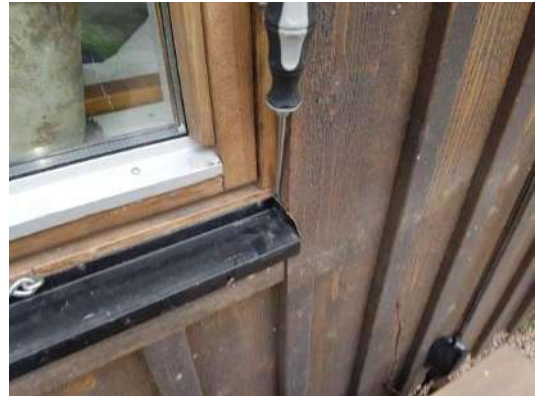
Fodren mot glaskassetterna och entrédörren till orangeriet är något formförändrade.

Ett underbleck åt söder är otätt vid ena gaveluppviket samt till fönstren på gaveln åt öster.

Överbleck finns inte till de nedre fönstren på gaveln åt öster.

Bristerna medför att vatten kan tränga ner i bakomliggande konstruktioner med fuktrelaterade skador som möjlig följd.

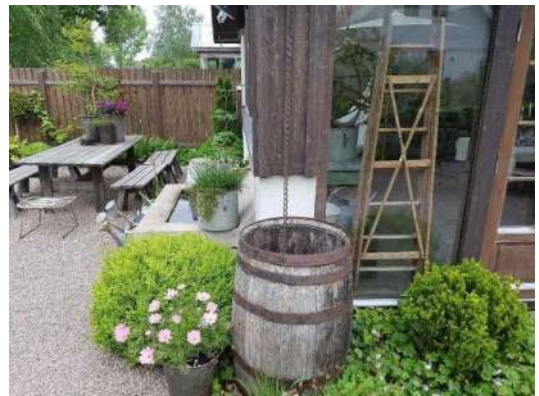
Hängrännans avvattning leds till en tunna.

Bristen kan medföra en ökad fuktbelastning på fasad och sockel med fuktrelaterade skador som möjlig följd om tunnan svämmar över.

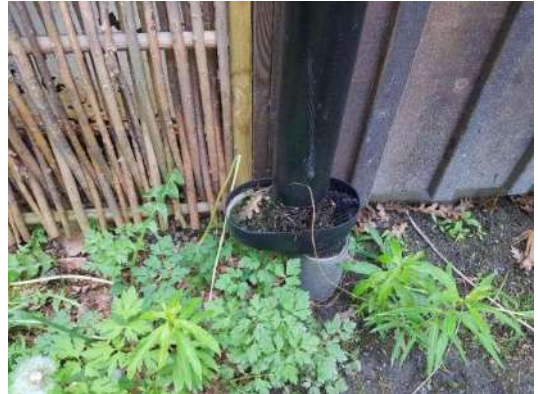
Rikligt med skräp noteras i botten av stupröret mot lövsilen åt nordost. Skräp finns i hänggrännorna.

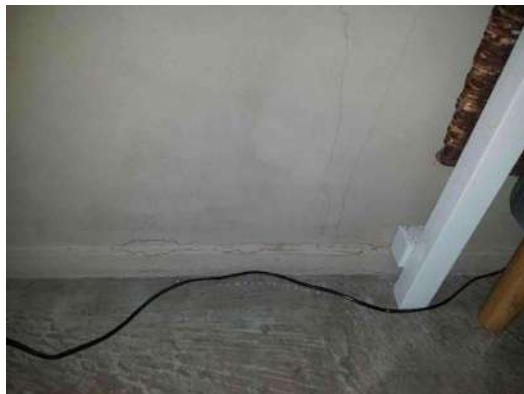
Rinnmärken noteras på ytterväggen åt norr. Vid fuktindikering kunde inga förhöjda fuktindikationer påvisas.

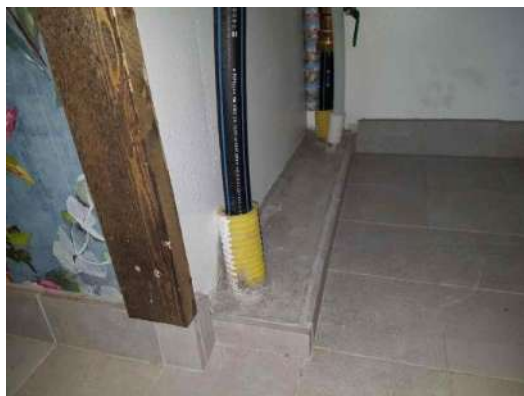
Rör genomföringar till inkommande vatten sitter nära golv-/väggvinkeln samt nära varandra.

När rör genomföringar finns i golv är det inte fackmässigt* utfört. Rör genomföringar i golvet medför en ökad risk för att vatten tränger ner i omkringliggande konstruktioner och orsakar fuktskador.

Vid fuktindikering som utfördes i utrymmet noterades inga förhöjda fuktindikationer.

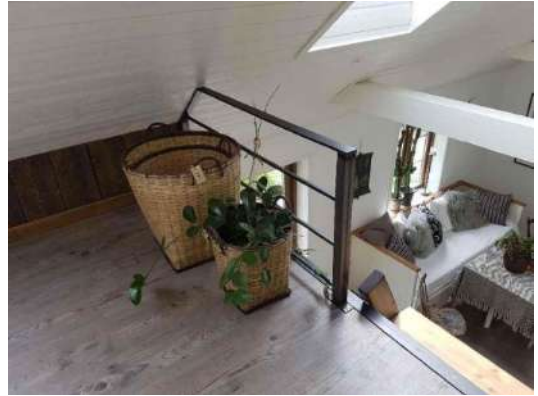
Skyddsräcket har en låg höjd.
Det finns ökad risk för personskador.
