Besiktningssprotokoll

Försäkringsbesiktning för Anticimex Säljarsförsäkrat

Fastighetsbeteckning: Slänten 4	
Fastighetsägare: Joel & Eva Briggert	
Fastighetsadress: Ullebovägen 13	
Postnummer: 432 53	Ort: Varberg

Besiktningdatum: 2021-10-05	Protokollnummer: 66499640
Temperatur: 11°C	Väderlek: Mulet
Tekniker: Kalle Zetterlund	
E-post: Kalle.Zetterlund@anticimex.se	
Kontor: Halmstad	
Övriga närvarande: Joel Briggert, fastighetsägare Eva Briggert, fastighetsägare

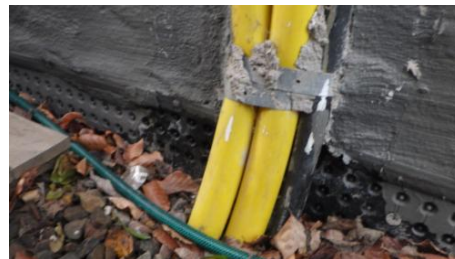
Utvändigt / Sockel

Sprickor finns i sockel.
Lokal ligger Platonmattan synlig ovan mark vilket avviker från montageanvisningar.

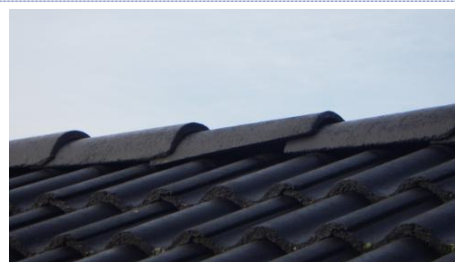
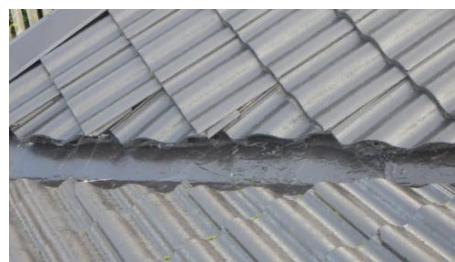
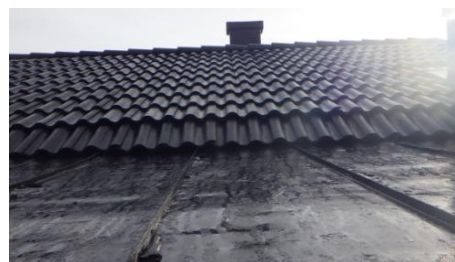
Utvändigt / Tak

Det är med mening man "tippat" nedre takpanneraden ovanför västra uterummets plåttak. Det är utfört på det sättet för att göra det tätare mellan takpannor och plåttak.

Ennockpanna har vänts åt fel håll jämfört de övriga. Några takpannor är något ur position vid vinkelränna. Nedre takpanneraden ovan uterummets plåttak tippas ned. Se vidare under rubriken "Insamling av upplysningar och handlingar" ovan.

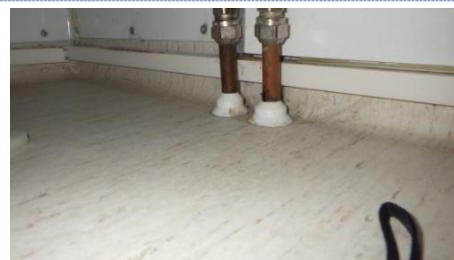
Entréplan / Dusch/Wc

Rör genomföring finns i golv.

Rör genomföringar i golvet medför en ökad risk för att vatten tränger ner i omkringliggande konstruktioner och orsakar fuktskador.

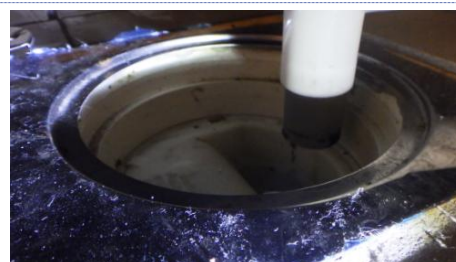
Källarplan / Dusch/Wc/Tvättstuga

Det finns inget tätskikt på golvet som ansluter till golvbrunnen.
