BESIKTNINGS PROTOKOLL

Försäkringsbesiktning för Anticimex Säljarförsäkrat

Tvååker 23:3

Moarna 24A, bostadshus
432 76 Tvååker

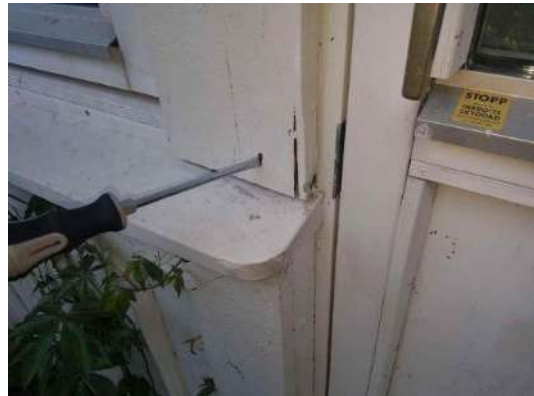
Rötskador noteras lokalt i nederkanten av fönsterfoder åt väster.

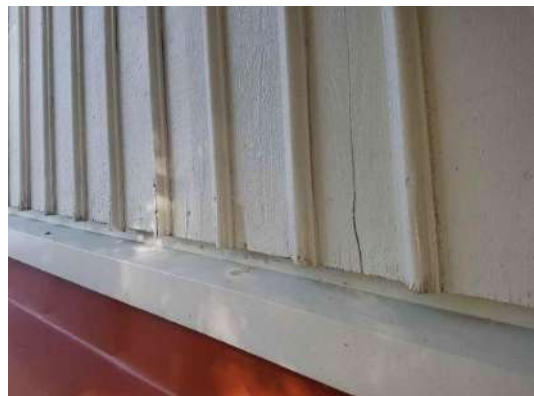
Torrspäckor noteras i nederkanten av träfasaden ovanför plåttakets infästning åt söder.
Enstaka färgsläpp noteras från fasaden.

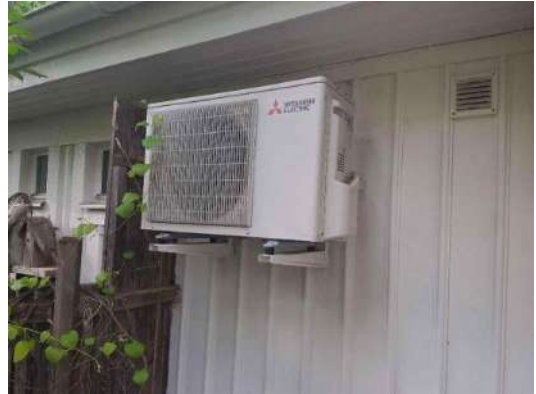
Kondensvatten från luftvärmepumpens utedel leds inte bort från huslivet.

Bristen medför ökad risk för att vatten tränger in i anslutande konstruktioner med fuktrelaterade skador som möjlig följd. Observera att ingen besiktning av byggnadens värmesystem eller värmepumpen ingått i uppdraget.

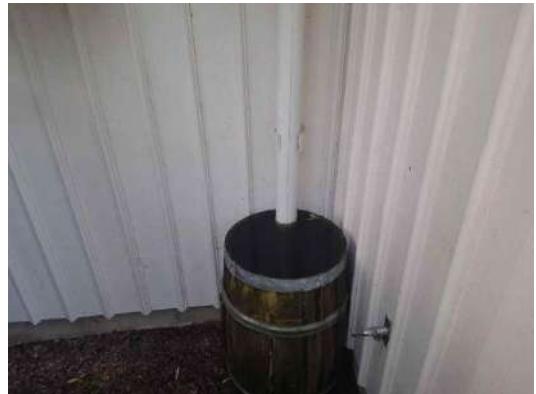
Skräp finns i hängrännorna. Vattensamlingar noteras i hängrännorna till lägenheten.

Ett stuprör åt sydost leds till en tunna. Stupröret åt sydväst släpper vatten intill huslivet.

Bristerna kan medföra en ökad fuktbelastning på fasad och sockel med fuktrelaterade skador som möjlig följd.

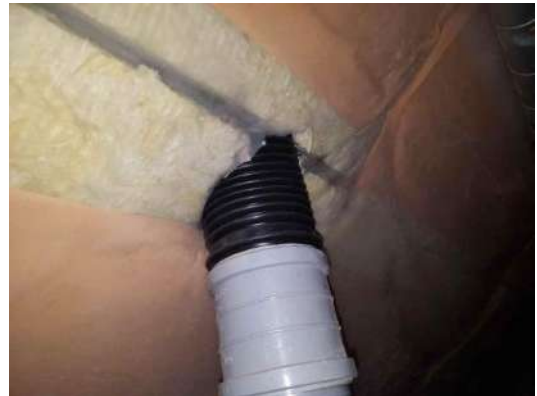
Vindsluckorna är inte lufttäta.
Plasten är otät intill avloppsluftarens genomföring på sidovinden åt väster.

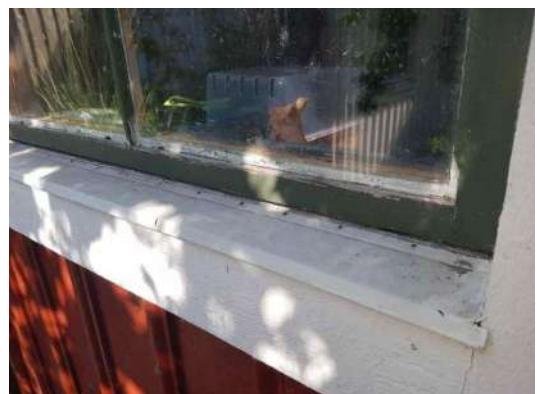
Tröskelbleck finns inte till varmförrådets ytterdörr.
Underblecket åt söder är bristfälligt monterat och otätheter noteras vid gaveluppvikens infästningar till en del fönster.
Växter finns intill huslivet.

Bristerna medför att vatten kan tränga ner i bakomliggande konstruktioner med fuktrelaterade skador som möjlig följd.

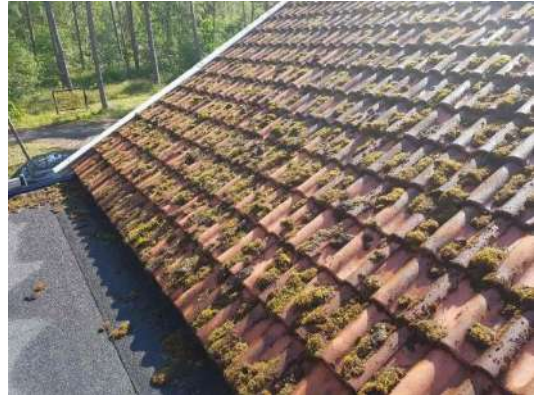
Nocktätning finns inte mellan nockpannor och översta pannraden.
Mossa noteras på takpannorna, främst åt norr.

Brister i utvändiga taktäckningen kan leda till att regn- eller smältvatten tränger ner i underliggande takkonstruktion och orsakar fuktrelaterade skador.

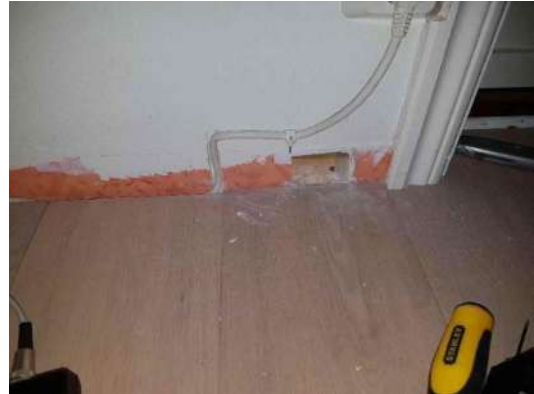
Betongplatta på mark.
Kontroll av konstruktion.
Ett provhål togs upp bakom ytterväggens golvlister i sovrummet åt väster. Syllen som är av obehandlat material ligger monterad mot betongplattan utan fuktspärr.
Fuktkvoten mättes i syllen till 10 %.
Ett provhål togs upp bakom innerväggens golvlister i entréhallen mot kontoret. Syllen som är av obehandlat material ligger på en fuktspärr mot betongplattan. Fuktkvoten mättes i syllen till 9 %.
Ett provhål togs upp bakom ytterväggens golvlister intill entrédörren åt öster. Den obehandlade syllen står på distanser ca 5 mm mot betongplattan. Ingen fuktspärr är synlig under syllen. Fuktkvoten mättes till 10 % i syllens nederkant.
Ingen avvikande lukt kunde påvisas från provhålen.

Det finns risk för mikrobiell tillväxt om den relativa fuktigheten (RF) i luften är över 75 %, vilket i gran- och furuvirke motsvarar en fuktkvot (FK) på ca 17 %.

Syllkonstruktioner både i ytterväggar och i mellanväggar som är placerade i direkt kontakt med betongplattan kan på grund av naturlig fuktpåverkan avge obehaglig lukt samt drabbas av fuktrelaterade skador. Detta i sin tur kan leda till att en avvikande lukt sprids till boendemiljön.

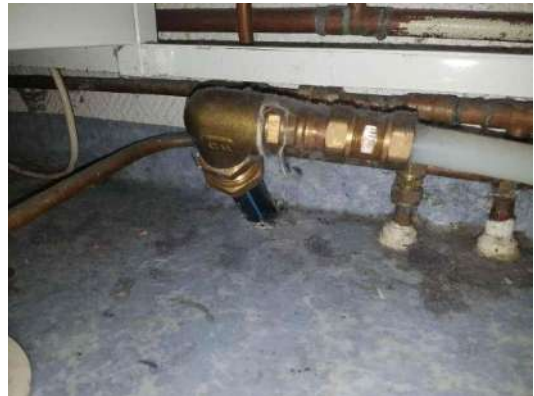
Rör genomföringar förekommer i golvet. En av genomföringarna sitter i golv-/väggvinkeln och är otät. Tätskikt finns inte på golvklacken.

Bristerna medför att vatten kan tränga in i omkringliggande konstruktioner med fuktrelaterade skador som möjlig följd.

Vid fuktindikering som utfördes i utrymmet noterades inga förhöjda fuktindikationer.

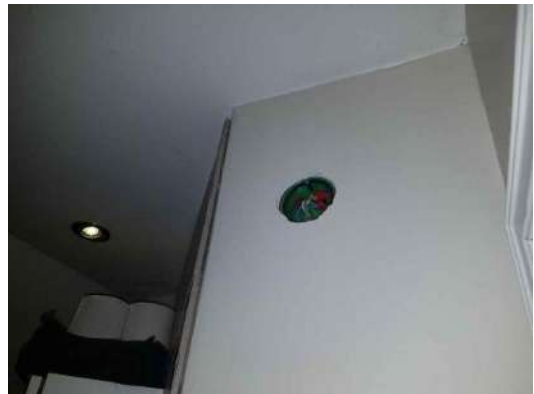
En kopplingsdosa saknar doslock.
