# Besiktningsprotokoll

Försäkringsbesiktning för Anticimex Säljarförsäkrat

| Fastighetsadress:<br>Högavägen 2 | |

| Besiktningsdatum:<br>2024-05-07 | Protokollnummer:<br>68243500 |

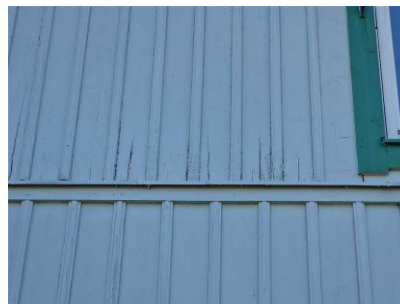
Fasadpanelen är i behov av målning/underhåll då rötskador noterades, främst på gaveln åt väster.

Fasadbeklädnad och träkonstruktioner där målningsbehov finns riskerar att få mer omfattande fukt- och rötskador på grund av sämre vattenavvisande förmåga.

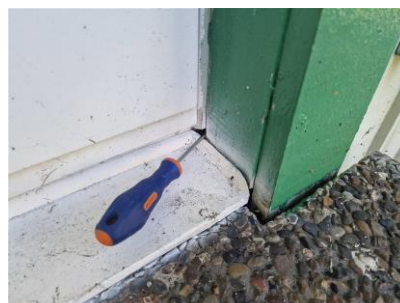
Entrédörrens tröskelbleck är otätt vid gaveluppvikens ändar. Otätheter noterades mellan foder och balkongdörrens karm.

Bristerna medför att vatten kan tränga ner i bakomliggande konstruktioner med fuktrelaterade skador som möjlig följd.

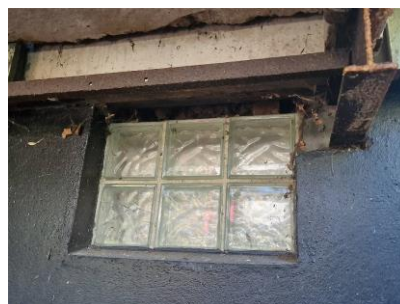
Färgsläpp finns från enstaka fönster samt från altandörren åt väster. Otätheter noterades i ovkant vid källarfönstrets infästning mot grundmuren under entrétrappan.

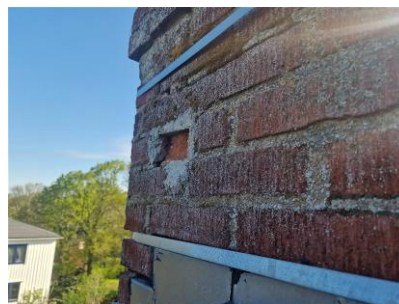
Fogsläpp och frostsprängt tegel noterades på skorstenen.  
Otätheter noterades i fogmassan mellan skorstenen och det nedre plåtbeslaget.

Brister i utvändiga taktäckningen kan leda till att regn- eller smältvatten tränger ner i underliggande takkonstruktion och orsakar fuktrelaterade skador.

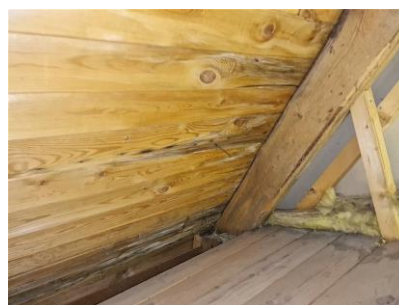
Missfärgningar finns lokalt på yttertaketets insida.  
Vid fuktindikering mot missfärgningarna noterades inga förhöjda fuktindikationer.

Missfärgningar kan bero på olika saker, och kan vara ett tecken på ett tidigare eller pågående läckage. För att kontrollera orsaken till och omfattningen av missfärgningarna rekommenderas att en fördjupad undersökning utförs.

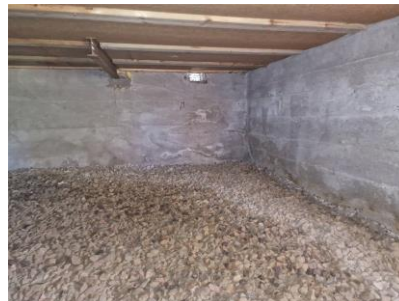
Krypgrunden nås via en lucka i grundmuren åt söder.  
Marken består utav makadam.  
Kalk- och saltutfällningar finns på grundmuren av betonghålstén.  
Blindbotten består utav asfaboard och tryckimpregnerade blindbottenläkt.  
Fuktkvoten mättes i blindbotten till mellan 15-16 %.

Det finns risk för mikrobiell tillväxt om den relativa fuktigheten (RF) i luften är över 75 %, vilket i gran- och furuvirke motsvarar en fuktkvot (FK) på ca 17 %.

Uteluftsventilerade krypgrunder med bjälklag av organiskt material kan på grund utav naturlig fuktpåverkan drabbas av fuktrelaterade skador. Detta kan resultera i att mikrobiell/kemisk lukt sprids till boendemiljön.

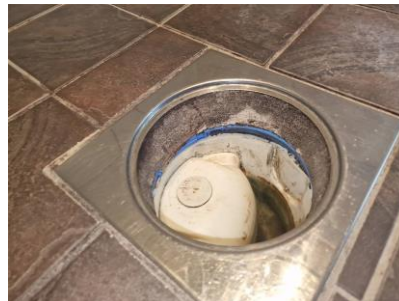
Golvfallet är lokalt bristfälligt utfört utanför duschplatsen. Golvbrunnen är inte utbytt i samband med renoveringen och dess klämring bottenar inte i sätet. Golvbrunnsmanschetten sticker delvis ut under klämringen. Tätskiktets anslutning i golvbrunnen går inte att inspektera på grund utav sättbruk.

Bristerna medför att vatten kan tränga in i omkringliggande konstruktioner med fuktrelaterade skador som möjlig följd.

Vid fuktindikering som utfördes i utrymmet noterades inga förhöjda fuktindikationer.

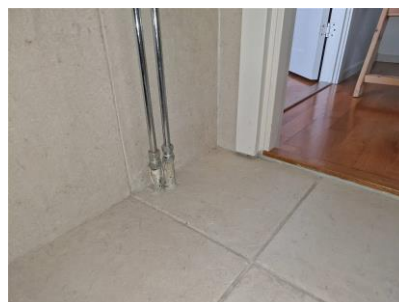
Fönstret är olämpligt placerat i badplatsen. Rör genomföringar finns i golvet som är placerade nära varandra. Golvbrunnen är inte utbytt i samband med renoveringen och manschetten sticker ut under klämringen. Golvfallet är lokalt bristfälligt utfört.

Se under rubriken Entréplan Dusch/Wc.

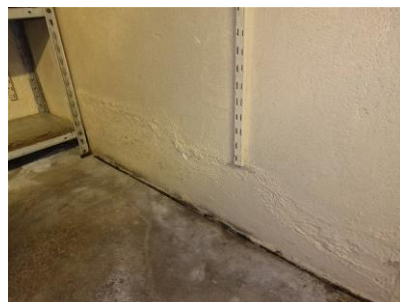
Källarens utvändiga fuktskydd är äldre.  
Mindre puts- och färgsläpp finns i nederkant av grundmuren.

När man kan notera puts- och färgsläpp på källarmurarna och fuktutfällningar på golvet bör man undvika att tillföra konstruktionen organiskt material, eftersom det då föreligger risk för fukt- och luktskador. Med tanke på byggnadens ålder kan man förvänta sig att eventuell dräneringen runt om huset samt fuktskyddet utvändigt på källarväggarna är nedsatt, samt att uppfuktningen stegvis kan komma att tillta.
