Besiktningssprotokoll

Försäkringsbesiktning för Anticimex Säljarförsäkrat

Fastighetsbeteckning: Ullared 2:179	
Fastighetsägare: Ulla Solvig Anita Karlsson	
Fastighetsadress: Kullevägen 4	
Postnummer: 311 60	Ort: Ullared

Besiktningdatum: 2019-11-15	Protokollnummer: 65086566
Temperatur: 3°C	Väderlek: Mulet
Tekniker: Magnus Larsson	
E-post: magnus.larsson@anticimex.se	
Kontor: Halmstad	
Övriga närvarande: Ulla Karlsson, fastighetsägaren närvarande vid genomgången Samuel Olsson, mäklare

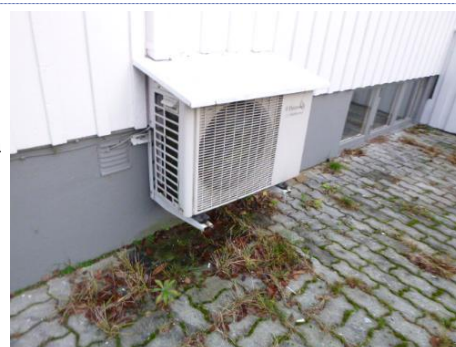
Kondensvatten från luftvärmepumpens utedel leds inte bort från husgrunden.

Detta medför ökad risk för att vatten tränger in i anslutande konstruktioner, vilket i sin tur kan leda till fuktrelaterade skador. Observera att besiktning av byggnadens värmesystem eller värmepumpen inte har ingått i uppdraget.

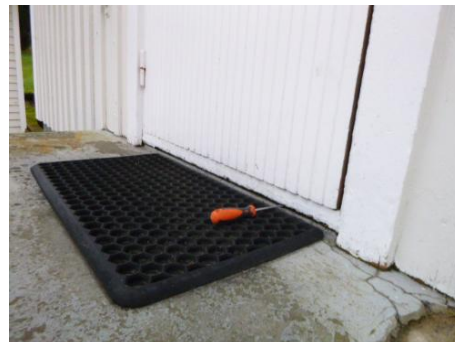
Tröskelbleck saknas vid balkong-och ytterdörrarna

Avsaknad av tröskelbleck medför att det finns risk för att vatten kan rinna in och orsaka mikrobiella skador (angrepp av mikroorganismer) på tröskel och/eller i kringliggande vägg och bjälklag.

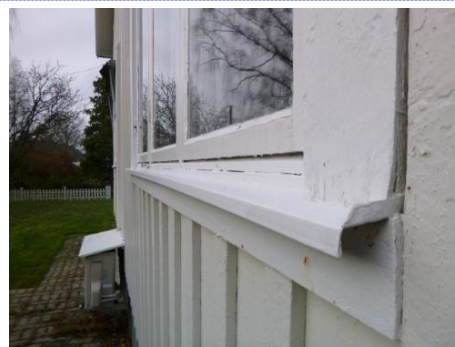
Enstaka fönsterbleck lutar felaktigt mot huset.

Eftersom en del fönsterbleck lutar åt fel håll finns risk att vatten rinner in i väggen vilket i sin tur kan leda till fuktskador i väggkonstruktionen.

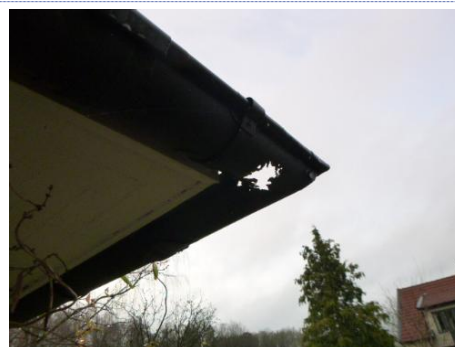
Röst finns på hängrännkrokarna.
Lövsilar finns inte på stuprören och skräp finns i hängrännorna.
Rosthål noteras på verandans-och skärmtakets hängrännor och läckage förekommer från en del hängrännskarvar.
Verandans stuprör släpper vattnet intill huset.

Bristerna i hängrännorna och stuprören innebär risk för fuktskador på fasad, sockel och i bakomliggande konstruktioner.

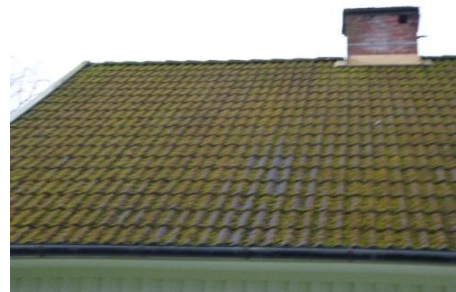
Yttertaket är av äldre datum.

Rikligt med mossa finns på takpannorna åt öster och färgsläpp/rost finns på plåtdetaljer.

Takpannor, plåtdetaljer och underlagspapp har enligt vår bedömning en begränsad livslängd. Eftersom husets taktäckning är äldre har det ett minskat motstånd mot vatteninträning. Detta i sin tur kan leda till fuktskador på träläkt och vidare ner i underliggande konstruktioner.

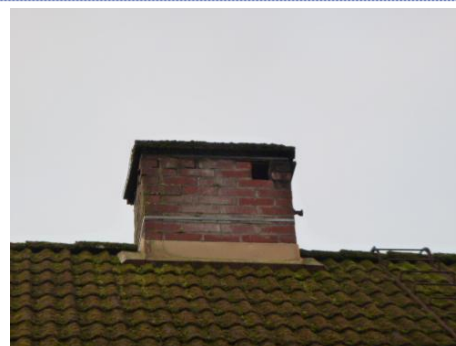
Skorstenen saknar väderskydd och fogsläpp/lösa tegelstenar noteras.

Då skorstenen inte längre används kan väderskydd monteras för att skydda mot nederbörd som annars kan orsaka fuktskador och frostsprängning i skorstenen/ murstocken.

Vi rekommenderar att en fackman kontaktas för att ta reda på hur och om ett väderskydd ska monteras.

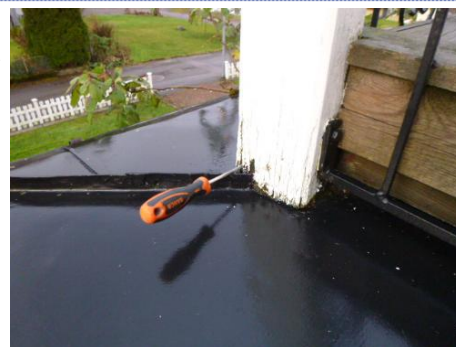
Sprickor finns i källartrappans och verandans grundmurar.

Ytliga rötskador noteras i nederkant av verandans- och balkongens stolpar.

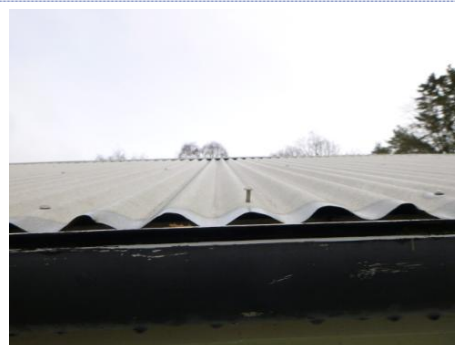
Plåttaket är av äldre datum och en del plåtspik har krupit upp.

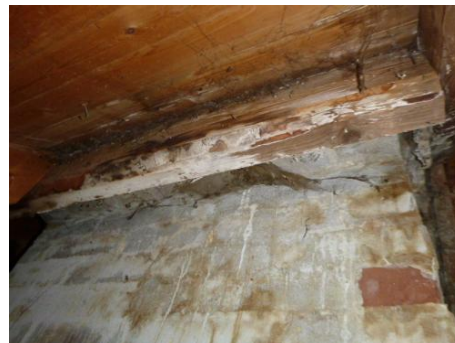
Missfärgningar finns lokalt på yttettakets insida vid avloppsluftningens rör och intill murstocken.

Något förhöjda fuktindikeringar kunde påvisas på missfärgningarna intill murstocken.

För att konstatera orsaken till samt för att åtgärda de missfärgningar och lokalt förhöjda fuktindikeringar som noterats rekommenderas att kontakt tas med en fackman.

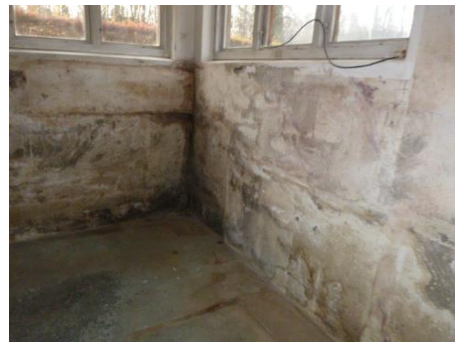
En unken mikrobiell lukt känns i källaren.

Puts- och färgsläpp samt missfärgningar finns på källarväggarna och förhöjda fuktindikeringar kunde påvisas på ytterväggarna, lokalt ändå upp till innertaken.

Puts- och färgsläpp samt missfärgningar invändigt på källarytterväggarna är ett tecken på att källarens utvändiga fuktskydd inte längre fungerar tillfredsställande.

För att åtgärda detta måste källarens utvändiga fuktskydd förbättras. Läs Anticimex faktablad om källare för tips och råd.

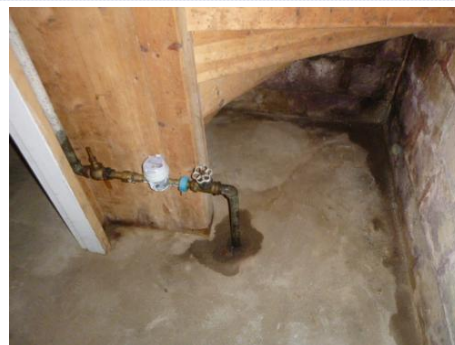
Rötskador noteras i träinnerväggarna och trappan.

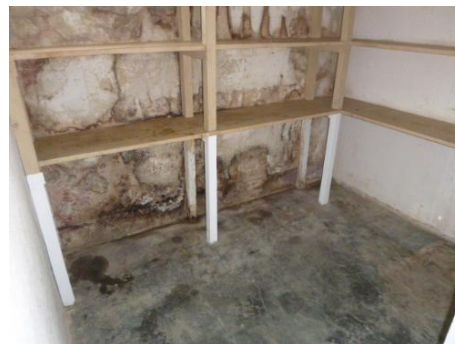
Rötskador noteras i nedkant av hyllstolparna. Mikrobiell påväxt finns i innertaket.

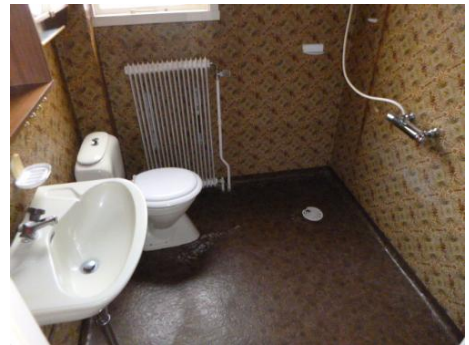
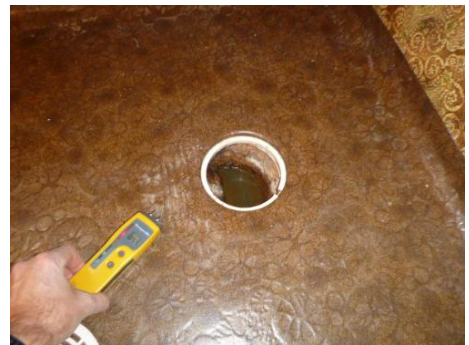
Badrummet är av äldre datum.
Ett fönster finns intill duschen.
Golvbrunnen är rostig och klämringen är lös.
Otäta rörgenomföringar finns i våtrumstapeten.
Förhöjda fuktindikeringar noteras lokalt på golvet.

Då brister och förhöjda fuktindikeringar noteras i våtutrymmet rekommenderas att kontakt tas med en fackman för kontroll och åtgärder.

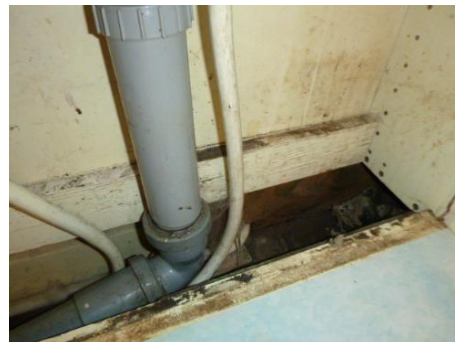
Fuktskydd saknas under kyl/frys samt i diskbänksskåpet. Missfärgningar och mikrobiell påväxt noteras på golvet bakom diskbänksskåpet. Inga förhöjda fuktindikeringar kunde påvisas på golvet i köket.

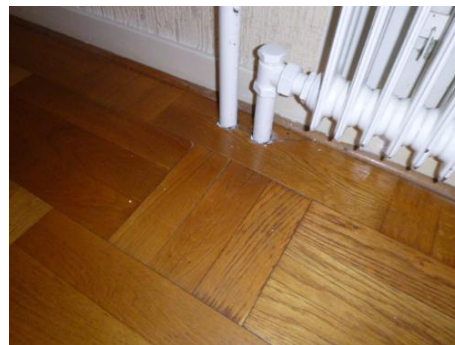
En spricka finns i ett fönster åt söder. Golvet intill radiatorrören är något formförändrat. Inga förhöjda fuktindikeringar kunde påvisas på golvet.

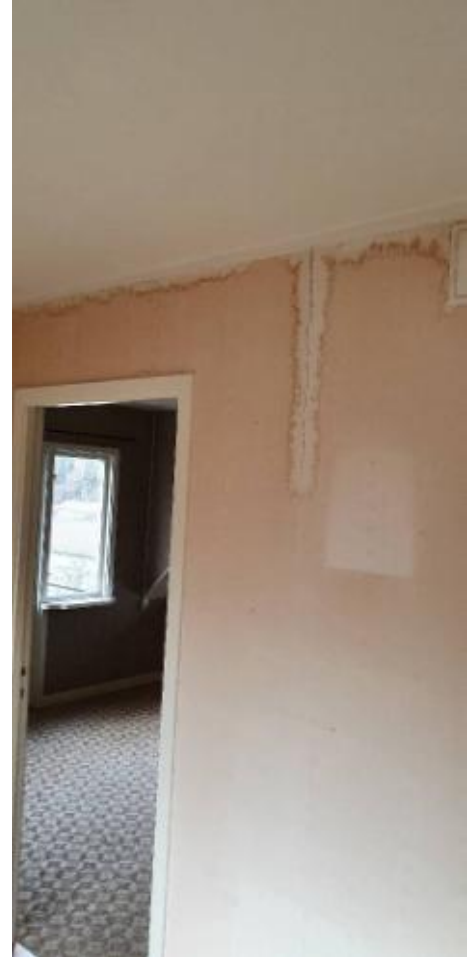
Missfärgningar finns i ovankant av väggen mot allrummet.
Inga förhöjda fuktindikeringar kunde påvisas på missfärgningarna.

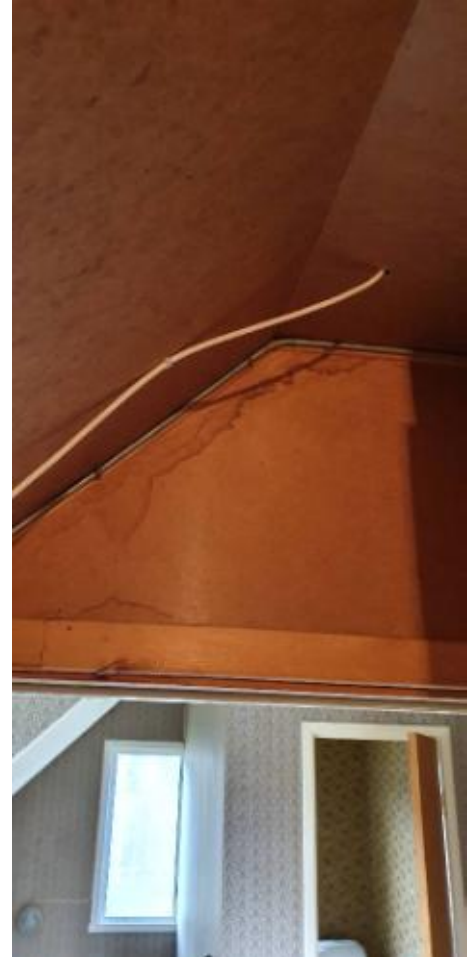
Q Missfärgningar finns i ovankant av väggen mot allrummet. Inga förhöjda fuktindikeringar kunde påvisas på missfärgningarna.
