# Besiktningssprotokoll

Försäkringsbesiktning för Anticimex Säljarsförsäkrat

Fastighetsbeteckning: Harsås 1:8	
Fastighetsadress: Nösslinge Harsås 18	
Postnummer: 43299	Ort: Skällinge

Besiktningdatum: 2025-01-28	Protokollnummer: 68803348
Temperatur: 6 °C	Väderlek: Mulet
Tekniker: Daniel Levin	
E-post: Daniel.Levin@anticimex.se	
Kontor: Halmstad	
Närvarande: Sanna Berglund (närvarande i början av besiktningen), mäklare

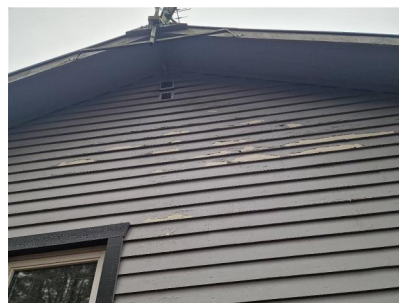
Träfasaden är i behov av målning och underhåll då färgsläpp noterades.

Fasadbeklädnad och träkonstruktioner där målnings- och underhållsbehov finns riskerar att få fukt- och rötskador på grund av sämre vattenavvisande förmåga.

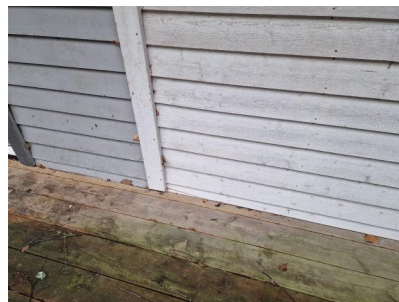
Åt öster avslutas fasaden mot/under altanen.

Bristen medför att vatten kan tränga in i ytterväggens konstruktion med fuktrelaterade skador som möjlig följd.

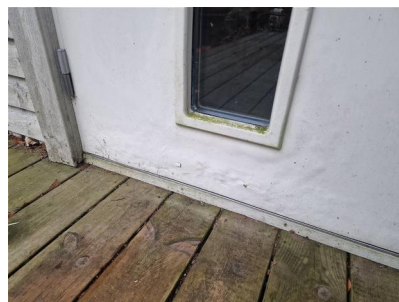
Entrédörren är formförändrad i nederkant.

Det rekommenderas att kontakt tas med fackman för bedömning av lämpliga åtgärder.

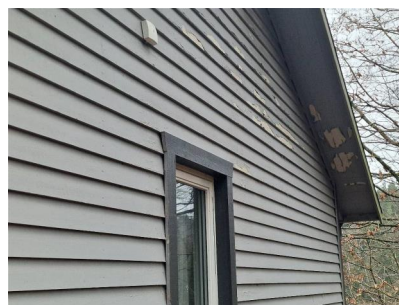
Tröskelbleck finns inte till groventréns ytterdörr samt till altandörren åt sydost.

Överbleck finns inte till fönstren på gavlarna.

Bristerna medför att vatten kan tränga ner i bakomliggande konstruktioner med fuktrelaterade skador som möjlig följd.

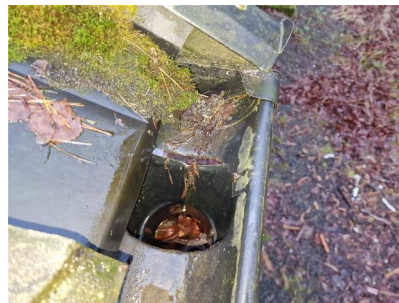
Rikligt med löv/skräp finns i hängrännorna. Stuprörets anslutning till hängrännan åt norr är otät.

Bristerna kan leda till ökad fuktpålastning på fasad och sockel.

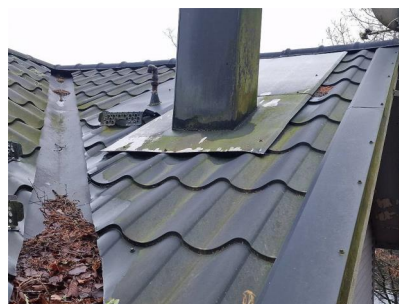
Delar utav plåttaket bedöms vara äldre. Plåthuvnen glipar mot plåttaket.

Brister i utvändiga taktäckningen kan leda till att regn- eller smältvatten tränger ner i underliggande takkonstruktion och orsakar fuktrelaterade skador.

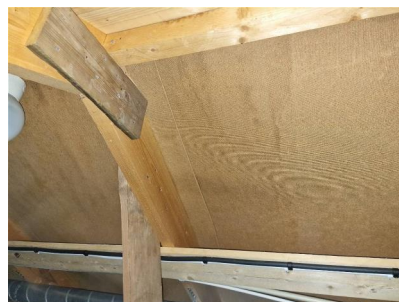
Åt nordväst består underlagstaket delvis av masonit. Detta utförande är en fukt känsligare konstruktion än exempelvis råspont och papp/takduk. Det är relativt vanligt att man upptäcker tecken på utifrån kommande fukt på yttertaketets insida vid dessa typer av tak, vilket även har kunnat påvisas i detta fall.

Missfärgningar finns lokalt på underlagstaket av masonit. Otätheter noterades mellan masoniten och det ursprungliga underlagstaket av råspont samt papp. Vid fuktindikering mot missfärgningarna noterades inga förhöjda fuktindikationer.

Det rekommenderas att kontakt tas med fackman för kontroll av orsak till och omfattning av de skador/brister som noteras samt för bedömning av lämpliga åtgärder.

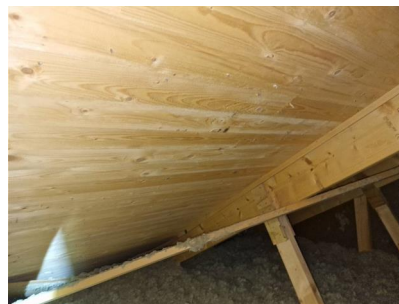
Mindre mikrobiell påväxt noterades lokalt på underlagstaket i tillbyggnadsdelen åt nordost.

Påväxten anses uppstått innan monteringen då man kan se avbrott i tillväxten på grund av strölåkten samt avbrott mellan olika brädor.

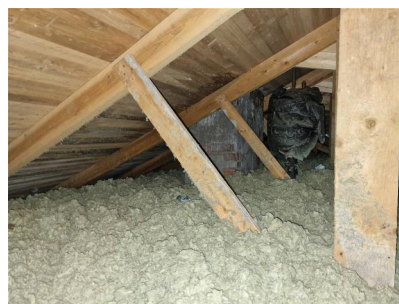
Vinden åt söder har inte kunnat beträdas då den är tilläggsisolerad med lösull och det saknas landgång. Missfärgningar noterades på underlagstaket intill murstocken.

Det rekommenderas att en kompletterande besiktning utförs när hela vinden är tillgänglig.

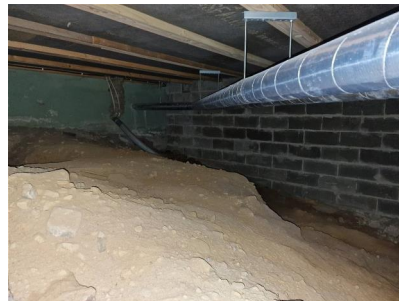
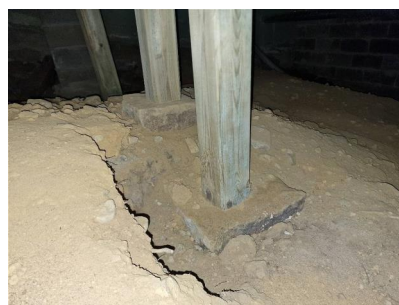
Husets kryppgrund är en fukt känslig konstruktion bland annat beroende på lufttemperaturens skillnad mellan grunden och utomhus på sommaren samt från fukt som avdunstar från marken. På blindbotten mättes förhöjda fuktvärden. För att åtgärda detta bör luftfuktigheten i grunden sänkas.

Krypgrunden nås via en lucka ifrån källaren.  
På marken som består utav jord/sand noterades enstaka organiskt material.  
Blindbotten består utav asfaboard och obehandlade blindbottenläkt.  
En del stolpar är placerade på markstenar utan fuktspärr.  
Fuktkvoten mättes i blinddotten till 20 %.

Det finns risk för mikrobiell tillväxt om den relativa fuktigheten (RF) i luften är över 75 %, vilket i gran- och furuvirke motsvarar en fuktkvot (FK) på ca 17 %.

Då förhöjda fuktvärden mättes på bjälklagets undersida indikerar det att grunden delar av året är så fuktig att mikroorganismer kan komma att utvecklas. För att undvika detta så måste grundens klimat bli torrare. Se även bifogat faktablad "Uteluftsventilerade krypgrunder".

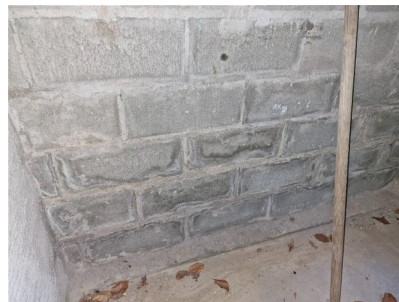
Åt nordväst är bostaden grundlagd med en mindre källardel.  
Kalk- och saltutfällningar noterades i nederkant av grundmuren med förhöjda fuktindikationer.

När man kan notera kalk- och saltutfällningar på källarmurarna och fuktutfällningar på golvet bör man undvika att tillföra konstruktionen organiskt material, eftersom det då föreligger risk för fukt- och luktskador.

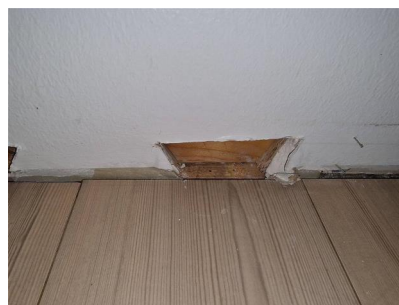
Entréhallen samt allrummets konstruktion är av så kallad uppreglad golvkonstruktion. Dessa typer av konstruktion är ett vanligt förekommande på 1960- samt 1970-talet och har visats sig vara känsliga för fukt, vilket bland annat orsakas på grund av en naturlig fuktpåverkan från marken genom betongplattan. Vid kontroll kunde förhöjda fuktvärden samt en mikrobiell lukt påvisas från provhålet.

Entréhallen och allrummet är grundlagt med betongplatta på mark med uppreglat golv. Då det troligtvis finns vattenburen golvvärme i konstruktionen har inget provhål utförts i golvet. Ett provhål togs upp i ytterväggen åt öster intill entrédörren. En golvregel av obehandlat virke är synlig i provhålet och är placerad med dess ovkant i nivå med invändigt golv. Fuktkvoten mättes i golvregeln till 18 %. En mikrobiell lukt upplevs från provhålet.

Det finns risk för mikrobiell tillväxt om den relativa fuktigheten (RF) i luften är över 75 %, vilket i gran- och furuvirke motsvarar en fuktkvot (FK) på ca 17 %.

För att kontrollera orsaken till och omfattningen av de förhöjda fuktvärden samt den mikrobiella lukt som noteras rekommenderas att en fördjupad undersökning utförs.

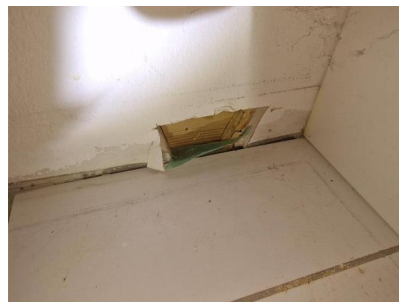
Köket är grundlagt med betongplatta på mark.  
Ett provhål togs upp i kökets yttervägg åt öster.  
Syllen av obehandlat virke är placerad på en fuktspärre mot betongplattan.  
Fuktkvoten mättes i syllen till 11 %.  
Ingen avvikande lukt upplevs från provhålet.

Det finns risk för mikrobiell tillväxt om den relativa fuktigheten (RF) i luften är över 75 %, vilket i gran- och furuvirke motsvarar en fuktkvot (FK) på ca 17 %.

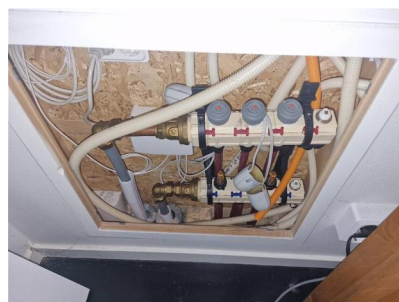
Vattentät botten finns inte i väggskåpet för golvvärmens rörsamling.

Bristen medför att vatten kan tränga in i omkringliggande konstruktioner med fuktrelaterade skador som möjlig följd.

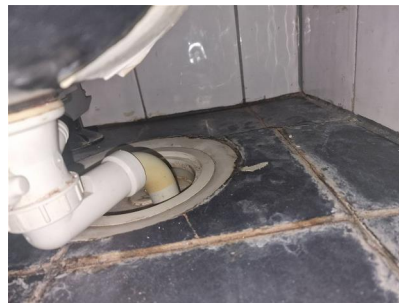
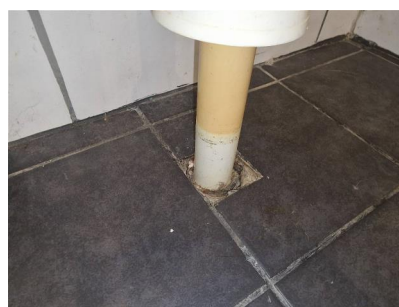
Otåta rör genomföringar finns i golvet som delvis är placerade nära väggvinkeln.  
Otätheter finns i tätskiktet på golvet förhöjning under badkaret samt har klinkerplattor släppt från underlaget.  
Handfatets anslutningsstos är otät och placerad under invändig golvnivå.  
Golvet tätskikt har släppt från dörrtröskeln.  
Golvbrunnen är felaktigt monterad och det finns inget synligt tätskikt anslutet i golvbrunnen.  
Vid fuktindikering på golvet under/intill badkaret och handfatet noterades förhöjda fuktindikationer.

Renovering av utrymmet rekommenderas. Kontakta en behörig våtrumsentreprenör för en renovering. I samband med renoveringen bör omkringliggande konstruktioner kontrolleras för att upptäcka eventuella följskador.

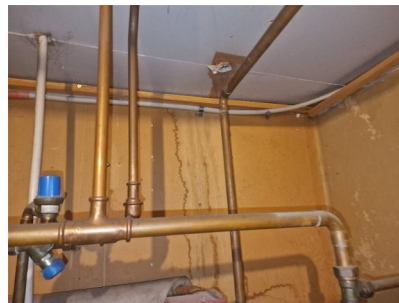
Missfärgningar finns lokalt på väggarna.  
Vid fuktindikering mot missfärgningarna noterades inga förhöjda fuktindikationer.

Missfärgningar kan bero på olika saker, och kan vara ett tecken på ett tidigare eller pågående läckage. För att kontrollera orsaken till och omfattningen av missfärgningarna rekommenderas att en fördjupad undersökning utförs.
