BESIKTNINGS PROTOKOLL

Försäkringsbesiktning för Anticimex Säljarförsäkrat

Träslövs-Näs 1:309

Anders Petters gata 8 B
432 54 Varberg

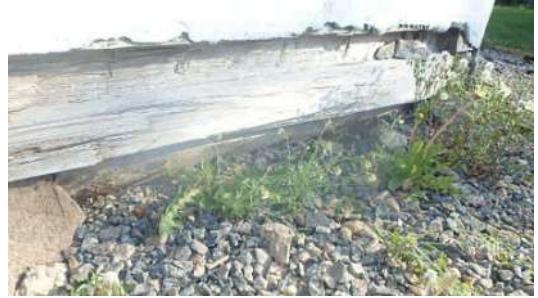
Sockel finns inte åt söder.
Se under rubriken "Fasad".

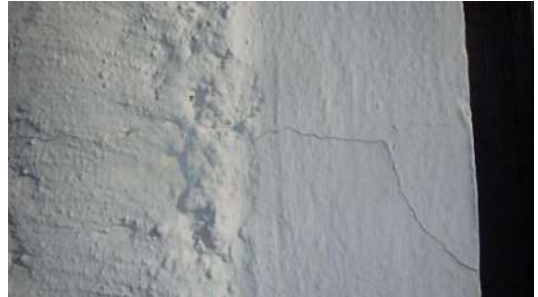
Mindre sprickor noterades.

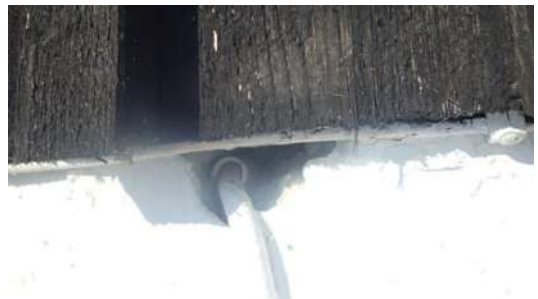
Glipor/otätheter finns mellan gavelspetsarnas träpanel och underliggande putsfasader. Se bilden. Mindre glipor finns i västra gavelspetsens träpanel vid fönster/dörrpartiet.

Detta kan leda till fuktskador i bakomliggande konstruktioner.

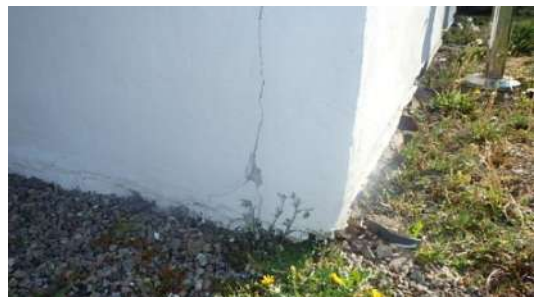
Vid gavelfasaden åt söder noterades större sprickor.

För att konstatera orsaken till och omfattningen av de skador/brister som noterats rekommenderas att en fördjupad undersökning utförs.

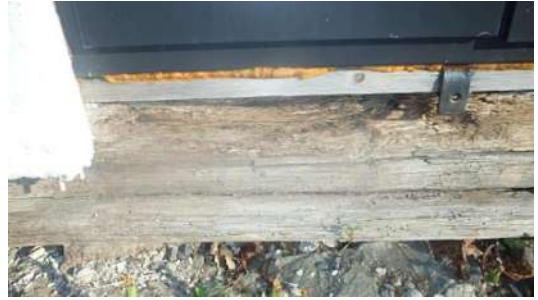
Sockeln/fasaden på gaveln åt söder är öppen i nederkant, putsen ligger direkt mot bakomliggande träreglar. Rötskador noterades i träreglarna. Tröskelbleck saknas under ytterdörren.

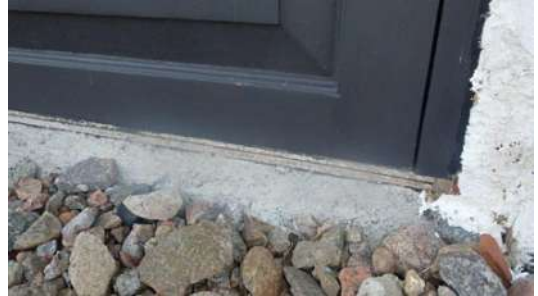
Tröskelbleck saknas under ytterdörren åt norr. Se bilden. Överblick och tröskelbleck saknas till övre planets balkongdörr åt söder samt fodret är lokalt rötskadat.

Då plåtbleck saknas finns risk att vatten rinner in i väggen vilket kan leda till fuktskador i väggkonstruktionen.

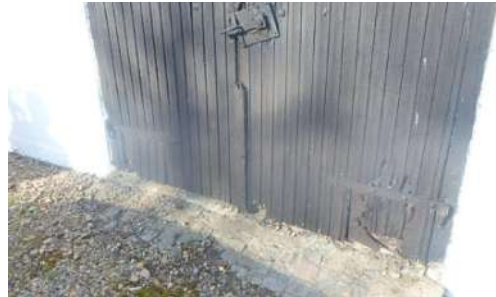
Rötskador finns i en port åt öster som är igenbyggd på insidan.

Det rekommenderas att kontakt tas med en behörig fackman för kontroll av eventuella bakomliggande skador samt för bedömning av lämpliga åtgärder.

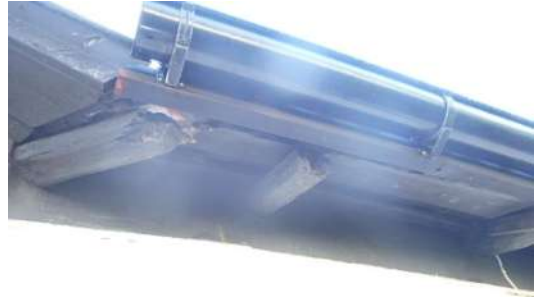
Yttertaket är av äldre modell.
Rötskador finns i takstolarnas ändträ som sticker ut vid takfoten.

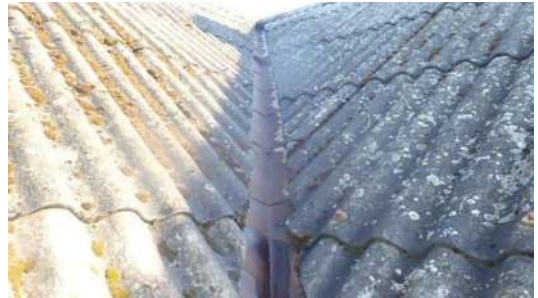
Mossa finns på taket.
Vissa takskruv har krupit upp.
Rännalsplåtar är rostiga.
Rännalsplåt saknas åt väster.
Rötskadat virke finns vid rännal åt nordväst.
En ventilationshuv åt norr är rostig/hål i.

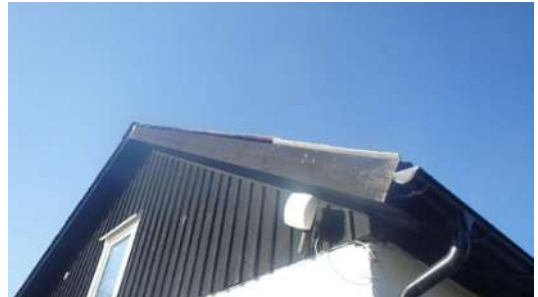
Otättheter finns vid vissa vindskivor.
Se under rubriken "Nockvind".

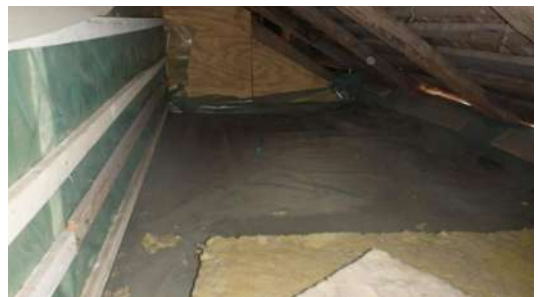
Utrymmena har isolerats med mineralull och en plastfolie finns felaktigt monterad på den kalla av isoleringen.

Då plastfolie finns monterat på fel sida av isoleringen finns stor risk för kondensbildning på undersidan av platen. Det rekommenderas därför att kontakt tas med en behörig fackman för kontroll av eventuella bakomliggande skador samt för bedömning av lämpliga åtgärder.

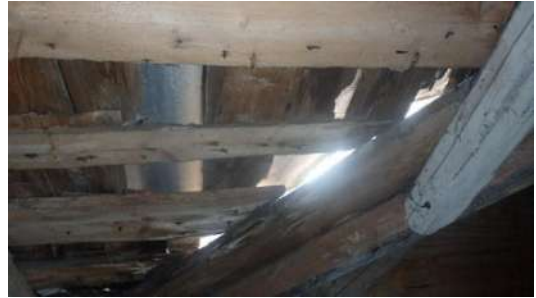
Missfärgningar/otätheter noterades i underlagstaket av stickor.
Missfärgningar noterades lokalt på golvspånskivorna.
Angrepp av träskadeinsekter finns på vinden.

Det rekommenderas att kontakt tas med en behörig fackman för kontroll av orsak och omfattning samt för bedömning av lämpliga åtgärder.

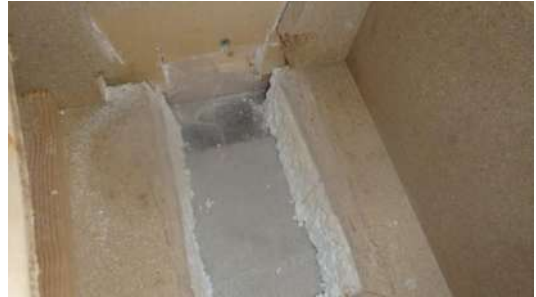
Ett provhål togs upp i det flytande golvet i sovrum nordväst under en garderob mot ytterväggen åt norr.

Golvet är uppbyggt enligt följande underifrån: betongplatta, cellplastisolering, plastfolie och golvspånskiva.

Ytterväggen togs upp i nederkant.
Syllen är obehandlad och ligger på en fuktspärr.

Fuktkvoten mättes i nederkant av syllen till 20 % och en bit upp i syllen till 16 %.

För att konstatera orsaken till och omfattningen av de fuktrelaterade skador som noterats rekommenderas att en fördjupad undersökning utförs.

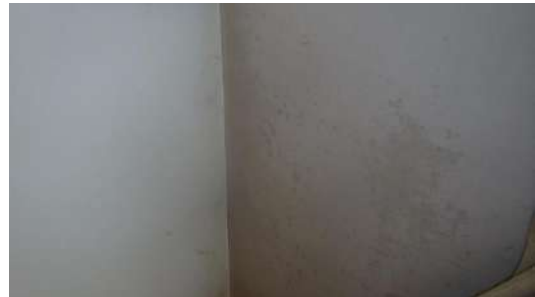
Ytlig mikrobiell påväxt noterades på ytterväggens insida i hörn åt nordost bakom ett tyg som hängde mot väggen.

För att konstatera orsaken till och omfattningen av de fuktrelaterade skador som noterats rekommenderas att en fördjupad undersökning utförs.

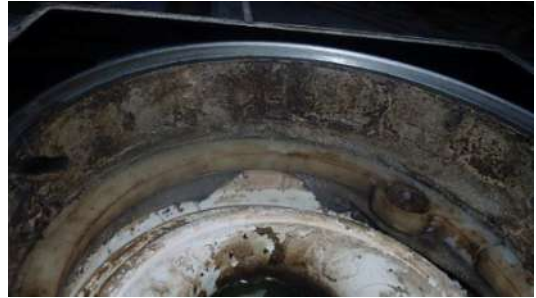
Golvbrunnens klämring är av äldre modell och golvbrunnssmanschettens sticker felaktigt ut under klämringen.

När brunnssmanschettens sticker ut under klämringen innebär det risk för fuktskador. Vatten kan tränga ner i omkringliggande konstruktioner med fuktrelaterade skador som följd.

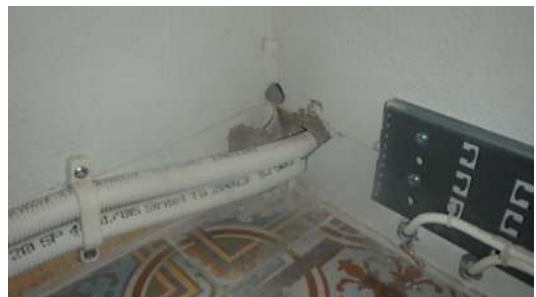
Befintlig plastmatta finns under klinkerplattorna. Plastmattan har inget uppvik mot vissa väggar. Golvbrunn finns inte i utrymmet. Otäta rör genomföringar finns i nederkant av väggen mot köket. Se bilden.

Bristerna ökar risken för fuktrelaterade skador i omkringliggande konstruktioner.

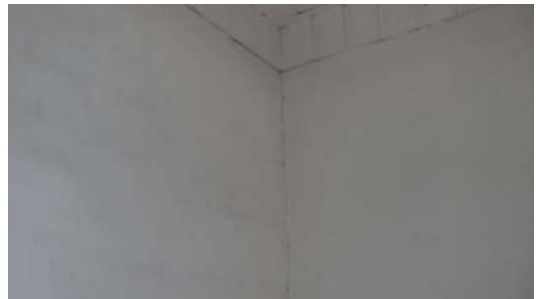
En spricka finns i ytterväggens hörn mot sydost.

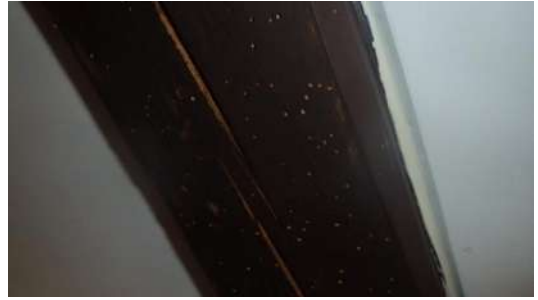
Angrepp av träskadeinsekter noterades på takstolar.
