Besiktningssprotokoll

Försäkringsbesiktning för Anticimex Säljarsförsäkrat

| Fastighetsadress: Ågatan 20 | |

| Besiktningdatum: 2019-11-07 | Protokollnummer: 65083298 |

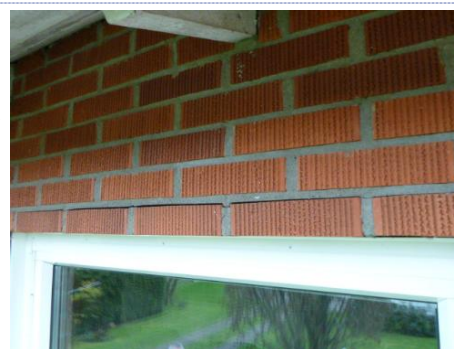
Utvändigt / Fasad

Enstaka sprickor finns i fasaden åt öster.

Fogsprickor och något hängande tegel noteras ovan en del fönster.

Då fogsprickor noteras ovan en del fönster rekommenderas att kontakt tas med en fackman för kontroll och eventuella åtgärder.

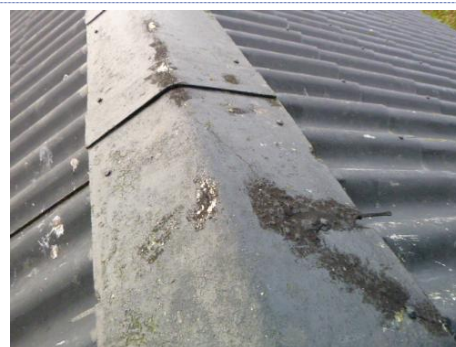
Utvändigt / Garage Utvändigt

🔍 Yttertaket är av äldre datum.
En del takpannor är kantstötta, sprickor noteras och en del takspik har krupit upp.

Då det finns brister/otätheter i yttertaket och missfärgingar lokalt på yttertakets insida rekommenderas att kontakt tas med en fackman för kontroll och eventuella åtgärder.

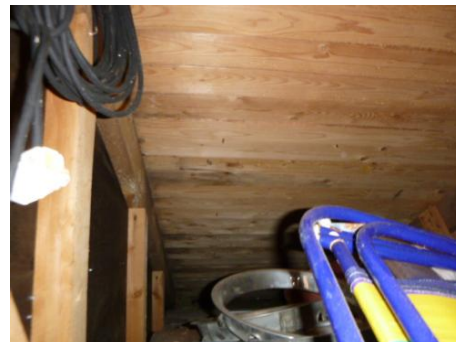
Utvändigt / Vind ovan garaget.

Enstaka missfärgningar finns på yttettakets insida.
Inga förhöjda fuktindikeringar kunde påvisas på missfärgningarna.

Se under Garage Utvändigt

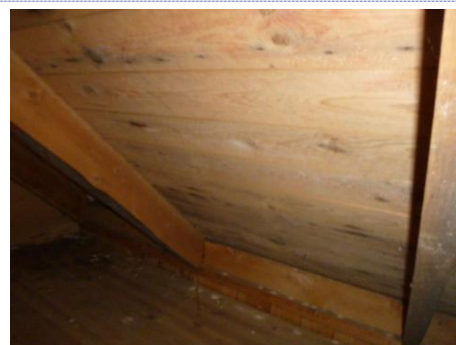
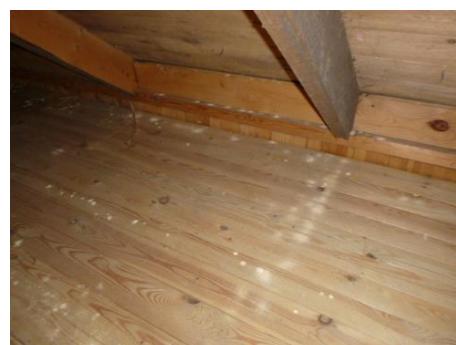
Vind / Sidovind åt sydväst

Mikrobiell påväxt finns lokalt på underlagstaket.
Spår av träskadeinsekter (strimmig trädgnagare) syns i form av mindre spånhögar.

Den upptäckta mikrobiella påväxten på underlagstaket kan vara ett tecken på att vinden tillförs fukt inifrån bostaden. Observera att besiktning av bostadens ventilationssystem inte har ingått i uppdraget.

Fuktvärden ligger under kritisk fuktnivå för mikrobiell tillväxt och normal lukt känns.

Fuktkvoten i underlagstaket uppmättes till 12 %

För att komma tillrätta med detta måste fukttilförseln inifrån bostaden minskas. Det kan göras genom att ventilationen i bostaden förbättras samt att eventuella otätheter i vindsbjälklaget (tak-/väggvinklar, taklucka med mera) tätas. Läs Anticimex faktablad om ouppvärmda vindsutrymmen för tips och råd.

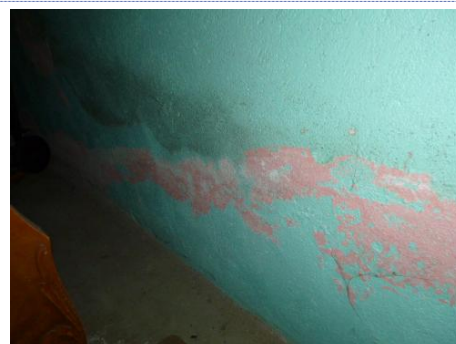
Källarplan / Allmänt

Utvändigt fuktskydd är äldre än 20 år.

En del väggar är målade med ångtät färg och enstaka färgsläpp förekommer.

Eftersom källarens utvändiga fuktskydd (dagvattensystem, dräneringssystem samt källarytterväggarnas utvändiga fuktskydd) är äldre än 20 år, vilket betraktas som dessa delars genomsnittliga tekniska livslängd, så kan systemet ha nedsatt funktion. Detta ökar risken för invändiga fuktskador i källaren.

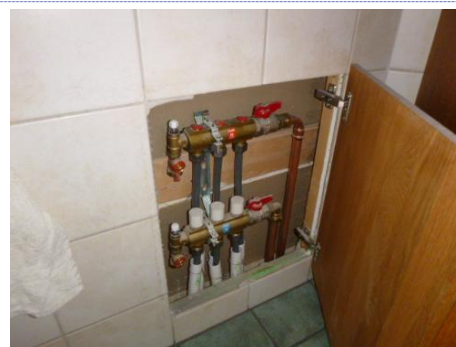
Entréplan / Toalett

⚠ Rörlitsen i väggen saknar vattentät botten.

En rörlits bör ha en vattentät botten och vara försedd med skvallerrör. När det saknas ökar risken för att ett läckage inte upptäcks i tid. Det kan leda till fuktskador i omkringliggande konstruktioner.

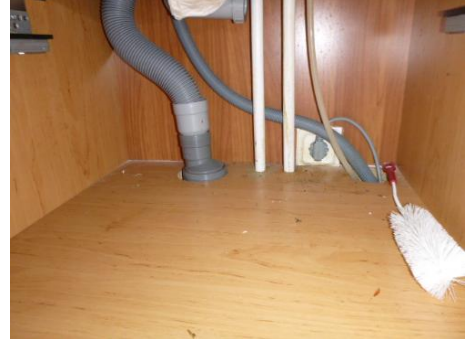
Entréplan / Kök

Fuktskydd saknas i diskbänksskåpet och under kyl/frys. Diskmaskinens avloppsslang är inte fast förankrad.

Utan fuktskydd är det svårt att upptäcka läckage från rörledningar. Vatten kan då tränga in i omkringliggande konstruktioner och orsaka fuktskador.

Vi rekommenderar att du installerar ett fuktskydd.
