# Besiktningssprotokoll

Försäkringsbesiktning för Anticimex Säljarsförsäkrat

Fastighetsbeteckning: Klastorp 18:1	
Fastighetsägare: Dödsbo efter :Nils Ingvar Andersson	
Fastighetsadress: Klastorps By 72	
Postnummer: 432 91	Ort: Varberg

Besiktningdatum: 2022-09-15	Protokollnummer: 67141340
Temperatur: 15 °C	Väderlek: Halvklart
Tekniker: Tomas Forss	
E-post: tomas.forss@anticimex.se	
Kontor: Halmstad	
Närvarande: Ann Lagerstedt, fastighetsägarens dotter Dag Andersson, fastighetsägarens son Sofia Gunnarsson, Anticimex

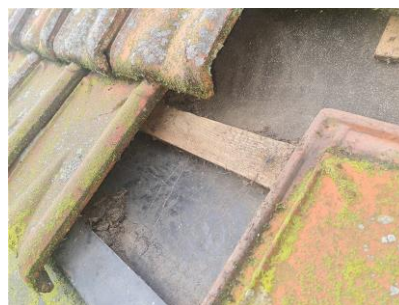
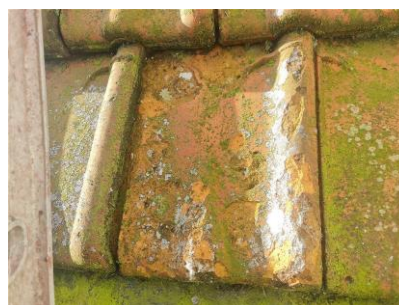
Yttertaket är äldre.

Vissa tegelpannor är frostsprängda/spruckna.  
Underlagstaket har sprickor/bubblor.

Mindre rötskador finns i någon vindskiva.

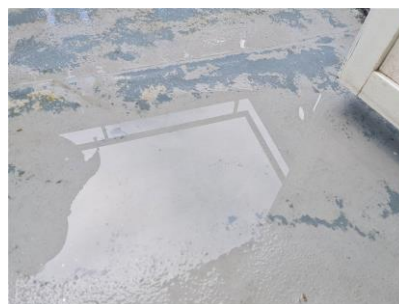
Balkonggolvet består troligen av en målad papp.  
Vatten ligger kvar på golvet och sprickor förekommer i ytskiktet.

Risk finns att vatten tränger in och orsakar fuktrelaterade skador på underliggande konstruktioner.

Kontakta fackman för kontroll samt för bedömning av lämpliga åtgärder.

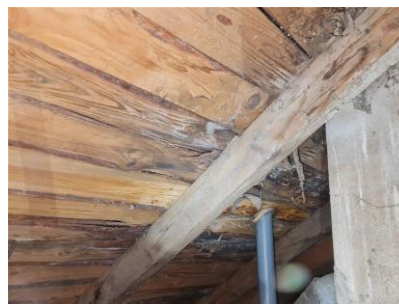
Missfärgningar finns på underlagstaket av brädor.  
Inga förhöjda fuktindikationer noterades på missfärgningarna.

Kontakta fackman för kontroll samt för bedömning av lämpliga åtgärder.

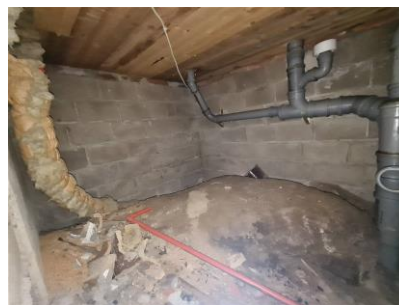
Marken består av grus. Plastfolie finns inte på marken.  
Mindre mängd organiskt material och påväxt finns på marken.  
Grundmurarna består av betonghålstén.  
Blindbotten består av brädor.  
Syllarna är inte åtkomliga för inspektion.

Vid kontroll av konstruktion mättes fuktkvoten i blindbotten till 19 %.  
Det finns risk för mikrobiell tillväxt om den relativa fuktigheten (RF) i luften är över 75 %, vilket i gran- och furuvirke motsvarar en fuktkvot (FK) på ca 17 %.

Den förhöjda fuktkvoten indikerar att grunden under delar av året är så pass fuktig att mikroorganismer kan utvecklas. För att undvika detta så måste krypgrundens klimat bli torrare.

Läs Anticimex faktablad om krypgrunder för tips och råd.

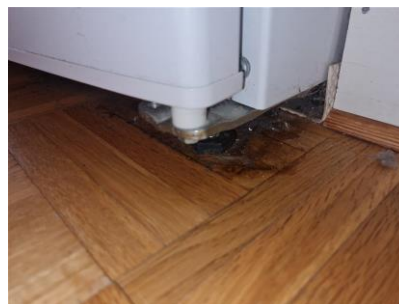
Under kylen finns en lokal missfärgning. Det går inte att komma åt för att fuktindikera.

Fuktfläckar kan bero på olika saker, och kan vara ett tecken på en tidigare eller en pågående fuktskada.

Vi rekommenderar en fördjupad undersökning för att bedöma orsak och omfattning.

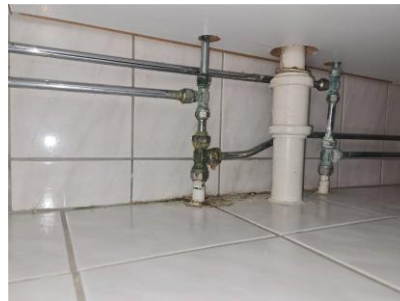
Våtutrymmet är renoverat men årtal är okänt.  
Golvfallet är lokalt något bristfälligt.  
Rör genomföringar finns i golvet.

Bristerna medför en ökad risk för att fuktskador kan uppstå i omringliggande konstruktioner.

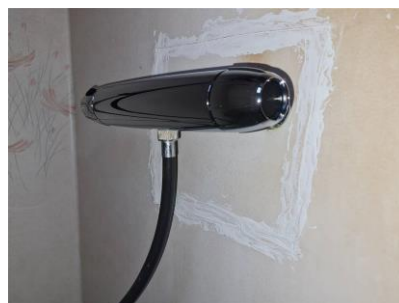
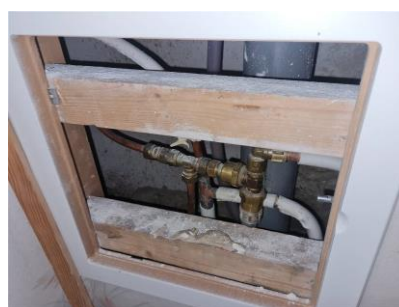
Duschrummet på övervåningen rekommenderas en renovering innan det tas i bruk då det finns brister i yt- och tätskikt.

Våtutrymmet har äldre yt- och tätskikt. Otäta lagningar och rörgenomföringar finns i duschens väggbeklädnad och även i andra väggar. Golvmattan har släppt runt golvbrunnen och klämringen är lös.

I väggen finns en lucka med rörkopplingar, inget fuktskydd finns under.

Renovering av utrymmet rekommenderas. Kontakta en behörig våtrumsentreprenör för en renovering. I samband med renoveringen bör omkringliggande konstruktioner kontrolleras för att upptäcka eventuella följskador.

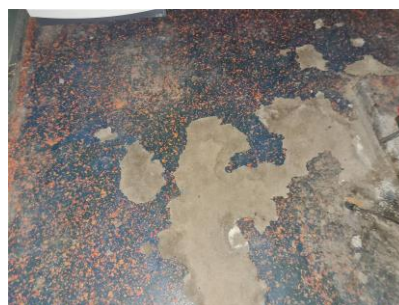
Utvändigt fuktskydd är äldre. Lokala färgsläpp finns i betonggolvet och mindre fuktgenomslag finns på någon mellanvägg.

Eftersom källarens utvändiga fuktskydd (dagvattensystem, dräneringssystem samt källarytterväggarnas utvändiga fuktskydd) är äldre, så kan systemet ha nedsatt funktion. Detta ökar risken för invändiga fuktskador i källaren.

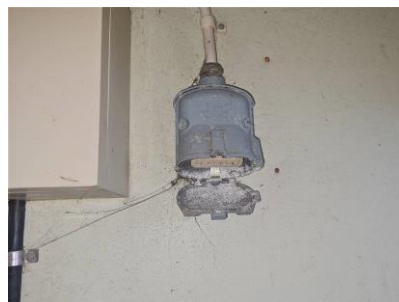
3-fasuttag i metall finns.

Denna typ av uttag tillverkas inte längre då de anses medföra en stor risk för personskada.

Kontakta en elektriker för kontroll och åtgärd.

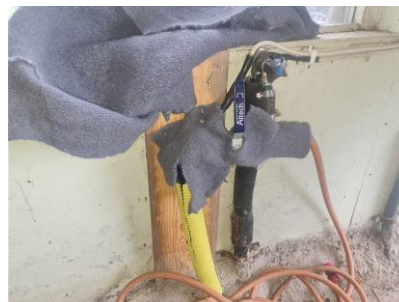
Garaget är ouppvämt.  
I utrymmet finns vattenkranar för både varmt och kallt vatten.  
Värmekablar finns installerade.

Risk finns för frysskador om vattenkranen inte stängs ordentligt eller om värmekabeln inte klarar av att hålla kylan borta.
