Besiktningssprotokoll

Försäkringsbesiktning för Anticimex Säljarsförsäkrat

Fastighetsbeteckning: Grimetons-Torstorp 2:27	
Fastighetsägare:	
Fastighetsadress: Spettbergsvägen 5	
Postnummer: 432 98	Ort: Grimeton

Besiktningdatum: 2020-03-27	Protokollnummer: 65381562
Temperatur: 3°C	Väderlek: Sol
Tekniker: Tomas Forss	
E-post: tomas.forss@anticimex.se	
Kontor: Halmstad	
Övriga närvarande: Mats Meiton, fastighetsägare Ullabritt Meiton, fastighetsägare

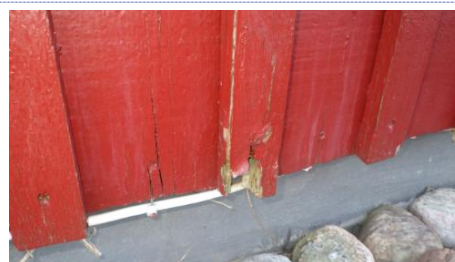
Torrspäckor samt några enstaka rötskador finns i fasadpanelen.

Dessa bedöms inte ha lett till bakomliggande skador.

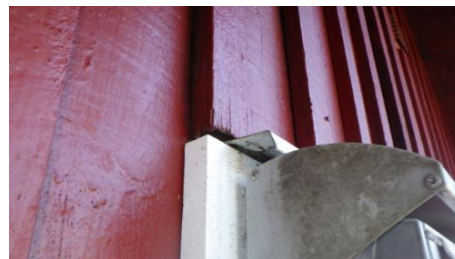
Överbleck saknas ovan förrådsdörren.

Överblecket ovan övre planets fönster åt väster är för kort. Se bilden.

Avsaknad av/brister på överbleck medför en ökad risk för att vatten kan rinna in och orsaka fuktrelaterade skador i omkringliggande konstruktioner.

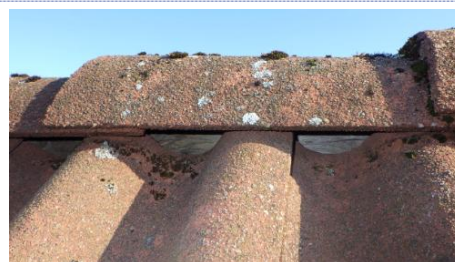
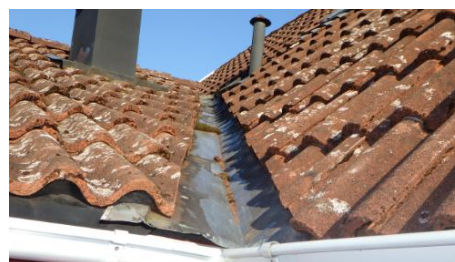
Yttertaket är sedan byggnationen.
Nocktätning finns inte.
Färgsläpp och rostangrepp noterades lokalt på plåtdetaljer.

Takpannor, plåtdetaljer och underlagspapp har enligt vår bedömning en begränsad livslängd. Eftersom husets taktäckning är äldre har det ett minskat motstånd mot vatteninträngning. Detta i sin tur kan leda till fuktskador på träläkt och vidare ner i underliggande konstruktioner.

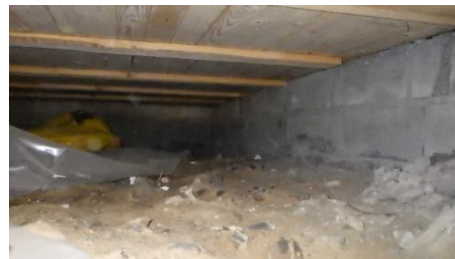
Delen under tvättstugan och bastun nås via en utvändig lucka åt väster.
En kemisk lukt upplevdes i utrymmet.
Marken består av sand, plastfolie finns men täcker inte hela marken.
Grundmurarna består av betonghålstén och blindbotten av råspont.
Syllarna är av tryckimpregnerat virke.

Vid kontroll av konstruktion mättes fuktkvoten i blindbottenläkten till 14%.

Det finns risk för mikrobiell tillväxt om den relativa fuktigheten (RF) i luften är över 75 %, vilket i gran- och furuvirke motsvarar en fuktkvot (FK) på ca 17 %.

För att konstatera orsaken till och omfattningen av den kemiska lukten som noterades rekommenderas att en fördjupad undersökning utförs.

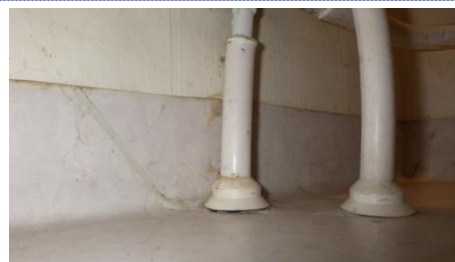
Våtutrymmet har äldre yt-/tätskikt och äldre golvbrunn.
Golvfallet är fel.
Rör genomföringar finns i golv-/väggvinkel.
Ett lagat hål finns i duschväggen.

Eftersom funktionen, som innebär att ytskiktet/tätskiktet ska vara vattentätt, är nedsatt finns en ökad risk att vatten tränger igenom ytskiktet/tätskiktet med vattenskador i omkringliggande konstruktioner som följd.

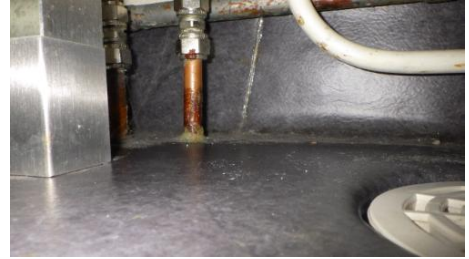
Utrymmet renoverades 2013.
Rör genomföring finns i golvet.
Golvfallet är fel.

Då brister noterats enligt ovan är det inte fackmässigt* utfört. Rör genomföringar i golvet och fel golvfall medför en ökad risk för att vatten tränger ner i omkringliggande konstruktioner och orsakar fuktskador. *Fackmässigt utförande innebär att arbetet ska utföras enligt Boverkets byggregler, gällande branschregler samt monteringsanvisningar för samtliga material. Om dessa regler och anvisningar inte följs och en skada inträffar, riskerar du att få en nedsatt eller, i värsta fall, helt utebliven skadeersättning från ditt försäkringsbolag (villahem).
