Besiktningssprotokoll

Försäkringsbesiktning för Anticimex Säljarsförsäkrat

Fastighetsbeteckning: Jordgubben 8	
Fastighetsägare: Peter & Ann-Sofie Lindqvist	
Fastighetsadress: Havsbadallén 22	
Postnummer: 311 42	Ort: Falkenberg

Besiktningdatum: 2022-05-16	Protokollnummer: 66891677
Temperatur: 11 °C	Väderlek: Sol
Tekniker: Daniel Levin	
E-post: Daniel.Levin@anticimex.se	
Kontor: Halmstad	
Närvarande: Peter Lindqvist, fastighetsägare Johan Jerberg, Anticimex

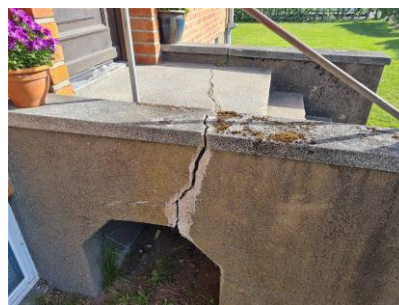
Sättningsprickor i entrétrappan har funnits sedan bostaden förvärvades, men är pågående.

Sättningsprickor finns i entrétrappan.

Kontakta fackman för bedömning av lämpliga åtgärder.

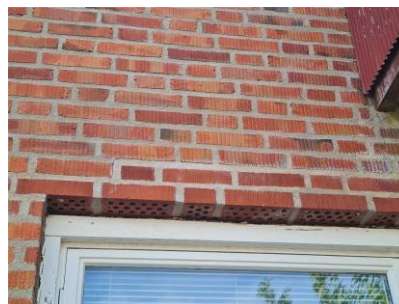
Ca 2017 renoverades södra gaveln med nya fogar samt en del tegelstenar. Sprickan som finns ovanför vardagsrummets fönster har uppstått i samband med vägarbete utanför bostaden och ska åtgärdas av fackman.

Mindre sprickor och fogsläpp finns i tegelfasaden.
En spricka noterades ovanför vardagsrummets fönster mot söder.

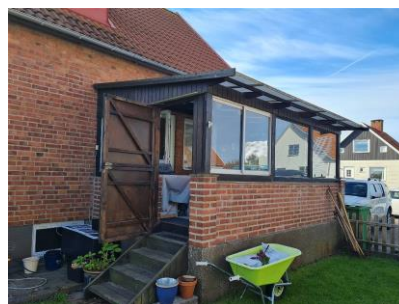
Torrspäckor och otätheter finns i fönstrens träkonstruktioner.
Yttertakets infästning är otät ansluten mot huslivet.
Hängrännor och stuprör saknas.

Bristerna medför att vatten kan tränga ner i bakomliggande konstruktioner med fuktrelaterade skador som möjlig följd.

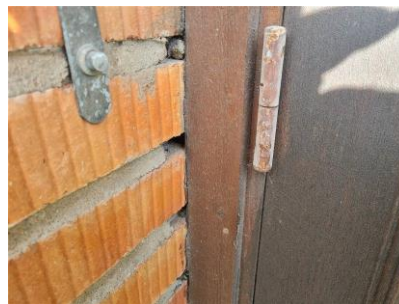
Fönster är delvis i behov av målning och underhåll då färgsläpp samt begynnande rötskador noterades.
Otätheter finns vid infästningar mellan fasaden och fönster/dörrkarmar.

Fönsterbågar och fönsterkarmar där målningsbehov finns riskerar att få mer omfattande fukt- och rötskador på grund av sämre vattenavvisande förmåga.

Bristerna medför att vatten kan tränga ner i bakomliggande konstruktioner med fuktrelaterade skador som möjlig följd.

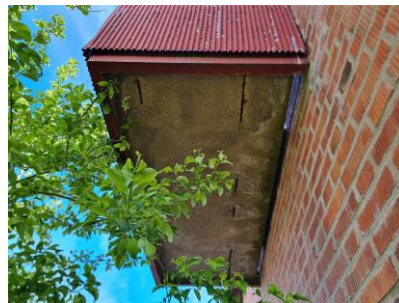
Rostsprängningar finns i undersidan av balkongens betongvalv.

Det rekommenderas att kontakt tas med fackman för kontroll av orsak till och omfattning av de rostsprängningar som noterats samt för bedömning av lämpliga åtgärder.

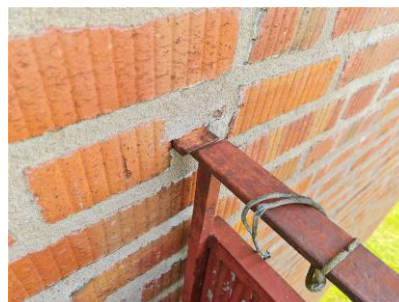
Balkongräcket är inte anslutet mot huslivet.

Det finns ökad risk för personskador.

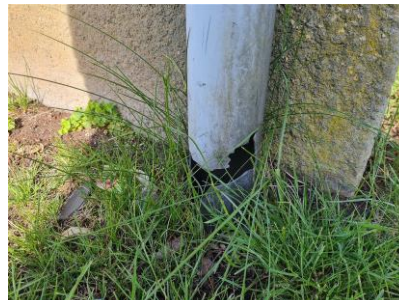
Skräp finns i hängrännor.
Dagvattenröret mot nordost är trasigt.

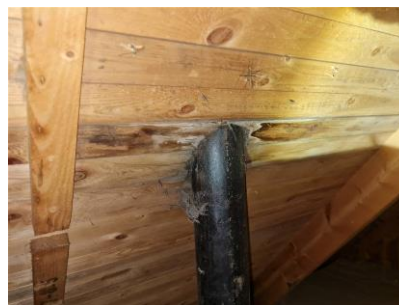
Missfärgningar finns lokalt på yttertaketets insida intill genomföringar. Fuktkvoten mättes på missfärgningarna intill avloppsluftaren till 18 %.

Det finns risk för mikrobiell tillväxt om den relativa fuktigheten (RF) i luften är över 75 %, vilket i gran- och furuvirke motsvarar en fuktkvot (FK) på ca 17 %.

Missfärgningar kan bero på olika saker, och kan vara ett tecken på ett tidigare eller pågående läckage. För att kontrollera orsaken till och omfattningen av missfärgningarna rekommenderas att en fördjupad undersökning utförs.

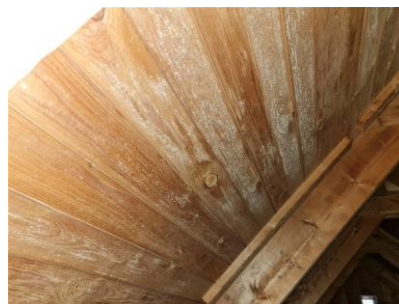
Vindsluckan är inte lufttät. Mikrobiell påväxt finns lokalt på underlagstaket.

Detta kan vara ett tecken på att vinden tillförs fukt inifrån bostaden. Observera att besiktning av bostadens ventilationssystem inte har ingått i uppdraget.

För att komma till rätta med detta kan fukttilförseln inifrån bostaden behöva minskas. Det kan göras genom att ventilationen i bostaden förbättras samt att eventuella otätheter i vindsbjälklaget (tak-/väggvinklar, taklucka med mera) tätas. Läs Anticimex faktablad om oppvärmda vindsutrymmen för tips och råd.

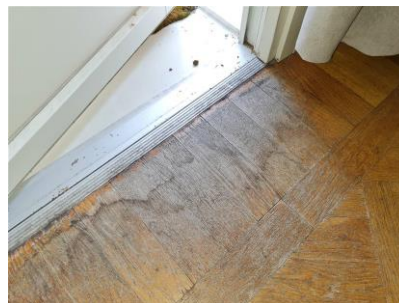
🔍 Missfärgningar och formförändringar noterades på golvet framför balkongdörren.
Vid fuktindikering mot missfärgningarna kunde inga förhöjda fuktindikationer påvisas.

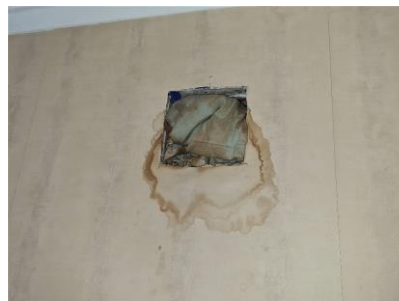
🔍 Missfärgningar finns på murstocken intill ventilen.
Vid fuktindikering mot missfärgningarna kunde inga förhöjda fuktindikationer påvisas.

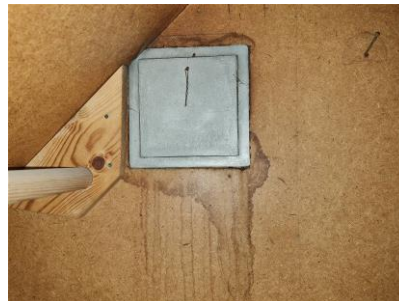
Missfärgningar finns på ytterväggen intill ventilen. Vid fuktindikering mot missfärgningarna kunde inga förhöjda fuktindikationer påvisas.

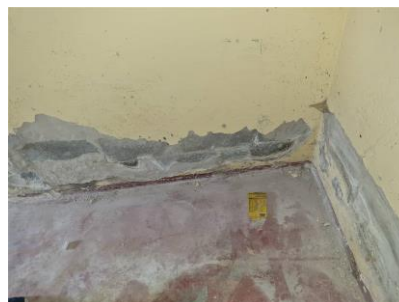
Källarens utvändiga fuktskydd är äldre. Puts- och färgsläpp noterades lokalt från källarväggarna med förhöjda fuktindikationer. Detta indikerar att det utvändiga fuktskyddet inte längre fungerar tillfredsställande. För att åtgärda bristerna rekommenderas det att man kontrollerar bostadens utvändiga fuktskydd.

Källarens utvändiga fuktskikt är äldre. Puts- och färgsläpp finns lokalt på källarväggar med förhöjda fuktindikationer.

Puts- och färg som släppt från underlaget invändigt på källarytterväggarna är ett tecken på att källarens utvändiga fuktskydd inte längre fungerar tillfredsställande.

För att åtgärda detta måste källarens utvändiga fuktskydd förbättras. Läs Anticimex faktablad om källare för tips och råd.
