# Besiktningssprotokoll

Försäkringsbesiktning för Anticimex Säljarsförsäkrat

Fastighetsbeteckning: Fregatten 3	
Fastighetsadress: Sälagrundsvägen 5	
Postnummer: 31143	Ort: Falkenberg

Besiktningdatum: 2024-09-09	Protokollnummer: 68508206
Temperatur: 20 °C	Väderlek: Mulet
Tekniker: Daniel Levin	
E-post: Daniel.Levin@anticimex.se	
Kontor: Halmstad	
Närvarande: Fastighetsägaren

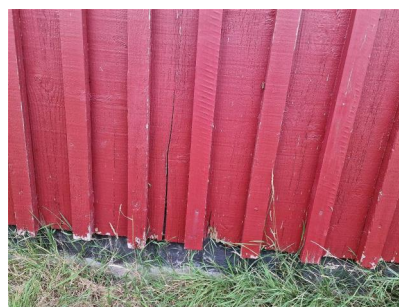
Träfasaden är delvis i behov av målning och underhåll då färgsläpp, sprickor/torrsprickor samt mindre rötskador noterades.

Fasadbeklädnad och träkonstruktioner där målnings- och underhållsbehov finns riskerar att få mer omfattande fukt- och rötskador på grund av sämre vattenavvisande förmåga. För att öka livslängden på fasadbeklädnaden rekommenderas målning och underhåll.

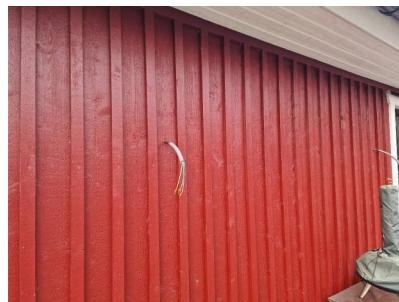
Det finns elinstallationer till utebelysning som inte är färdigställda.

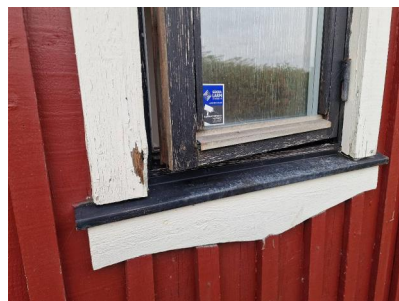
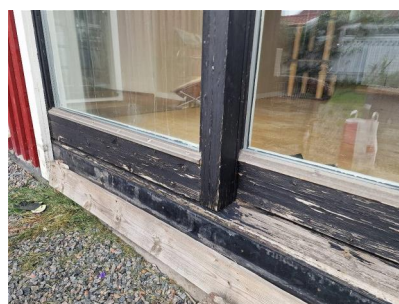
Äldre fönster samt skjutdörren åt sydost är i behov av målning/underhåll då färgsläpp och torrsprickor noterades. Rötskador förekommer i fönsterfoder.

Fönster och dörrar där målnings- och underhållsbehov finns riskerar att få mer omfattande fukt- och rötskador på grund av sämre vattenavvisande förmåga.

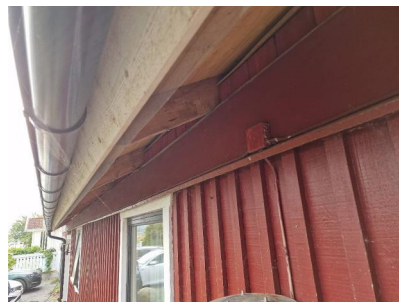
Gesimsen och insektsnätet till takfotsventilationen är inte färdigställd till större delar utav bostaden.

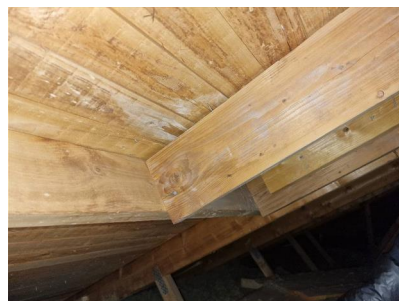
Enstaka missfärgningar finns lokalt på yttertaketets insida som bedöms uppstått innan taket lades om.  
Vid fuktindikering mot missfärgningarna noterades inga förhöjda fuktindikationer.

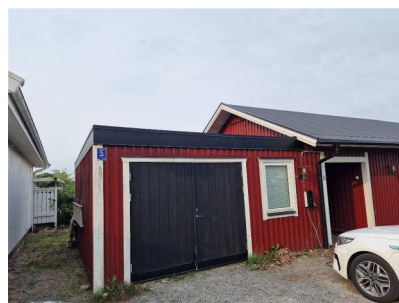
Rötskador och otätheter finns i fasaden.

Det rekommenderas att kontakt tas med fackman för kontroll av orsak till och omfattning av de skador/brister som noterats samt för bedömning av lämpliga åtgärder.

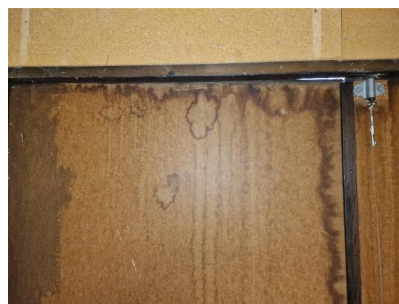
Missfärgningar finns lokalt på garageportens insida samt i innertaket. Vid fuktindikering mot missfärgningarna noterades inga förhöjda fuktindikationer.

Missfärgningar kan bero på olika saker, och kan vara ett tecken på ett tidigare eller pågående läckage. För att kontrollera orsaken till och omfattningen av missfärgningarna rekommenderas att en fördjupad undersökning utförs.

Gjutjärnsbrunnen är rostig.  
Sprickor finns i betongplattan.

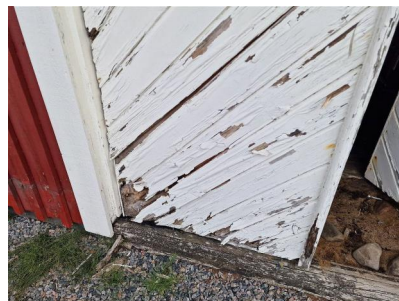
Ytterdörren mellan bostaden och garaget är rötskadad.

Det rekommenderas att kontakt tas med fackman för bedömning av lämpliga åtgärder.

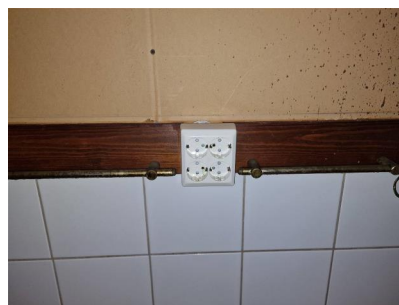
Vid stickprovskontroll av jordade eluttag noterades felkoppling i det före detta köket.

Kontakta en elektriker för kontroll och åtgärd.

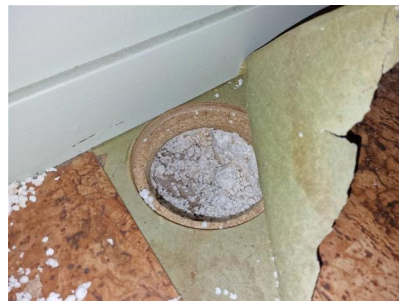
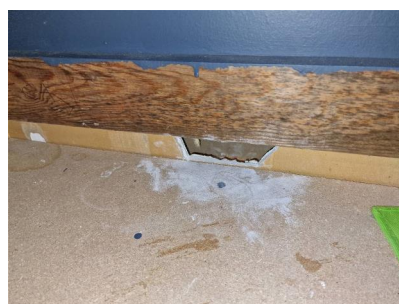
Den norra delen utav bostaden är grundlagd med betongplatta på mark med flytande golvkonstruktion.

Ett befintligt provhål finns i golvet i sovrum 2.

Konstruktionen består sett underifrån utav betongplatta, cellplast följt utav spånskivor.

En svag kemisk lukt upplevs från provhålet.

Ett provhål togs upp i nederkant av innerväggen i sovrum 1 mot hallen.

Syllen av obehandlat virke är placerad ca 10 cm under invändiga golvnivån.

Fuktkvoten mättes i nederkant av syllen till 19 %.

Det finns risk för mikrobiell tillväxt om den relativa fuktigheten (RF) i luften är över 75 %, vilket i gran- och furuvirke motsvarar en fuktkvot (FK) på ca 17 %.

För att kontrollera orsaken till och omfattningen av den kemiska lukt samt de förhöjda fuktvärden som noterats rekommenderas att en fördjupad undersökning utförs. Observera att rekommendationen av fördjupad undersökning gäller hela grundläggningen i den norra bostadsdelen.

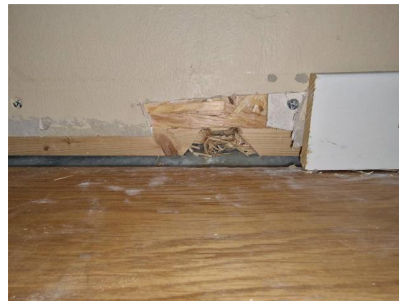
I badrummet, vardagsrummet samt i köket består grundläggningen utav betongplatta på mark med underliggande cellplastisolering. Kontroll av konstruktion. Ytterväggens golvlister åt väster demonterades. Syllen av obehandlat virke är placerad på en fuktspärr mot den ursprungliga sockeln bakom väggens installationskikt. Fuktkvoten mättes i syllen till 14%. Ingen avvikande lukt upplevs från provhålet.

Det finns risk för mikrobiell tillväxt om den relativa fuktigheten (RF) i luften är över 75 %, vilket i gran- och furuvirke motsvarar en fuktkvot (FK) på ca 17 %.

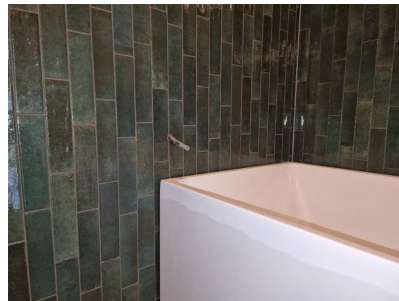
En elinstallation är placerad i badplatsen som inte är färdigställd.

Bristen medför att vatten kan tränga in i omkringliggande konstruktioner med fuktrelaterade skador som möjlig följd.

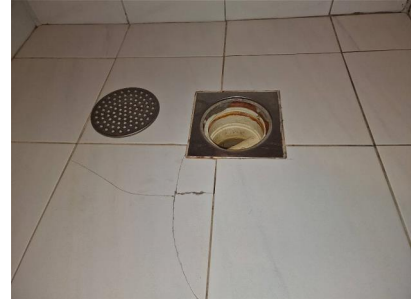
Ytskiktet är äldre.

Plastmattan är otät i skarvar och har släppt lokalt från underlaget.

Sprickor finns i klinkergolvet i duschplatsen.

Klinkergolvet i duschplatsen är monterat ovanpå den ursprungliga plastmattan.

Vid fuktindikering noterades förhöjda fuktindikationer i/intill duschplatsen.

Golvbrunnens klämring sitter löst.

Renovering av utrymmet rekommenderas. Kontakta en behörig våtrumsentreprenör för en renovering. I samband med renoveringen bör omkringliggande konstruktioner kontrolleras för att upptäcka eventuella följskador.
