Besiktningssprotokoll

Försäkringsbesiktning för Anticimex Säljarsförsäkrat

Fastighetsbeteckning: Säm 1:8	
Fastighetsadress: Valinge Säm 36	
Postnummer: 43297	Ort: Rolfstorp

Besiktningdatum: 2024-08-05	Protokollnummer: 68395078
Temperatur: 19 °C	Väderlek: Halvklart
Tekniker: Daniel Pettersson	
E-post: Daniel.Pettersson@anticimex.se	
Kontor: Halmstad	
Närvarande: Fastighetsägarna

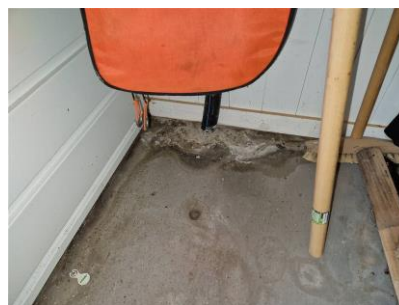
Entréplan / Garage

I garaget finns en missfärgning i betongplattan vid en yttervägg. Då det är oklart vad som orsakat detta samt om det är en pågående skada bör en vidare kontroll utföras.

I garaget finns en missfärgning på betongplattan. Denna har funnits där ett längre tag och har inte blivit värre sedan den uppdagades.

Lokalt åt öster är betongplattan missfärgad. Vid fuktindikering mot missfärgningen påvisas förhöjda fuktindikationer.

För att utreda orsaken till och omfattningen av detta rekommenderas att en fördjupad undersökning utförs.

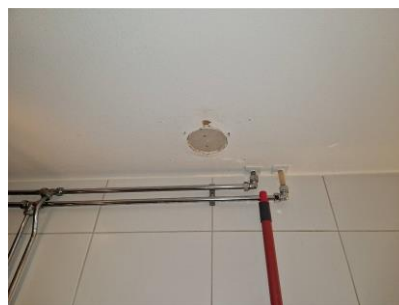
Entréplan / Dusch/Toalett

I duschutrymmet noteras en lagning i taket.

Vid fuktindikering som utfördes i utrymmet påvisades inga förhöjda fuktindikationer.
