BESIKTNINGS PROTOKOLL

Försäkringsbesiktning för Anticimex Säljarförsäkrat

Veddige 24:1

Sandalsvägen 13
432 67 Veddige

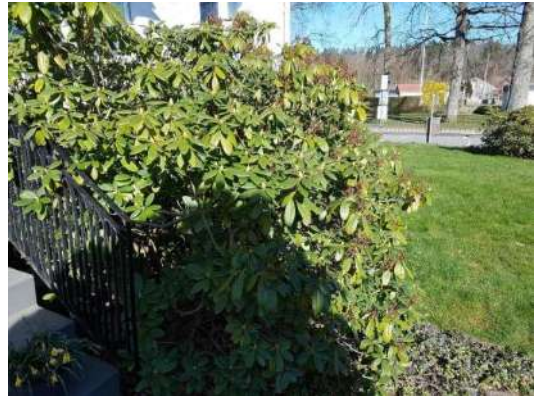
Markförhållanden

Växter finns intill huslivet.

Med rabatter och växter nära grundmuren riskerar man att få fukt kvarstående i väggarna med risk för invändiga fuktskador samtidigt som rötter kan skada grundmuren och sätta dräneringsledningen ur funktion.

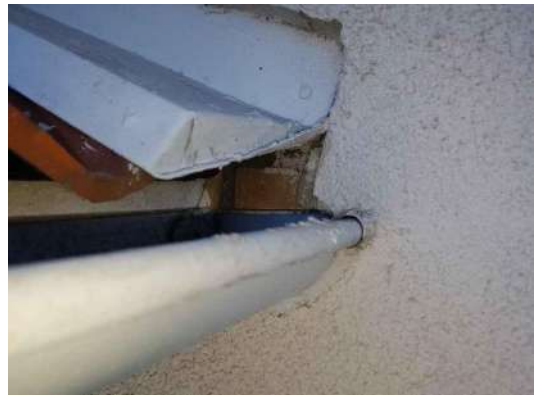
Fasad

Alger förekommer på putsfasaden.

Otättheter finns i putsfasaden åt väster vid uterummets takinfästning.

Otättheter i fasadens beklädnad kan leda till fuktrelaterade skador i bakomliggande konstruktioner.

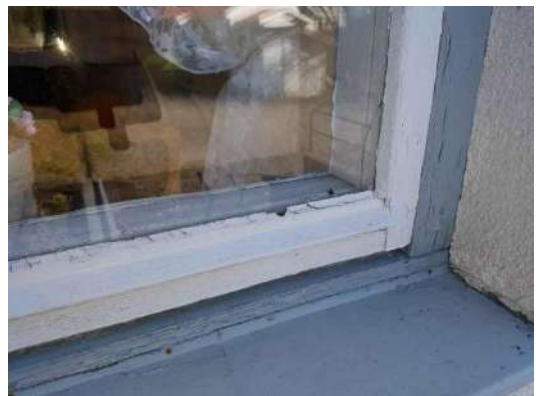
Fönster / dörrar

En del fönster är i behov av målning och underhåll då kitt- och färgsläpp noteras. Färgsläpp noteras även från plåtdetaljer. En del fönsterglas har spruckit.

Fönster där målning/underhållsbehov finns riskerar pga. sämre vattenavvisande förmåga att få fuktskador. Detta kan leda till rötskador i fönster och fönsterkarm.

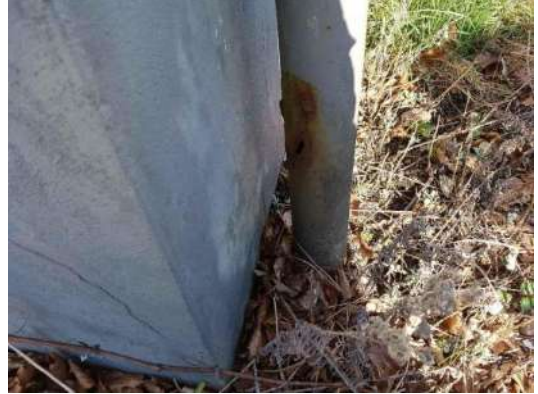
Hängrännor/Stuprör

Rost och färgsläpp noteras i hängränorna. Lövsilar finns inte till stuprören.

Rosthål noteras i markledningen åt sydost.

Bristen kan medföra en ökad fuktbelastning på grundmur/sockel med fuktrelaterade skador som möjlig följd.

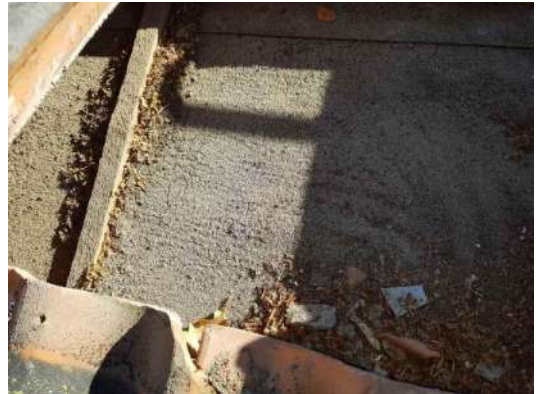
Tak

Yttertaket är sedan byggnationen och sprickor finns i underlagspappan. Färgsläpp noteras från plåtdetaljer. En del tegelpannor är kantstötta och vådernötta. Mossa/lav noteras på taket i mindre omfattning.

Brister i utvändiga taktäckningen kan leda till att regn- eller smältvatten tränger ner i underliggande takkonstruktion och orsakar fuktrelaterade skador.

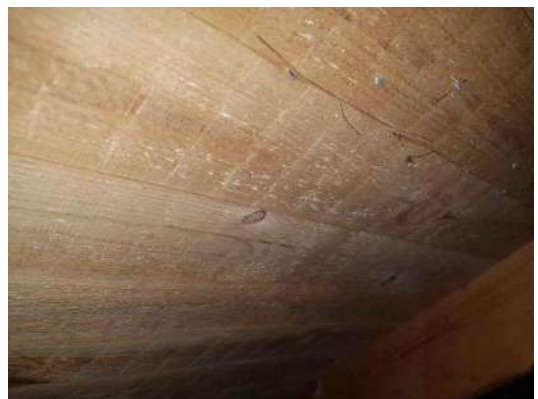
Vind

Mikrobiell påväxt förekommer lokalt på yttertakets insida. Vindsluckan är inte lufttät. Vindsutrymmet är tilläggsisolerat. Fuktkvoten mättes till mellan 12-14 % på yttertakets insida.

Det finns risk för mikrobiell tillväxt om den relativa fuktigheten (RF) i luften är över 75 %, vilket i gran- och furuvirke motsvarar en fuktkvot (FK) på ca 17 %.

Den upptäckta mikrobiella påväxten på underlagstaket indikerar att vinden tillförs fukt inifrån bostaden. För att komma tillrätta med detta måste fukttillförseln inifrån bostaden minskas. Detta kan göras genom att ventilationen i bostaden förbättras samt att eventuella otätheter i vindbjälklaget (tak/väggvinklar, taklucka mm.) tätas. Se även bifogat faktablad "Uppvärmde vindsutrymme". Observera att någon besiktning av bostadens ventilationssystem inte har ingått i uppdraget.

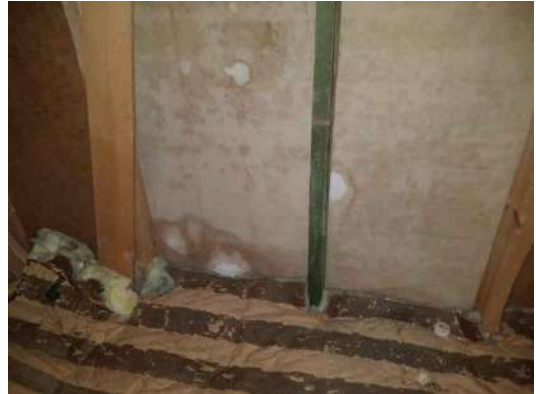
Missfärgningar och rinnmärken noteras på gavlarna, främst åt söder.
Mindre missfärgningar konstaterades intill murstocken.

Vid fuktindikering kunde inga förhöjda fuktindikationer påvisas.

För att kontrollera orsaken till och omfattningen av de missfärgningar som noteras rekommenderas att en fördjupad undersökning utförs.

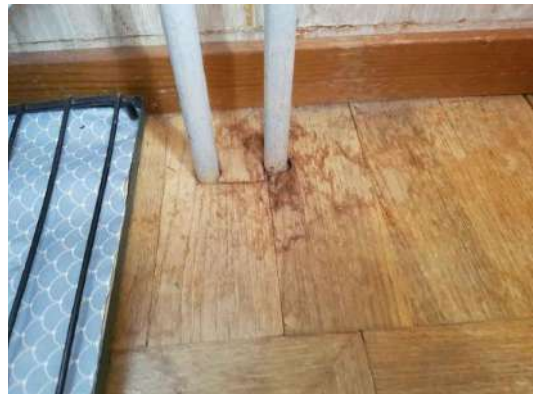
Enstaka missfärgningar noteras lokalt i parketten.
Missfärgningar och formförändringar finns i parkettgolvet intill några radiatorrör.
Vid fuktindikering kunde inga förhöjda fuktindikationer noteras.

Det rekommenderas att kontakt tas med en behörig fackman för kontroll av orsak till och omfattning av de missfärgningar som noteras samt för bedömning av lämpliga åtgärder.

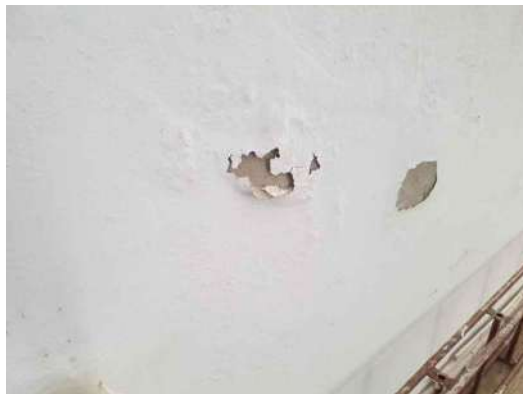
Källarplan / Allmänt

Golvbrunnarna i källaren är rostiga.

Det utvändiga fuktskyddet är sedan byggnationen.
Puts- och färgsläpp samt kalk-/saltutfällningar konstateras på grundmurarna.
Organiskt material i form av tapeter finns på väggarna.
Vid fuktindikering kunde förhöjda fuktindikationer påvisas mot grundmurarna.

Puts och färgsläpp från källarens ytterväggar indikerar att källarens utvändiga fuktskydd inte längre fungerar tillfredsställande. För att åtgärda detta måste källarens utvändiga fuktskydd förbättras. Se även bifogat faktablad "Källare". Det rekommenderas att alla ångtäta och organiska material som finns monterade direkt mot källarväggarna och betongplattan rivs ut och bakomliggande ytor rengörs noggrant.

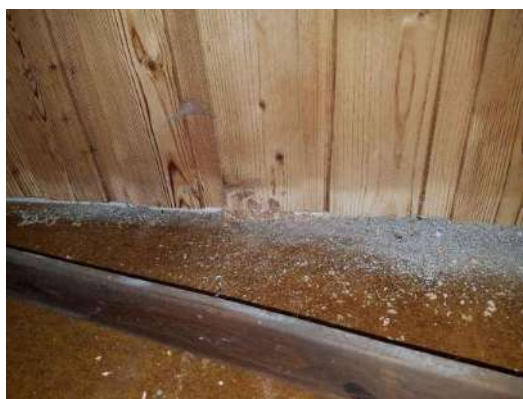
Källarplan / Gillestuga

Kontroll av konstruktion.
Gillestugans ytterväggar är påreglade samt isolerade med ca 20 mm cellplast.
Två borrhål borrades in i väggregeln bakom ytterväggens golvlister åt söder.
En stark mikrobiell lukt konstateras från konstruktionen.
Fuktkvoten mättes till över 28 % i den nedersta väggregeln.

Det finns risk för mikrobiell tillväxt om den relativa fuktigheten (RF) i luften är över 75 %, vilket i gran- och furuvirke motsvarar en fuktkvot (FK) på ca 17 %.

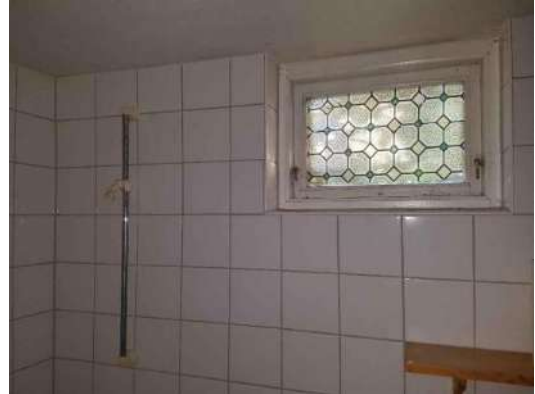
Källarplan / Dusch/Wc

Ventilationen består endast av en tilluftsventil i grundmuren.

Golvbrunnen är inte utbytt i samband med renoveringen.

Fönstret är olämpligt placerat i duschplatsen.

Fönstrets placering i våtutrymmet utgör en risk för fuktskador i fönster- och väggkonstruktionen.

Vid fuktindikering som utfördes i utrymmet noterades inga förhöjda fuktindikationer.

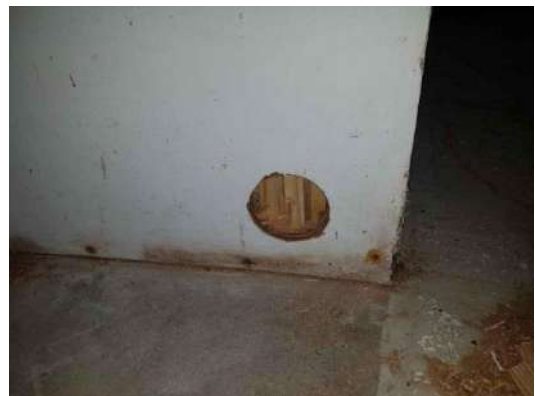
Kontroll av konstruktion.

Missfärgningar noteras i nederkant av den uppreglade väggen.

Ett provhål togs upp i nederkant av väggen.

Sylen som till synes är av obehandlat material ligger utan fuktspärr mot betongplattan.

En mikrobiell lukt kunde noteras från provhålet.

Fuktkvoten mättes i sylens nederkant till 22 %.

Det finns risk för mikrobiell tillväxt om den relativa fuktigheten (RF) i luften är över 75 %, vilket i gran- och furuvirke motsvarar en fuktkvot (FK) på ca 17 %.

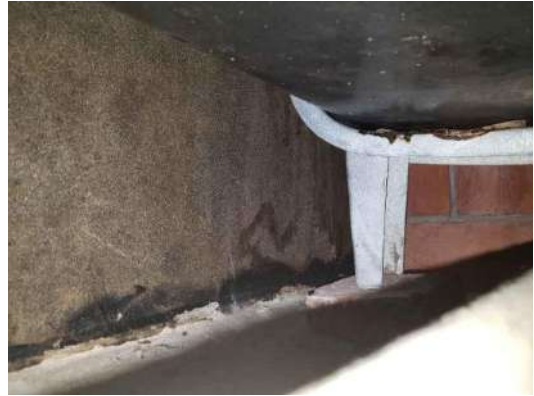
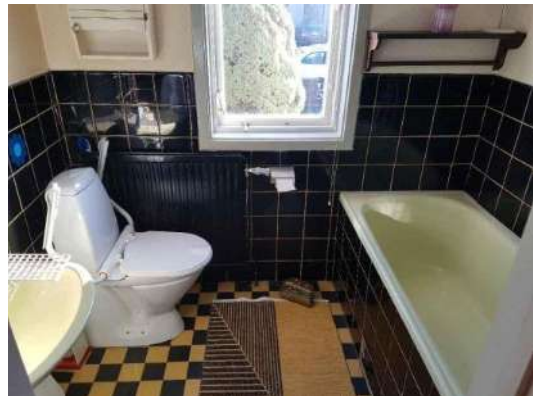
Entréplan / Badrum

Ytskikten är äldre och tapeten är otät i en del skarvar.
Fönstret är olämpligt placerat i badplatsen.
Tätskikt finns inte på golvet under badkaret.
Missfärgningar noteras på väggen under badkaret.
Golvfallet är bristfälligt utfört och en del klinkerplattor har Bomljud.
En avvikande avloppslukt förekommer från golvbrunnen som även är rostig.
Vid fuktindikering noterades förhöjda fuktindikationer på golvet under badkaret.

Det rekommenderas att kontakt tas med en behörig fackman för kontroll av orsak till och omfattning av de skador/brister som noteras samt för bedömning av lämpliga åtgärder.

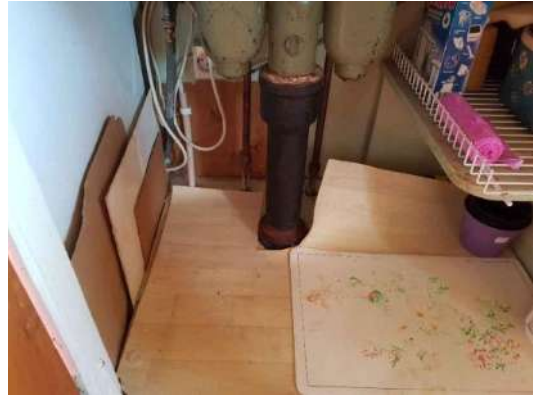
Entréplan / Kök

Fuktskydd finns inte i diskbänksskåpet eller under kylan.

När det inte finns fuktskydd så finns det risk att vatten, på grund av läckage från rörledningar, inte upptäcks. Det kan då tränga in i omkringliggande konstruktioner och orsaka fuktskador.
